## 4. ESTUDIO PREVIO DE LOS EDIFICIOS Y BIENES PATRIMONIALES DEL ÁMBITO

### 1. Vivienda de la antigua fábrica de Ventura Feliu

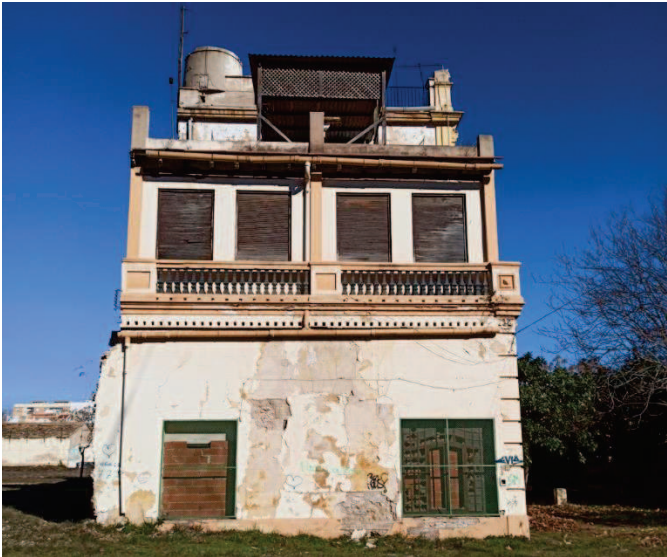
Los extremos de esta planta se dotan de terrazas, cuya traza original se conserva en el lado derecho, mientras que en el izquierdo se construyó un cuerpo cerrado, que se puede interpretar como impropio. La terraza original mantiene la estructura metálica de forja artística a modo de pérgola formando arquillos con calado de volutas.

Lateral sur con el cuerpo construido en la antigua terraza

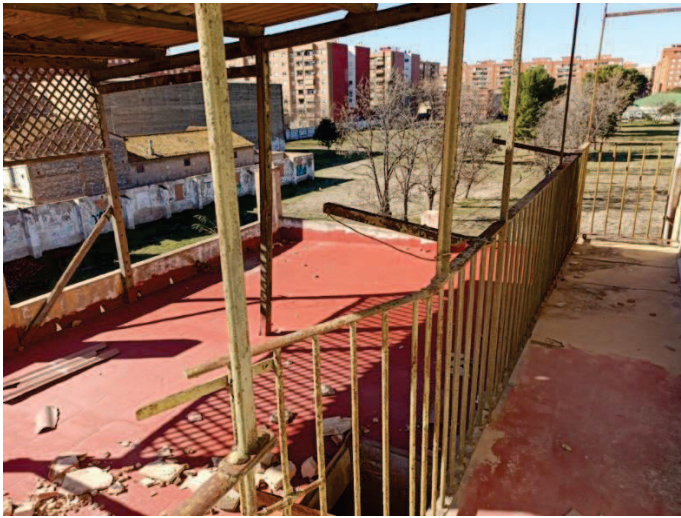
Pérgola de madera actual sobre la actual terraza, que puede considerarse un elemento impropio

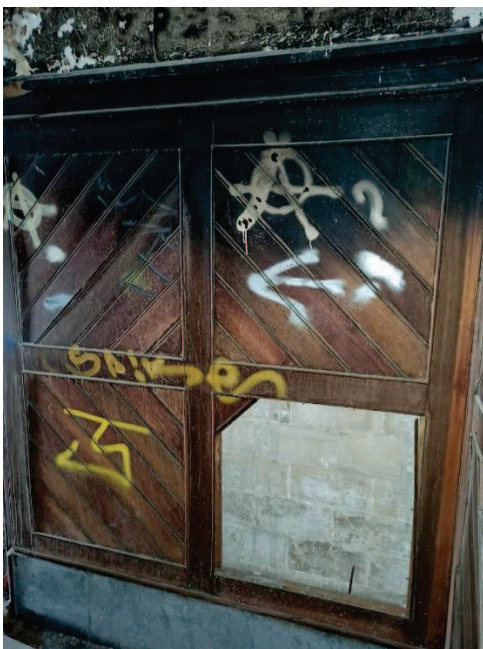
El interior presenta un estado de conservación bastante malo en algunos puntos. Se han expoliado ciertos elementos, otros se han desmontado o derrumbado e incluso en la planta superior se produjo un incendio parcial que quemó carpinterías y el revestimiento de placas de madera de las paredes.

pared

Madera incendiada del piso superior. Revestimiento de

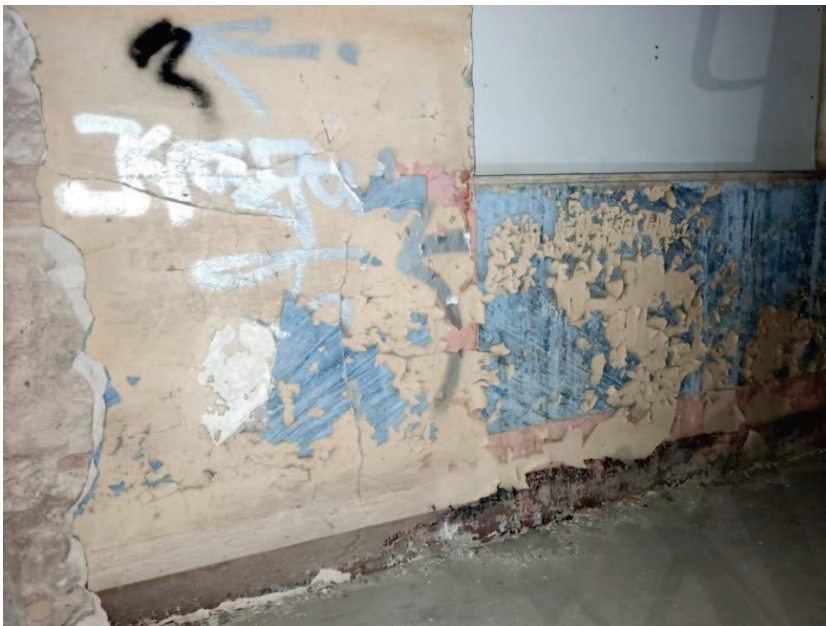
La escalera principal también se encuentra en muy mal estado de conservación, faltándole el pasamanos. Las capas de pintura más reciente se han cuarteado en algunos puntos y dejan entrever la pintura original, que forma un fondo jaspeado imitando rocas marmóreas en tono azul grisáceo. Este es un dato de gran interés, pues es muy probable que otros muchos puntos de la casa en planta baja también tuvieran una decoración similar.

por estudiar y conservar

Restos de la pintura original

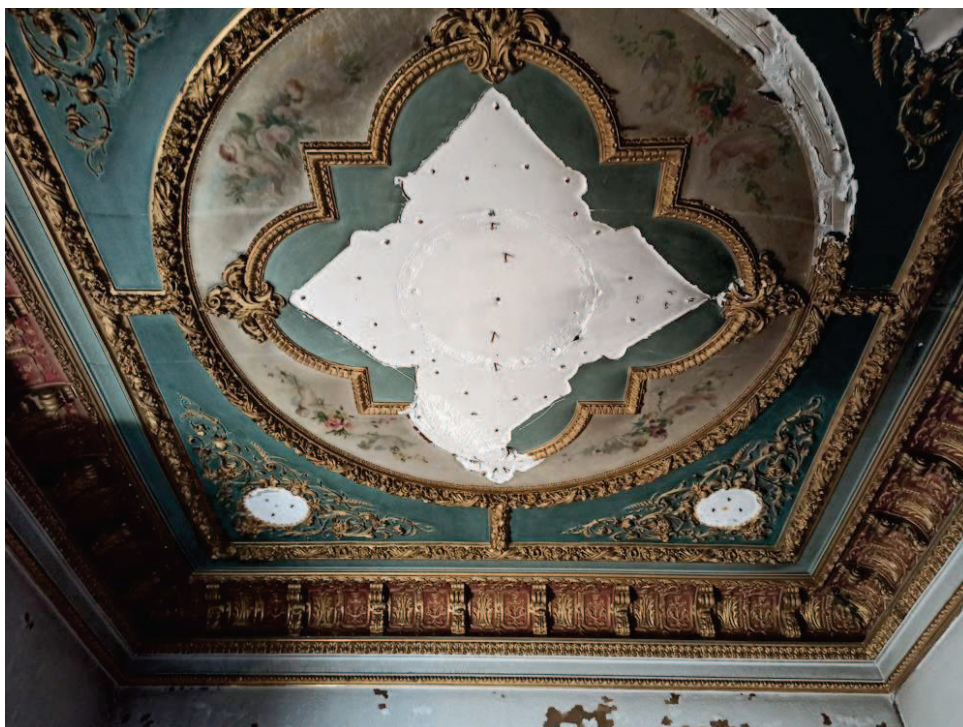
- Techo al que se le ha sustraído el florón central y los secundarios. Conserva toda la escocia perimetral, enmarcada con cadena de acantos con ménsulas y entre ellas casetones con alternancia de acantos y un motivo *a candelieri* dorados sobre fondo granate. El techo se compone de un gran círculo de guirnalda de hojas de laurel, en el que se inscribe una gran tarja con los vértices de volutas y acantos y gran florón central perdido. En los espacios no ocupados por la tarja, el círculo recibe una pintura mural de motivos de ángeles y ramos de rosas.

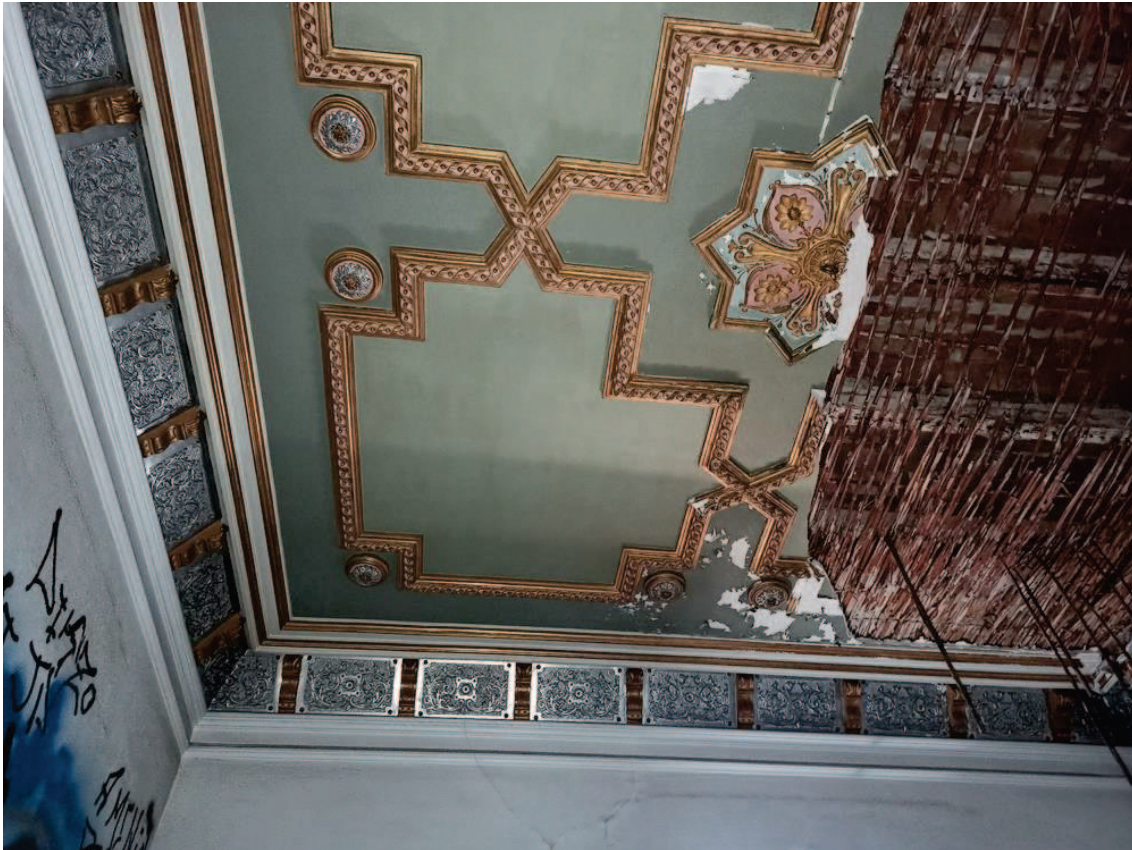
- Techo que ha perdido la mitad de su superficie, apreciándose el cañizo en la mitad caída. Escocia perimetral plateada con motivo floral muy abigarrado. En el techo lacerías geométricas doradas a estilo neomudéjar con estrella de ocho puntas decorada con palmetas.

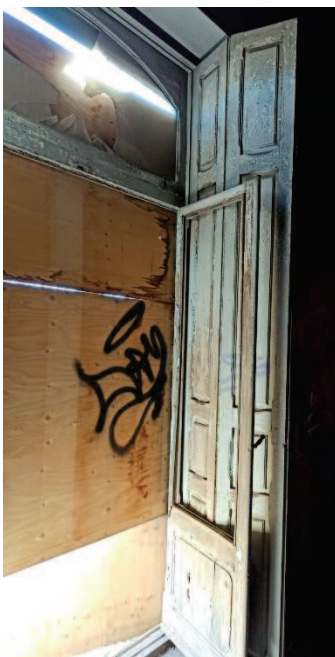
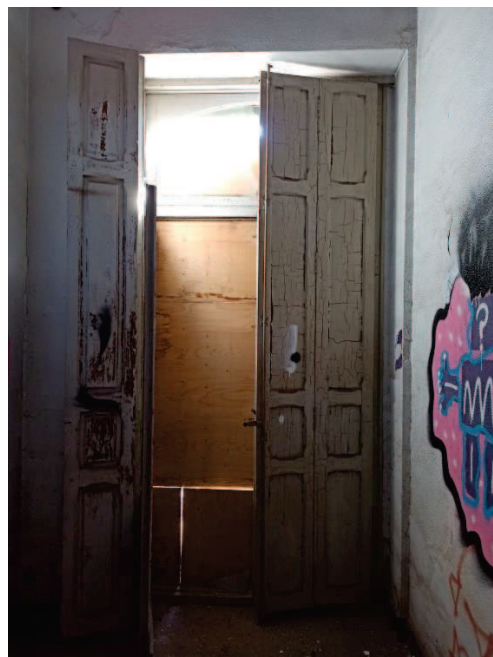
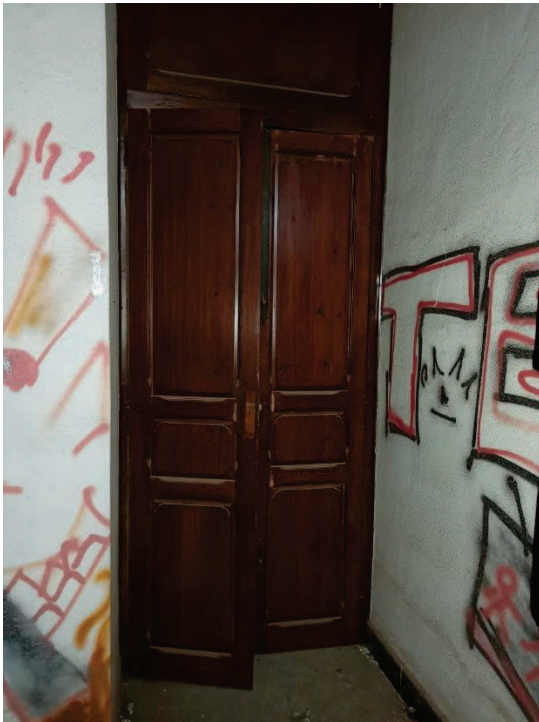
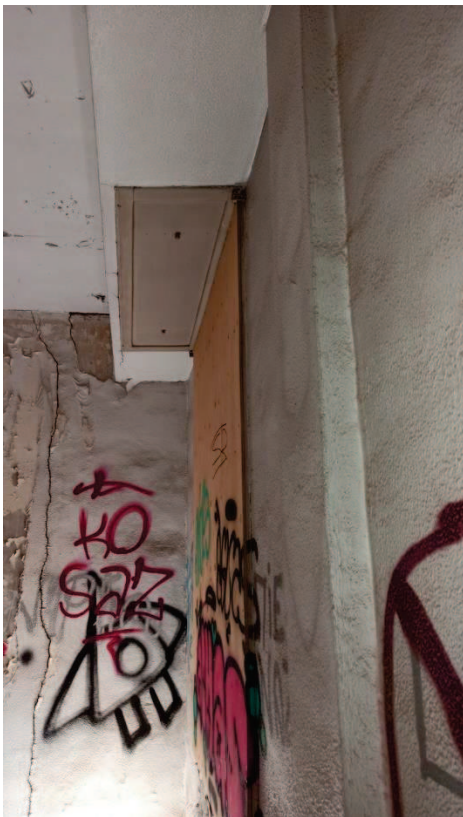
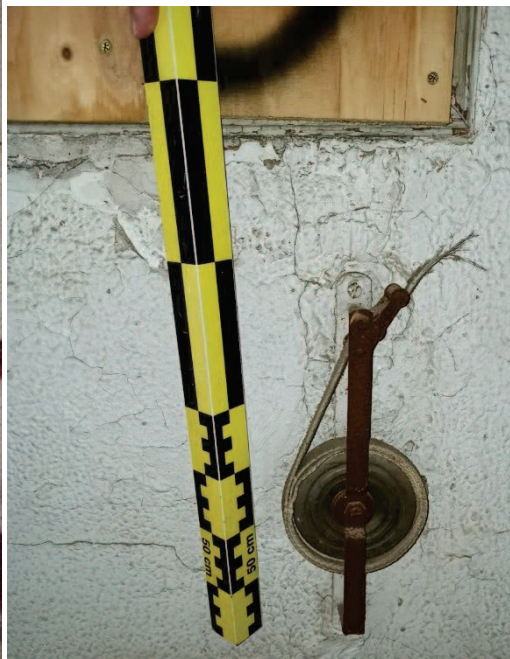
Muestras de persianas enrollables

Las carpinterías han perdido buena parte de su barniz, estando muy reseca y consumidas por el sol, ero son fácilmente recuperables. Otro elemento a recuperar, pero igualmente muy dañado son las persianas plegables, de las que se conserva parte del mecanismo.

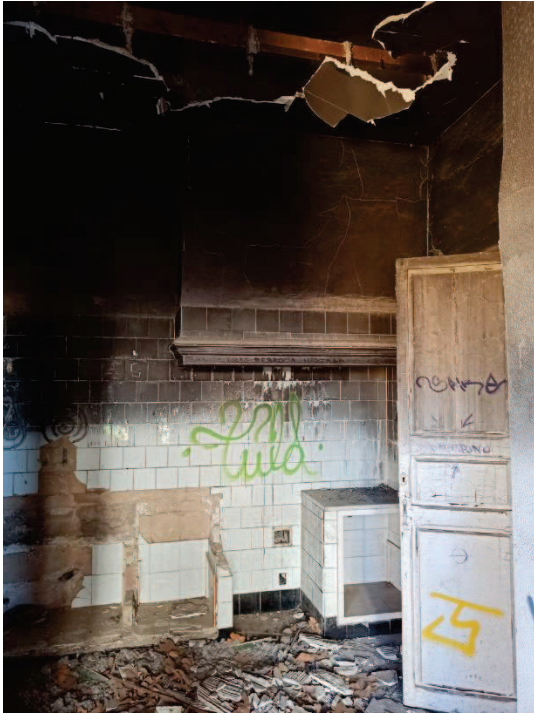
En el extremo norte se situaba la cocina, que también ha sufrido un incendio. Las paredes están chapadas y conserva la campana de la chimenea.

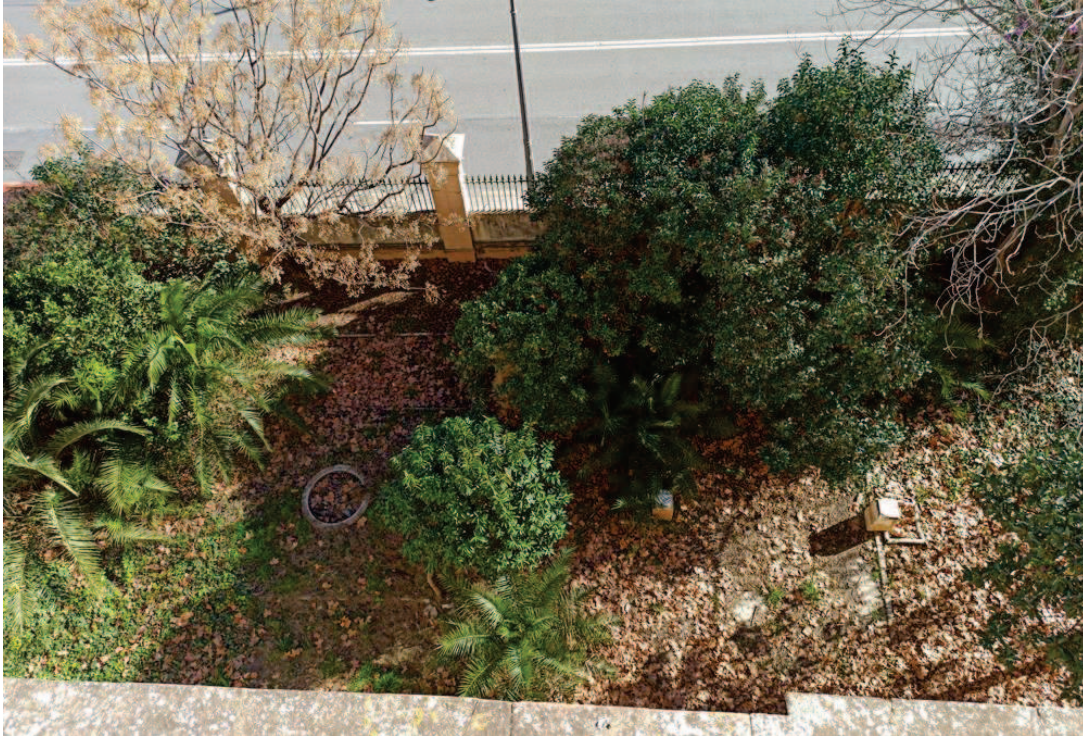
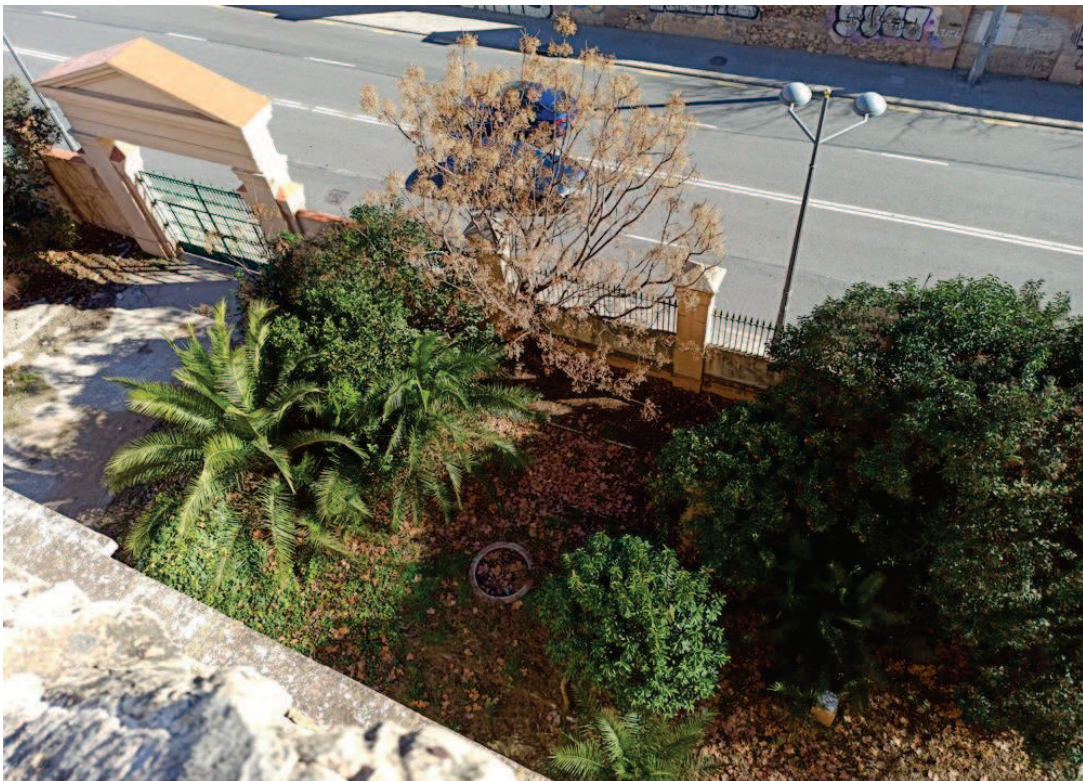
Actualmente, se encuentra cubierto por arbolado y hojas y no se puede analizar de forma completa su estado y elementos que lo componen, de modo que en un futuro deberá realizarse una limpieza de hojas y desbroce para poder levantar una planimetría completa.

Vistas generales del jardín desde la terraza de la casa

- Estudio arqueológico del espacio y materiales del jardín.
- Limpieza del espacio con el objetivo estudiar el estado de los elementos.
- Reconstrucción del espacio conforme a trazado inicial
