ANEJO 6
JUSTIFICACIÓN DE LAS ACTUACIONES A REALIZAR SOBRE
EL INVENTARIO PRELIMINAR DE CONSTRUCCIONES Y
PLANTACIONES

El presente documento constituye el Anejo de "Justificación de las actuaciones a realizar sobre el inventario preliminar de construcciones y plantaciones" del Proyecto de Urbanización del "Parque y Maestranza de Artillería" de Valencia.

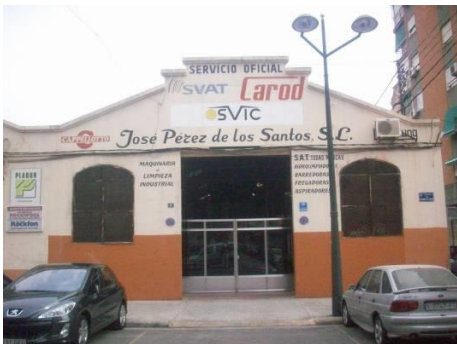
Edificio nº	Finca Catastral:	4902125

1	Situación:	Primero de Mayo 6	
Descripción funcional			
Año de construcción		1945	
Nº de plantas		1	
Nº viviendas		0	
Uso actual		Taller	
Descripción constructiva			
Superficie de suelo	572m ²	Superficie construida	572m ²
Altura		Longitud de fachada	12,4
Estructura	Pilares de fábrica donde apoyan las cerchas metálicas de cubierta		
Forjados	No tiene		
Cubierta	A dos aguas con cerchas y correas metálicas y cubrición de placas de fibrocemento		
Cerramiento de fachada	Muros de fábrica de ladrillo macizo de un pie de espesor enfoscado y enlucido		
Divisiones interiores	No tiene		
Carpintería	Metálica y de madera en huecos de puertas y ventanas		
Soleras	Hormigón		
Cimentaciones			
Edificaciones colindantes	Norte: Edificación a derribar Oeste: Edificación a derribar		
Instalaciones propias	Electricidad, Agua		
Instalaciones ajenas	Electricidad por fachada y cubierta

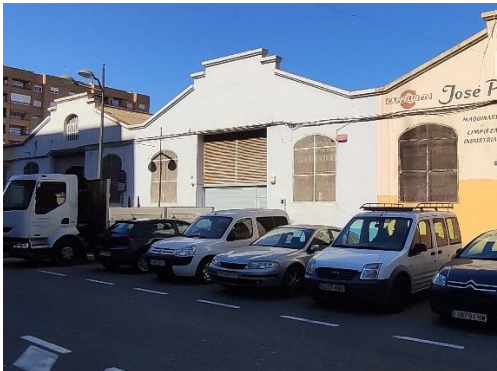
Edificio nº 2	Finca Catastral: 4902126

Situación: Primero de Mayo 8			
Descripción funcional			
Año de construcción	1950		
Nº de plantas	1		
Nº viviendas	0		
Uso actual	Almacén		
Descripción constructiva			
Superficie de suelo	640m ²	Superficie construida	640m ²
Altura		Longitud de fachada	13,4
Estructura	Pilares de fábrica donde apoyan las cerchas metálicas de cubierta		
Forjados	No tiene		
Cubierta	A dos aguas con cerchas y correas metálicas y cubrición de placas de fibrocemento		
Cerramiento de fachada	Muros de fábrica de ladrillo macizo de un pie de espesor enfoscado y enlucido		
Divisiones interiores	No tiene		
Carpintería	Metálica y de madera en huecos de puertas y ventanas		
Soleras	Hormigón		
Cimentaciones			
Edificaciones colindantes	Norte: Edificación a derribar Este: Edificación a derribar Oeste: Edificación a derribar		
Instalaciones propias	Electricidad, agua		
Instalaciones ajenas	Eléctrica por fachada

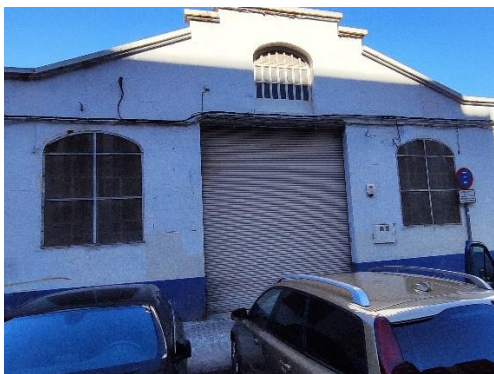
Edificio nº	Finca Catastral:	4902127	
3a	Situación:		
	Primero de Mayo 10		
Descripción funcional			
Año de construcción	1950		
Nº de plantas	1		
Nº viviendas	0		
Uso actual	Almacén

Descripción constructiva			
Superficie de suelo	1.537m ² (3a+3b)	Superficie construida	1.537m ² (3a+3b)
Altura		Longitud de fachada	30 m (3a+3b)
Estructura	Pilares de fábrica donde apoyan las cerchas metálicas de cubierta		
Forjados	No tiene		
Cubierta	A dos aguas con cerchas y correas metálicas y cubrición de placas de fibrocemento		
Cerramiento de fachada	Muros de fábrica de ladrillo macizo de un pie de espesor enfoscado y enlucido		
Divisiones interiores	No tiene		
Carpintería	Metálica		
Soleras	Hormigón		
Cimentaciones			
Edificaciones colindantes	Norte: Edificación a derribar Este: Edificación a derribar Oeste: Edificación a derribar		
Instalaciones propias	Electricidad, agua		
Instalaciones ajenas	Eléctrica por fachada

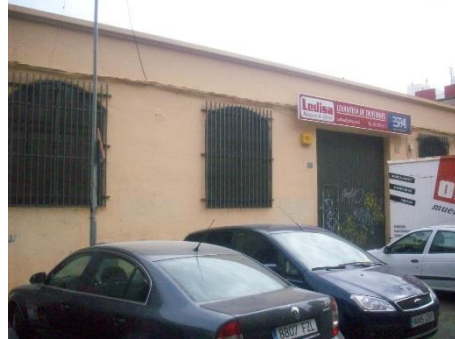
Edificio nº	Finca Catastral:	4902127	
3b	Situación:		
	Primero de Mayo 10		
Descripción funcional			
Año de construcción			
Nº de plantas		1	
Nº viviendas		0	
Uso actual		Almacén	
Descripción constructiva			
Superficie de suelo	1.537m ² (3a+3b)	Superficie construida	1.537m ² (3a+3b)
Altura		Longitud de fachada	30 m (3a+3b)
Estructura	Pilares de fábrica donde apoyan las cerchas metálicas de cubierta		
Forjados	No tiene		
Cubierta	En diente de sierra con cerchas y correas metálicas y cubrición de placas de fibrocemento		
Cerramiento de fachada	Fabrica		
Divisiones interiores	No tiene		
Carpintería	Metálica		
Soleras	Hormigón		
Cimentaciones			
Edificaciones colindantes	Norte: Edificación a derribar Este: Edificación a derribar Oeste: Edificación a derribar		
Instalaciones propias	Electricidad, agua		
Instalaciones ajenas	Electricidad por fachada

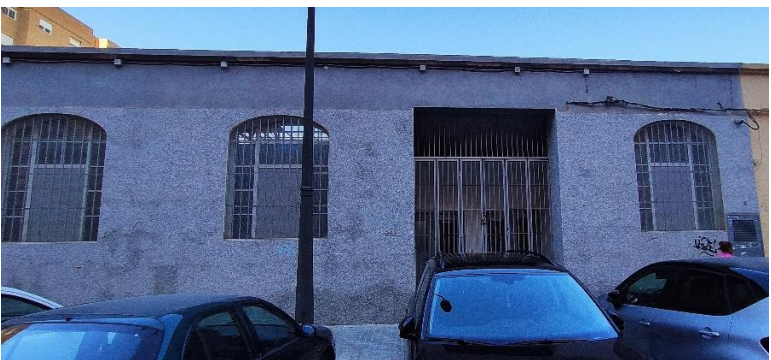
Edificio nº	Finca Catastral:	4902128

4	Situación:	Primero de Mayo 12		
Descripción funcional				
Año de construcción	1950			
Nº de plantas	1			
Nº viviendas	0			
Uso actual	Gimnasio			
Descripción constructiva				
Superficie de suelo	1.100m ²	Superficie construida	1.100m ²	
Altura	Longitud de fachada		20 m	
Estructura	Pilares de fábrica donde apoyan las cerchas metálicas de cubierta			
Forjados	No tiene			
Cubierta	En diente de sierra con cerchas y correas metálicas y cubrición de placas de fibrocemento y otro edificio de cubierta plana transitable			
Cerramiento de fachada	Fabrica			
Divisiones interiores	No tiene			
Carpintería	Metálica en huecos de puertas y ventanas			
Soleras	Hormigón			
Cimentaciones				
Edificaciones colindantes	Este: Edificación a derribar			
Instalaciones propias	Electricidad, agua			
Instalaciones ajenas	Eléctrica por fachada, gas por cubierta

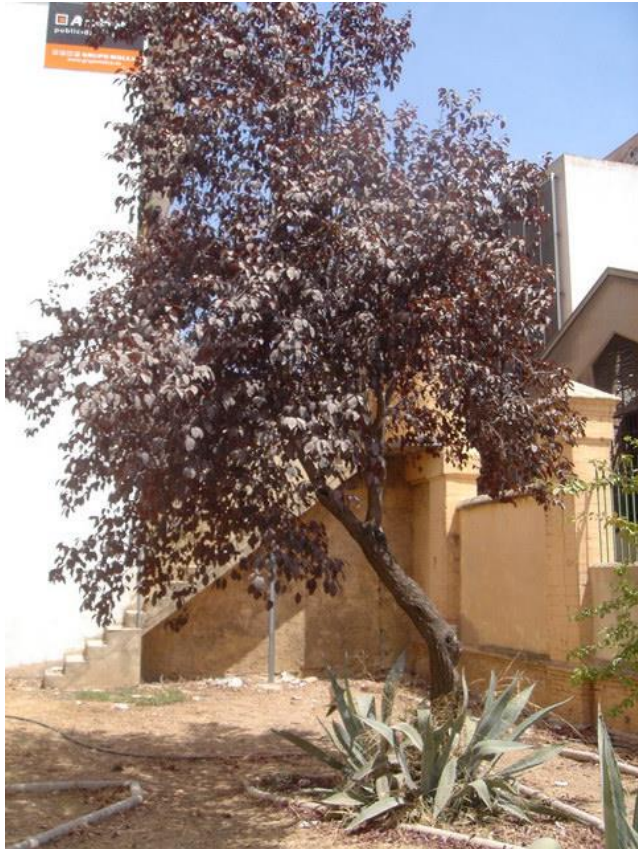
Ubicación actual: Cuartel Artillería Fecha: 7/31/2009	Pie N°: <p style="text-align: center;">17</p>

DATOS DENDROMÉTRICOS
	Nombre botánico: <i>Prunus cerasifeia Ehrh. Nigra</i>
	Nombre común: Pisardi, ciruelo de Pissard
	Tipo: Frutal de ornamento, pie suelto
	Perímetro (cm):56
	ESTADO BIOMECÁNICO Y FITOSANITARIO
	Conformación: Irregular. Tronco desviado y copa excéntrica, poco repartida. Estructura de ramificación difusa, trastocada de poco desarrollo
	Corteza: Abierta en diversas heridas de poda, con madera al aire. Principio de oquedades
Estado fitopatológico: Malo. Exudados de savia por eltronco (nº 3) y procesos de descomposición de madera en puntos descortezados	
Manejo: Ninguno	
OBSERVACIONES

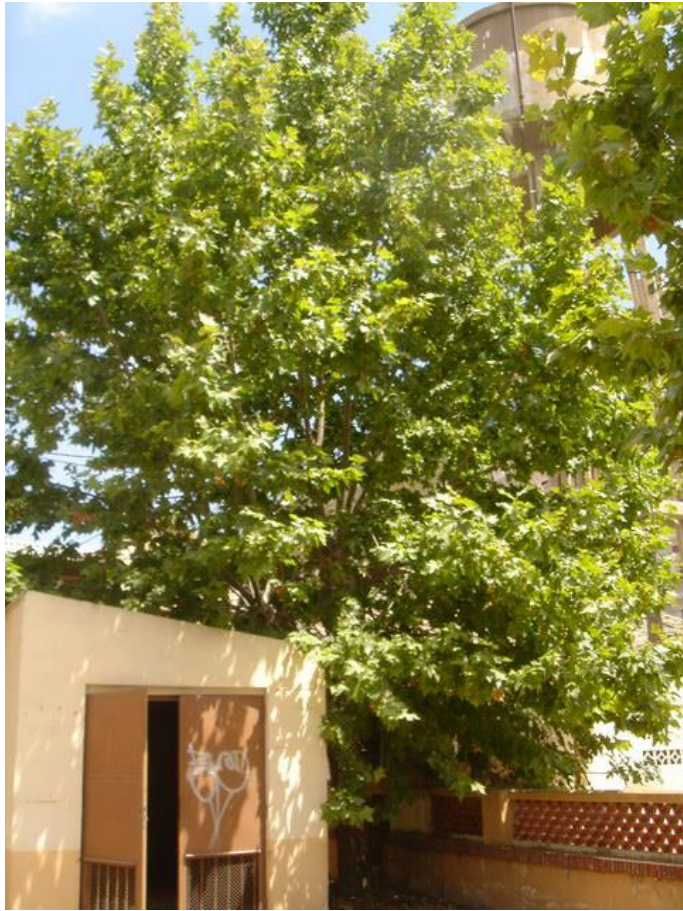
<p>DATOS DENDROMÉTRICOS</p>
	Nombre botánico: <i>Platanus x hispanica Mill ex Muenchh</i>
	Nombre común: Plátano de paseo, plátano de sombra, plàtan
	Tipo: Frondosa, pie suelto
	Perímetro (cm): 132
	<p>ESTADO BIOMECÁNICO Y FITOSANITARIO</p>
	Conformación: Regular abierta. Tronco algo inclinado, con cruz a 2,40 m, alineada y engrosada en entronques repartidos. Copa amplia centrada, distribuida. Estructura de tipo reactivo con orden de ramificación algo reconstruido.
	Corteza: Cerrada. Secciones de poda limpias cicatrizando. Oquedades menores con callo abundante
Estado fitopatológico: Bueno, sin decoloración ni marcas de exudación	
Manejo: Reducción fuerte de copa, periódica	
<p>OBSERVACIONES</p>

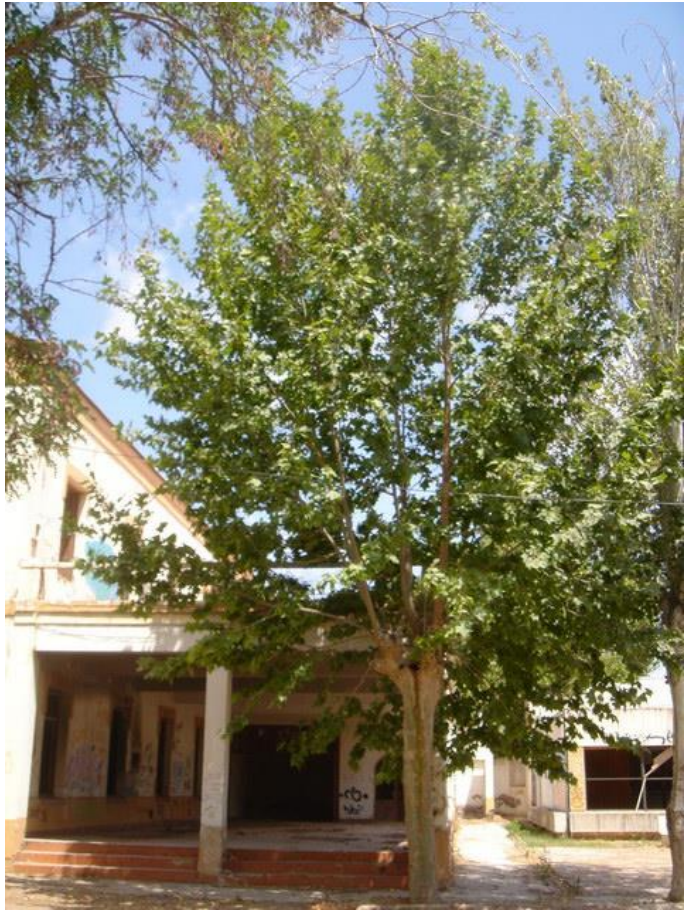
<p>DATOS DENDROMÉTRICOS</p>
	Nombre botánico: <i>Platanus x hispanica Mill ex Muenchh</i>
	Nombre común: Plátano de paseo, plátano de sombra, plàtan
	Tipo: Frondosa alineación
	Perímetro (cm): 126
	<p>ESTADO BIOMECÁNICO Y FITOSANITARIO</p>
	Conformación: Regular ascendente. Tronco prolongado sobre la 1ª cruz, con la 2ª copa centrada, distribuida. Estructura de tipo desplazada, reactiva, con orden de ramificación apenas diferenciado
	Corteza: Abierta en heridas de poda con madera alterada. Oquedades con socavamiento no determinado
Estado fitopatológico: Deficiente. Follaje clorótico por corythucha ciliata y distintos focos de pudrición de madera	
Manejo: Reducción drástica de copa, periódica	
<p>OBSERVACIONES</p>

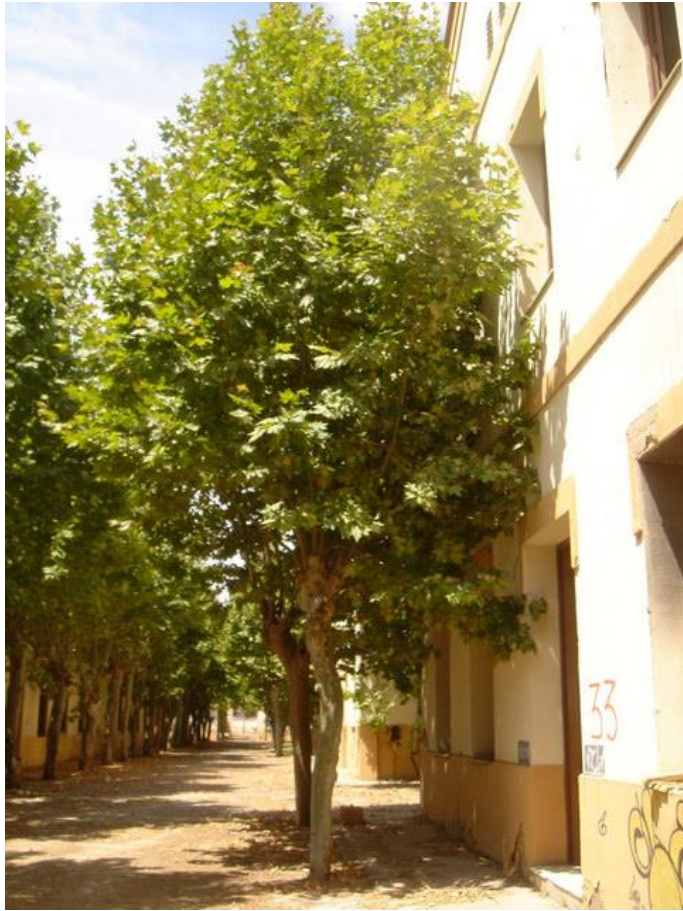
<p style="text-align: center;">DATOS DENDROMÉTRICOS</p>
	Nombre botánico: <i>Platanus x hispanica</i> Mill ex Muenchh
	Nombre común: Plátano de paseo, plátano de sombra, plàtan
	Tipo: Frondosa alineación
	Perímetro (cm): 69
	<p style="text-align: center;">ESTADO BIOMECÁNICO Y FITOSANITARIO</p>
	Conformación: Regular ascendente. Tronco prolongado sobre la 1ª cruz, con la 2ª copa centrada, distribuida. Estructura de tipo desplazada, reactiva, con orden de ramificación apenas diferenciado
	Corteza: Abierta en heridas de poda con madera alterada. Oquedades con socavamiento no determinado
Estado fitopatológico: Deficiente. Follaje clorótico por corythucha ciliata y distintos focos de pudrición de madera	
Manejo: Reducción drástica de copa, periódica	
<p style="text-align: center;">OBSERVACIONES</p>

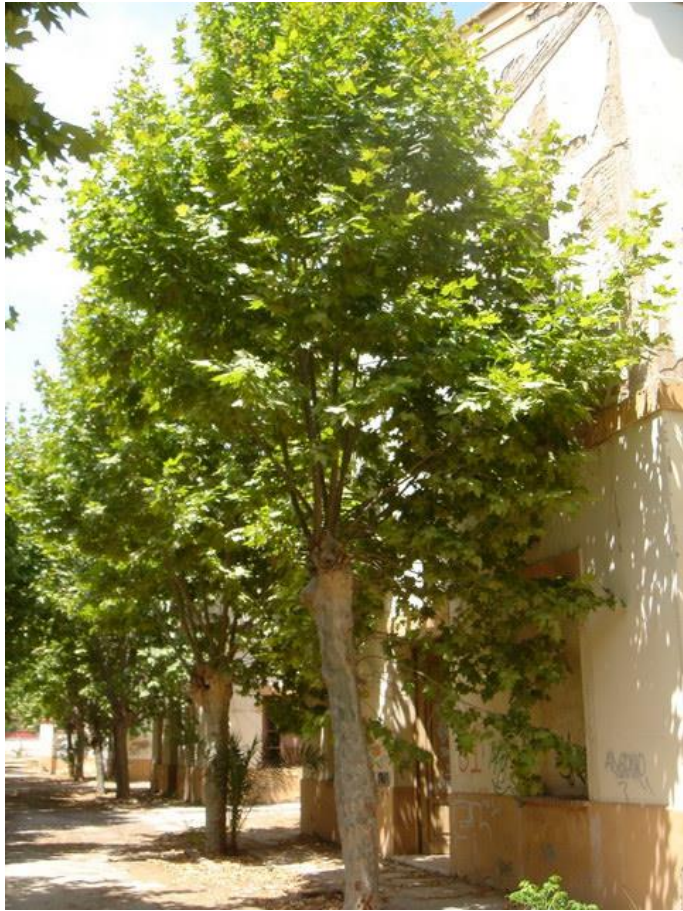
<p>DATOS DENDROMÉTRICOS</p>
	<p>Nombre botánico: <i>Platanus x hispanica</i> Mill ex Muenchh</p>
	<p>Nombre común: Plátano de paseo, plátano de sombra, plàtan</p>
	<p>Tipo: Frondosa alineación</p>
	<p>Perímetro (cm): 100</p>
	<p>ESTADO BIOMECÁNICO Y FITOSANITARIO</p>
	<p>Conformación: Regular ascendente. Tronco prolongado sobre la 1ª cruz, con la 2ª copa centrada, distribuida. Estructura de tipo desplazada, reactiva, con orden de ramificación apenas diferenciado</p>
	<p>Corteza: Abierta en heridas de poda con madera alterada. Oquedades con socavamiento no determinado</p>
<p>Estado fitopatológico: Deficiente. Follaje clorótico por corythucha ciliata y distintos focos de pudrición de madera</p>	
<p>Manejo: Reducción drástica de copa, periódica</p>	
<p>OBSERVACIONES</p>
