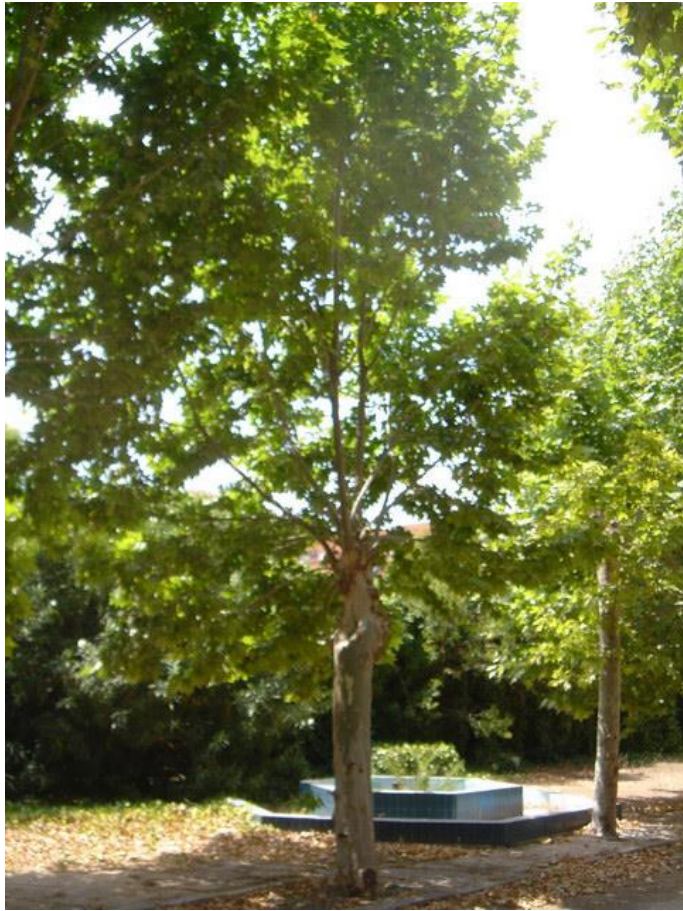
<p style="text-align: center;">DATOS DENDROMÉTRICOS</p>
	Nombre botánico: <i>Platanus x hispanica Mill ex Muenchh</i>
	Nombre común: Plátano de paseo, plátano de sombra, plàtan
	Tipo: Frondosa alineación
	Perímetro (cm): 87
	<p style="text-align: center;">ESTADO BIOMECÁNICO Y FITOSANITARIO</p>
	Conformación: Regular ascendente. Tronco prolongado sobre la 1ª cruz, con la 2ª copa centrada, distribuida. Estructura de tipo desplazada, reactiva, con orden de ramificación apenas diferenciado
	Corteza: Abierta en heridas de poda con madera alterada. Oquedades con socavamiento no determinado
Estado fitopatológico: Deficiente. Follaje clorótico por corythucha ciliata y distintos focos de pudrición de madera	
Manejo: Reducción drástica de copa, periódica	
<p style="text-align: center;">OBSERVACIONES</p>

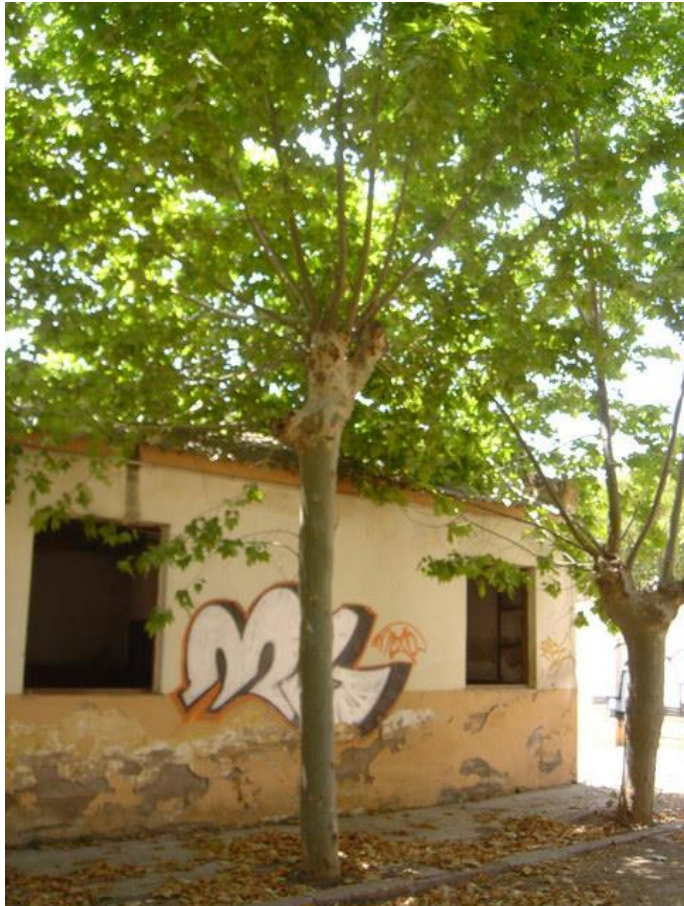
<p>DATOS DENDROMÉTRICOS</p>
	Nombre botánico: <i>Platanus x hispanica Mill ex Muenchh</i>
	Nombre común: Plátano de paseo, plátano de sombra, plàtan
	Tipo: Frondosa alineación
	Perímetro (cm): 77
	<p>ESTADO BIOMECÁNICO Y FITOSANITARIO</p>
	Conformación: Regular ascendente. Tronco prolongado sobre la 1ª cruz, con la 2ª copa centrada, distribuida. Estructura de tipo desplazada, reactiva, con orden de ramificación apenas diferenciado
	Corteza: Abierta en heridas de poda con madera alterada. Oquedades con socavamiento no determinado
Estado fitopatológico: Deficiente. Follaje clorótico por corythucha ciliata y distintos focos de pudrición de madera	
Manejo: Reducción drástica de copa, periódica	
<p>OBSERVACIONES</p>

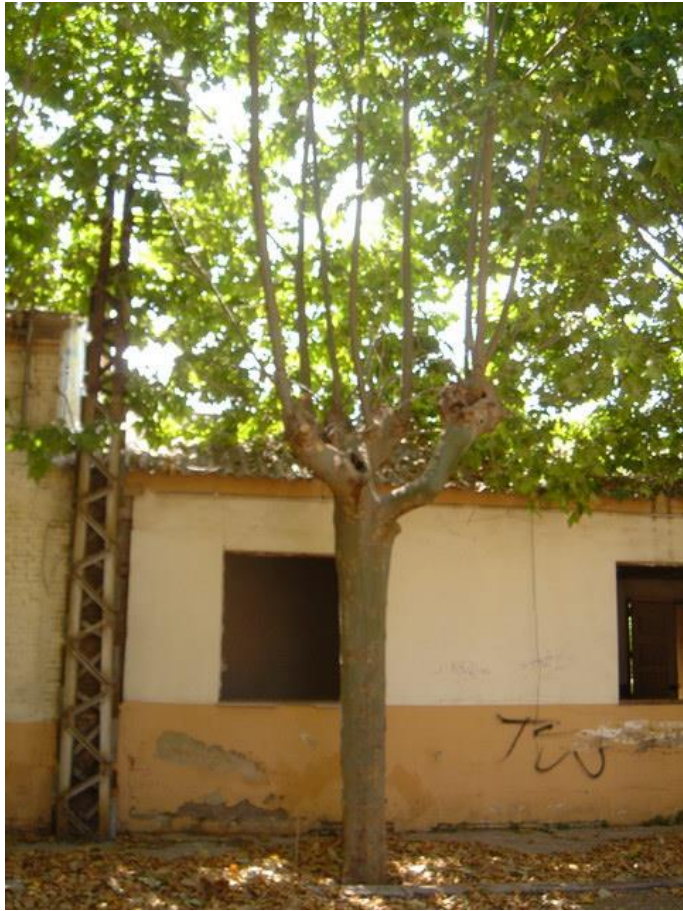
<p style="text-align: center;">DATOS DENDROMÉTRICOS</p>
	Nombre botánico: <i>Platanus x hispanica</i> Mill ex Muenchh
	Nombre común: Plátano de paseo, plátano de sombra, plàtan
	Tipo: Frondosa alineación
	Perímetro (cm): 101
	<p style="text-align: center;">ESTADO BIOMECÁNICO Y FITOSANITARIO</p>
	Conformación: Regular ascendente. Tronco prolongado sobre la 1ª cruz, con la 2ª copa centrada, distribuida. Estructura de tipo desplazada, reactiva, con orden de ramificación apenas diferenciado
	Corteza: Abierta en heridas de poda con madera alterada. Oquedades con socavamiento no determinado
Estado fitopatológico: Deficiente. Follaje clorótico por corythucha ciliata y distintos focos de pudrición de madera	
Manejo: Reducción drástica de copa, periódica	
<p style="text-align: center;">OBSERVACIONES</p>

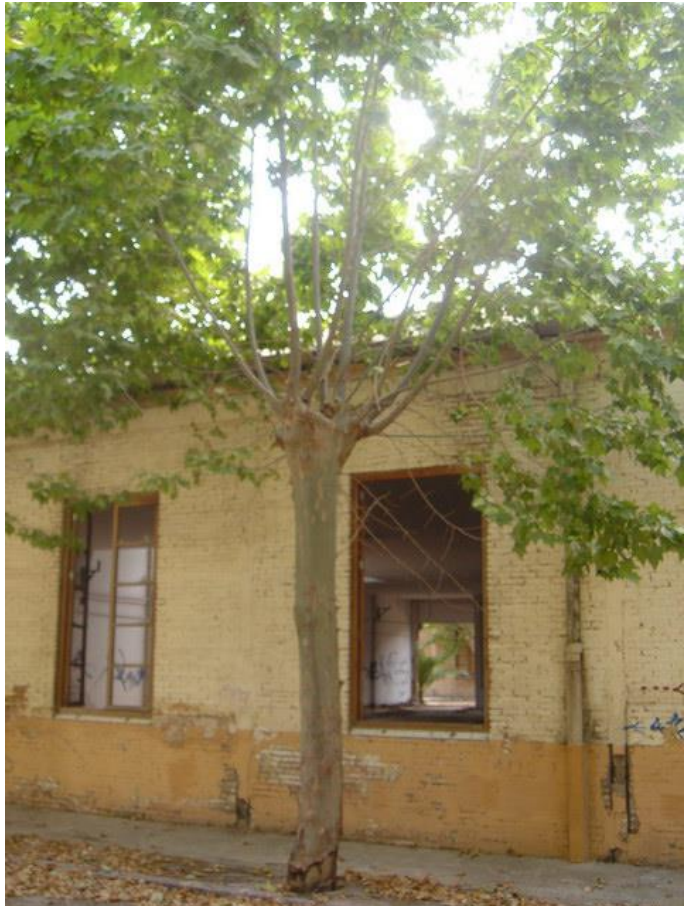
<p>DATOS DENDROMÉTRICOS</p>
	Nombre botánico: <i>Platanus x hispanica</i> Mill ex Muenchh
	Nombre común: Plátano de paseo, plátano de sombra, plàtan
	Tipo: Frondosa alineación
	Perímetro (cm): 98
	<p>ESTADO BIOMECÁNICO Y FITOSANITARIO</p>
	Conformación: Regular ascendente. Tronco prolongado sobre la 1ª cruz, con la 2ª copa centrada, distribuida. Estructura de tipo desplazada, reactiva, con orden de ramificación apenas diferenciado
	Corteza: Abierta en heridas de poda con madera alterada. Oquedades con socavamiento no determinado
Estado fitopatológico: Deficiente. Follaje clorótico por corythucha ciliata y distintos focos de pudrición de madera	
Manejo: Reducción drástica de copa, periódica	
<p>OBSERVACIONES</p>

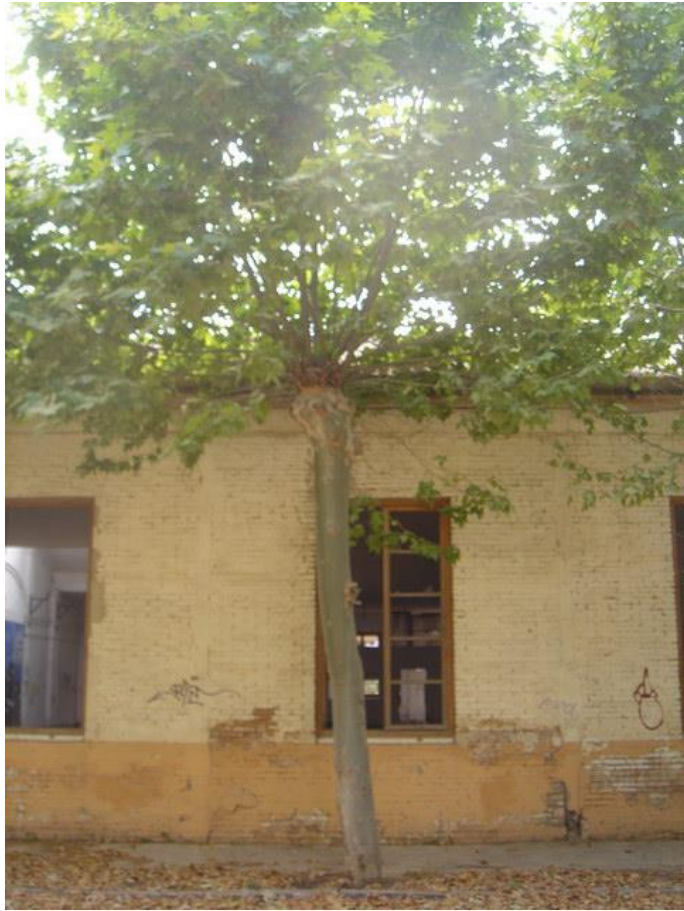
<p>DATOS DENDROMÉTRICOS</p>
	Nombre botánico: <i>Platanus x hispanica</i> Mill ex Muenchh
	Nombre común: Plátano de paseo, plátano de sombra, plàtan
	Tipo: Frondosa alineación
	Perímetro (cm): 95
	<p>ESTADO BIOMECÁNICO Y FITOSANITARIO</p>
	Conformación: Regular ascendente. Tronco prolongado sobre la 1ª cruz, con la 2ª copa centrada, distribuida. Estructura de tipo desplazada, reactiva, con orden de ramificación apenas diferenciado
	Corteza: Abierta en heridas de poda con madera alterada. Oquedades con socavamiento no determinado
Estado fitopatológico: Deficiente. Follaje clorótico por corythucha ciliata y distintos focos de pudrición de madera	
Manejo: Reducción drástica de copa, periódica	
<p>OBSERVACIONES</p>

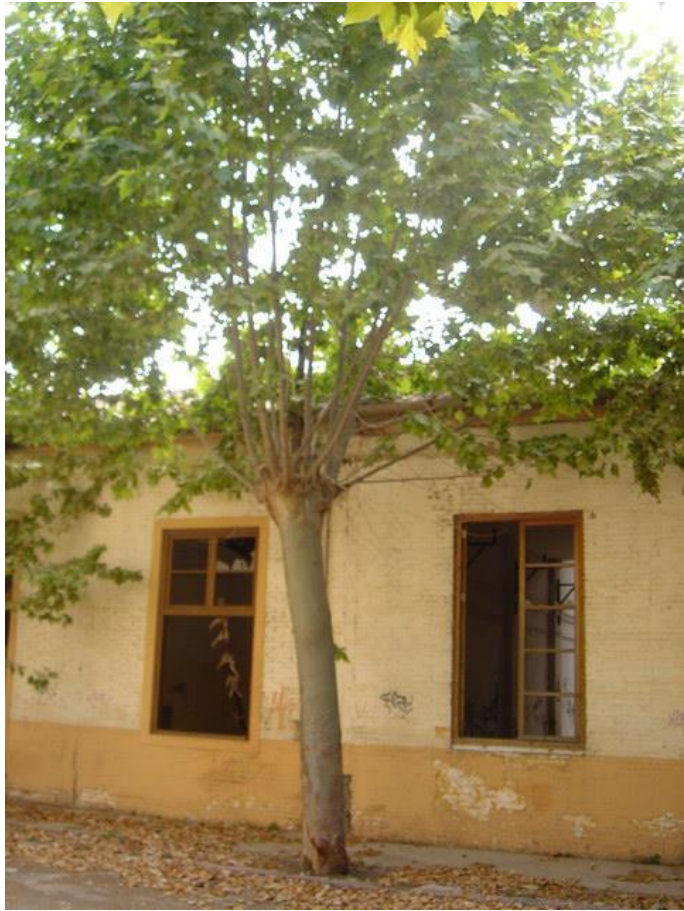
<p>DATOS DENDROMÉTRICOS</p>
	Nombre botánico: <i>Platanus x hispanica Mill ex Muenchh</i>
	Nombre común: Plátano de paseo, plátano de sombra, plàtan
	Tipo: Frondosa alineación
	Perímetro (cm): 120
	<p>ESTADO BIOMECÁNICO Y FITOSANITARIO</p>
	Conformación: Regular ascendente. Tronco prolongado sobre la 1ª cruz, con la 2ª copa centrada, distribuida. Estructura de tipo desplazada, reactiva, con orden de ramificación apenas diferenciado
	Corteza: Abierta en heridas de poda con madera alterada. Oquedades con socavamiento no determinado
Estado fitopatológico: Deficiente. Follaje clorótico por corythucha ciliata y distintos focos de pudrición de madera	
Manejo: Reducción drástica de copa, periódica	
<p>OBSERVACIONES</p>

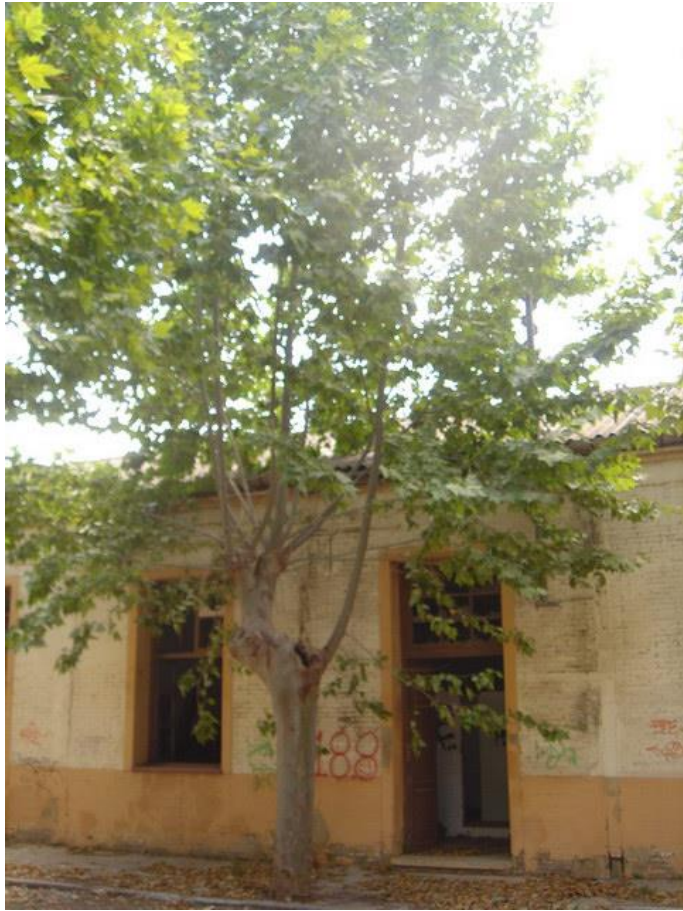
<p style="text-align: center;">DATOS DENDROMÉTRICOS</p>
	Nombre botánico: <i>Platanus x hispanica</i> Mill ex Muenchh
	Nombre común: Plátano de paseo, plátano de sombra, plàtan
	Tipo: Frondosa alineación
	Perímetro (cm): 119
	<p style="text-align: center;">ESTADO BIOMECÁNICO Y FITOSANITARIO</p>
	Conformación: Regular ascendente. Tronco prolongado sobre la 1ª cruz, con la 2ª copa centrada, distribuida. Estructura de tipo desplazada, reactiva, con orden de ramificación apenas diferenciado
	Corteza: Abierta en heridas de poda con madera alterada. Oquedades con socavamiento no determinado
Estado fitopatológico: Deficiente. Follaje clorótico por corythucha ciliata y distintos focos de pudrición de madera	
Manejo: Reducción drástica de copa, periódica	
<p style="text-align: center;">OBSERVACIONES</p>

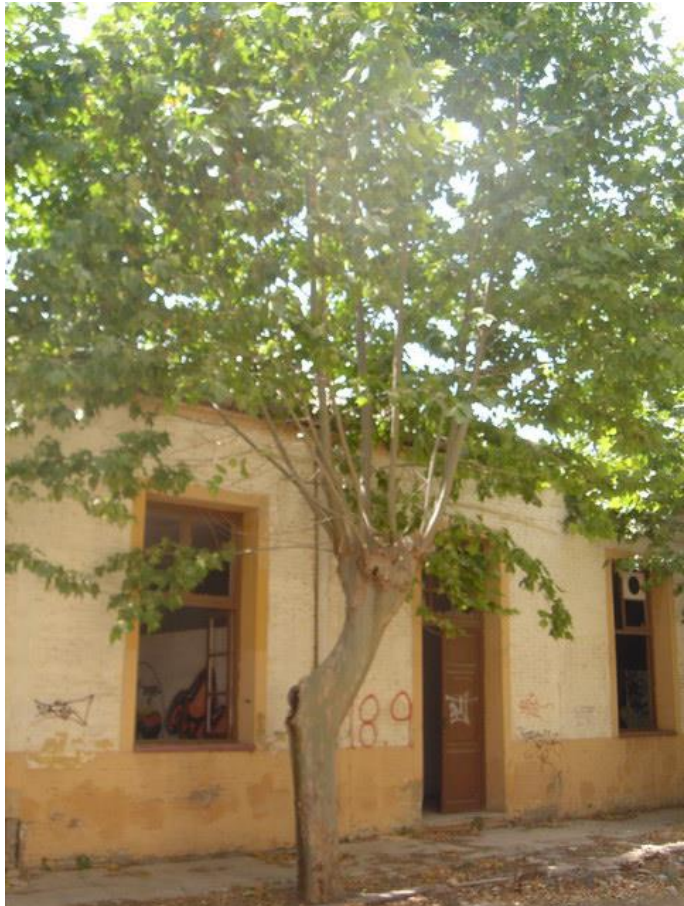
<p>DATOS DENDROMÉTRICOS</p>
	Nombre botánico: <i>Platanus x hispanica Mill ex Muenchh</i>
	Nombre común: Plátano de paseo, plátano de sombra, plàtan
	Tipo: Frondosa alineación
	Perímetro (cm): 120
	<p>ESTADO BIOMECÁNICO Y FITOSANITARIO</p>
	Conformación: Regular ascendente. Tronco prolongado sobre la 1ª cruz, con la 2ª copa centrada, distribuida. Estructura de tipo desplazada, reactiva, con orden de ramificación apenas diferenciado
	Corteza: Abierta en heridas de poda con madera alterada. Oquedades con socavamiento no determinado
Estado fitopatológico: Deficiente. Follaje clorótico por corythucha ciliata y distintos focos de pudrición de madera	
Manejo: Reducción drástica de copa, periódica	
<p>OBSERVACIONES</p>

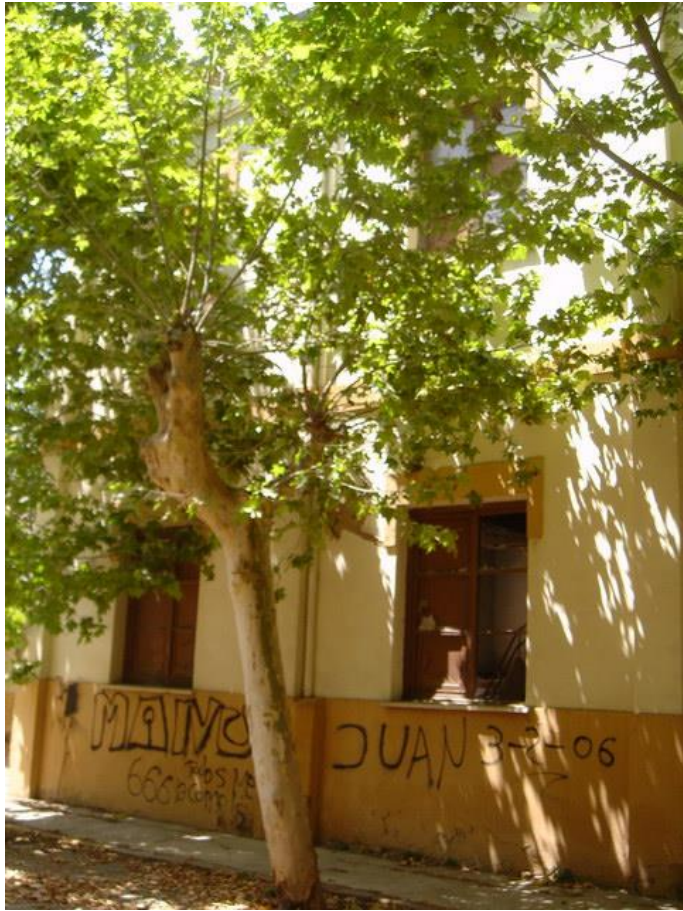
<p>DATOS DENDROMÉTRICOS</p>
	Nombre botánico: <i>Platanus x hispanica Mill ex Muenchh</i>
	Nombre común: Plátano de paseo, plátano de sombra, plàtan
	Tipo: Frondosa alineación
	Perímetro (cm): 101
	<p>ESTADO BIOMECÁNICO Y FITOSANITARIO</p>
	Conformación: Regular ascendente. Tronco prolongado sobre la 1ª cruz, con la 2ª copa centrada, distribuida. Estructura de tipo desplazada, reactiva, con orden de ramificación apenas diferenciado
	Corteza: Abierta en heridas de poda con madera alterada. Oquedades con socavamiento no determinado
Estado fitopatológico: Deficiente. Follaje clorótico por corythucha ciliata y distintos focos de pudrición de madera	
Manejo: Reducción drástica de copa, periódica	
<p>OBSERVACIONES</p>

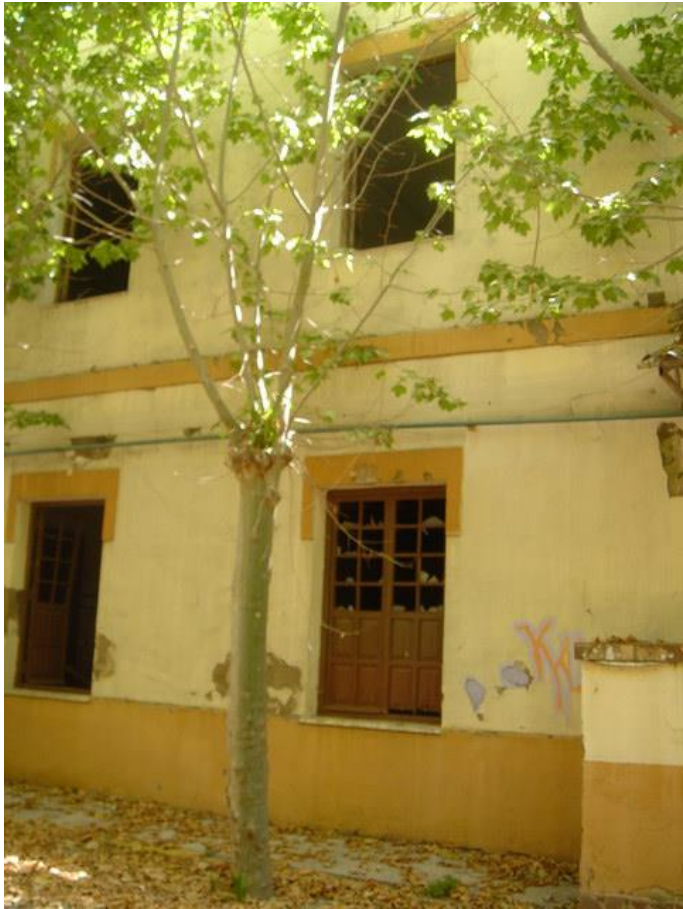
<p>DATOS DENDROMÉTRICOS</p>
	Nombre botánico: <i>Platanus x hispanica</i> Mill ex Muenchh
	Nombre común: Plátano de paseo, plátano de sombra, plàtan
	Tipo: Frondosa alineación
	Perímetro (cm): 88
	<p>ESTADO BIOMECÁNICO Y FITOSANITARIO</p>
	Conformación: Regular ascendente. Tronco prolongado sobre la 1ª cruz, con la 2ª copa centrada, distribuida. Estructura de tipo desplazada, reactiva, con orden de ramificación apenas diferenciado
	Corteza: Abierta en heridas de poda con madera alterada. Oquedades con socavamiento no determinado
Estado fitopatológico: Deficiente. Follaje clorótico por corythucha ciliata y distintos focos de pudrición de madera	
Manejo: Reducción drástica de copa, periódica	
<p>OBSERVACIONES</p>

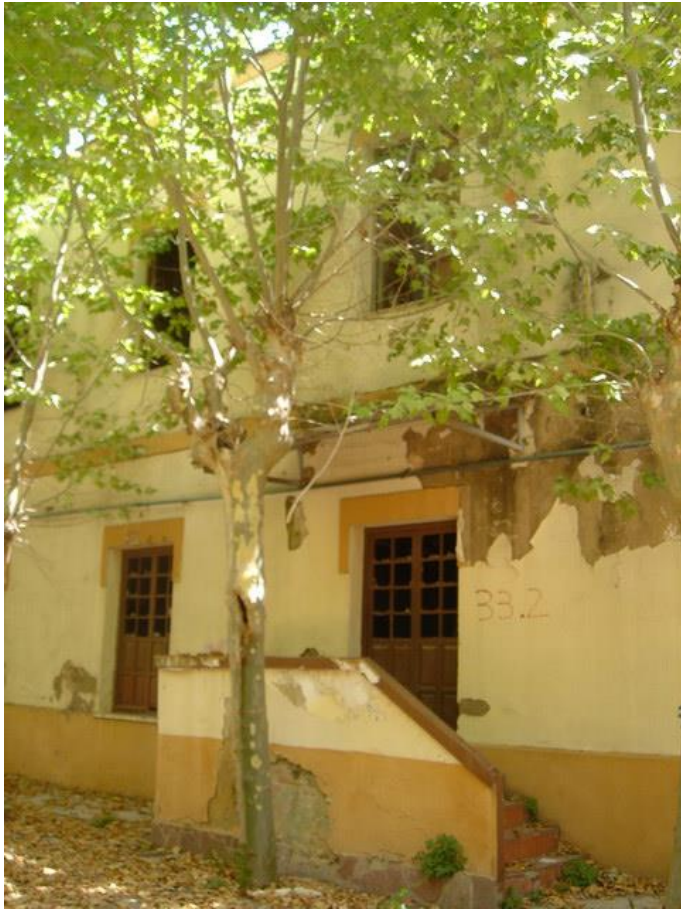
<p>DATOS DENDROMÉTRICOS</p>
	Nombre botánico: <i>Platanus x hispanica Mill ex Muenchh</i>
	Nombre común: Plátano de paseo, plátano de sombra, plàtan
	Tipo: Frondosa alineación
	Perímetro (cm): 88
	<p>ESTADO BIOMECÁNICO Y FITOSANITARIO</p>
	Conformación: Regular ascendente. Tronco prolongado sobre la 1ª cruz, con la 2ª copa centrada, distribuida. Estructura de tipo desplazada, reactiva, con orden de ramificación apenas diferenciado
	Corteza: Abierta en heridas de poda con madera alterada. Oquedades con socavamiento no determinado
Estado fitopatológico: Deficiente. Follaje clorótico por corythucha ciliata y distintos focos de pudrición de madera	
Manejo: Reducción drástica de copa, periódica	
<p>OBSERVACIONES</p>

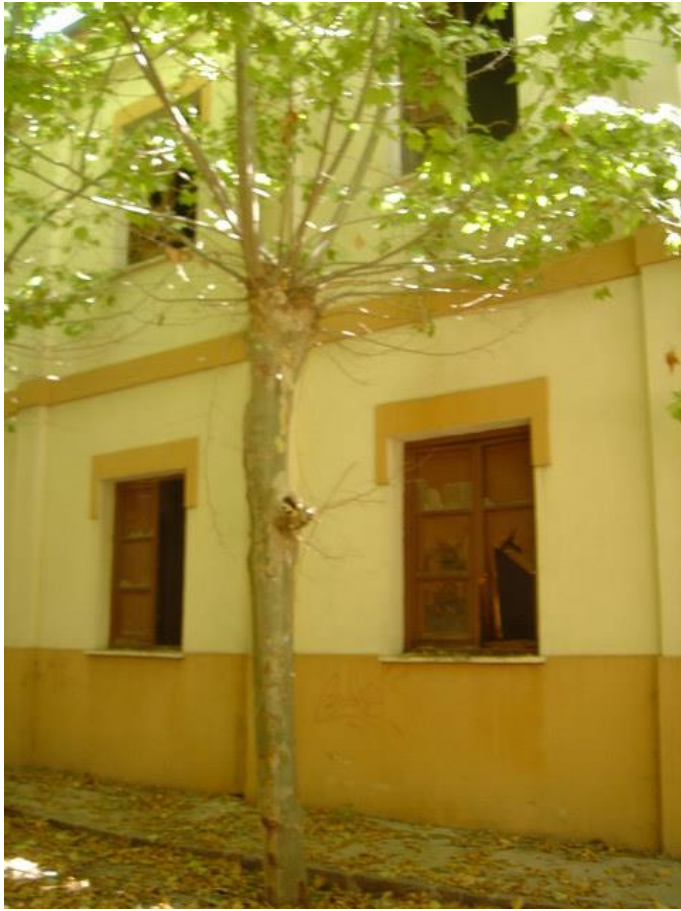
<p>DATOS DENDROMÉTRICOS</p>
	Nombre botánico: <i>Platanus x hispanica Mill ex Muenchh</i>
	Nombre común: Plátano de paseo, plátano de sombra, plàtan
	Tipo: Frondosa alineación
	Perímetro (cm): 78
	<p>ESTADO BIOMECÁNICO Y FITOSANITARIO</p>
	Conformación: Regular ascendente. Tronco prolongado sobre la 1ª cruz, con la 2ª copa centrada, distribuida. Estructura de tipo desplazada, reactiva, con orden de ramificación apenas diferenciado
	Corteza: Abierta en heridas de poda con madera alterada. Oquedades con socavamiento no determinado
Estado fitopatológico: Deficiente. Follaje clorótico por corythucha ciliata y distintos focos de pudrición de madera	
Manejo: Reducción drástica de copa, periódica	
<p>OBSERVACIONES</p>

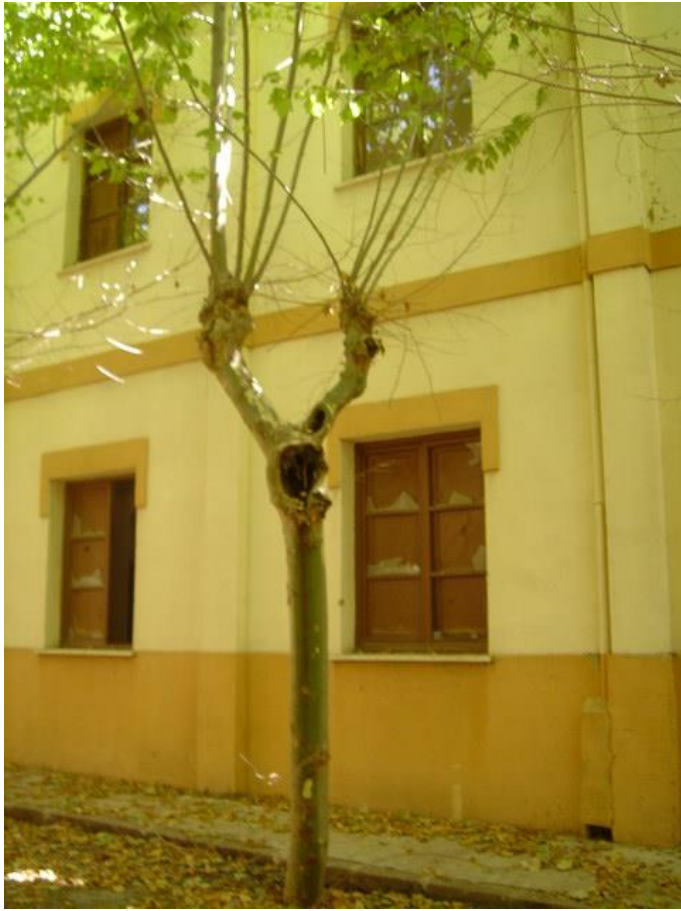
<p>DATOS DENDROMÉTRICOS</p>
	Nombre botánico: <i>Platanus x hispanica Mill ex Muenchh</i>
	Nombre común: Plátano de paseo, plátano de sombra, plàtan
	Tipo: Frondosa alineación
	Perímetro (cm): 75
	<p>ESTADO BIOMECÁNICO Y FITOSANITARIO</p>
	Conformación: Regular ascendente. Tronco prolongado sobre la 1ª cruz, con la 2ª copa centrada, distribuida. Estructura de tipo desplazada, reactiva, con orden de ramificación apenas diferenciado
	Corteza: Abierta en heridas de poda con madera alterada. Oquedades con socavamiento no determinado
Estado fitopatológico: Deficiente. Follaje clorótico por corythucha ciliata y distintos focos de pudrición de madera	
Manejo: Reducción drástica de copa, periódica	
<p>OBSERVACIONES</p>

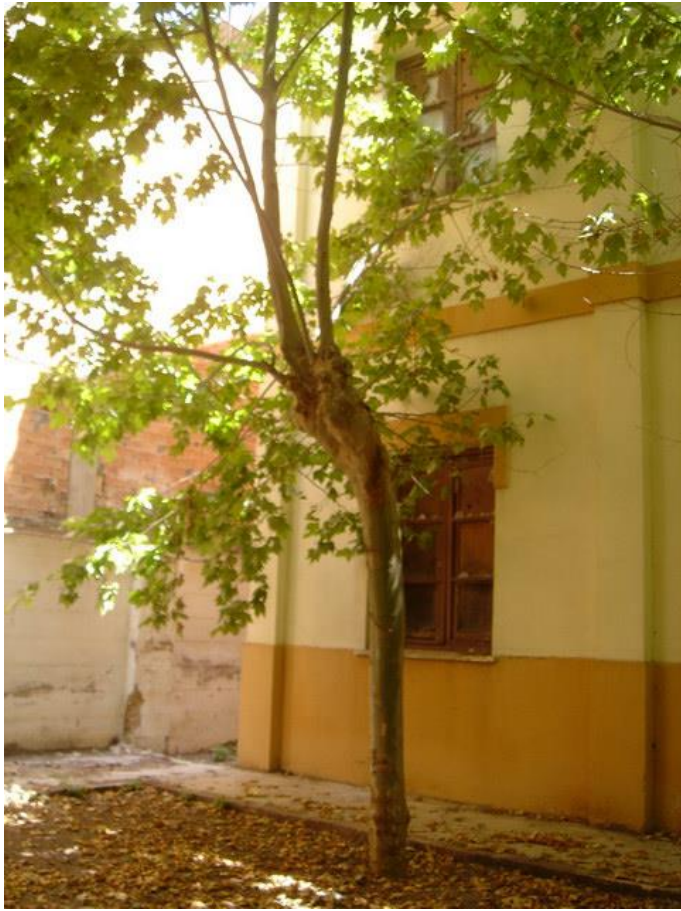
<p>DATOS DENDROMÉTRICOS</p>
	<p>Nombre botánico: <i>Platanus x hispanica Mill ex Muenchh</i></p>
	<p>Nombre común: Plátano de paseo, plátano de sombra, plàtan</p>
	<p>Tipo: Frondosa alineación</p>
	<p>Perímetro (cm): 66</p>
	<p>ESTADO BIOMECÁNICO Y FITOSANITARIO</p>
	<p>Conformación: Regular ascendente. Tronco prolongado sobre la 1ª cruz, con la 2ª copa centrada, distribuida. Estructura de tipo desplazada, reactiva, con orden de ramificación apenas diferenciado</p>
	<p>Corteza: Abierta en heridas de poda con madera alterada. Oquedades con socavamiento no determinado</p>
<p>Estado fitopatológico: Deficiente. Follaje clorótico por corythucha ciliata y distintos focos de pudrición de madera</p>	
<p>Manejo: Reducción drástica de copa, periódica</p>	
<p>OBSERVACIONES</p>

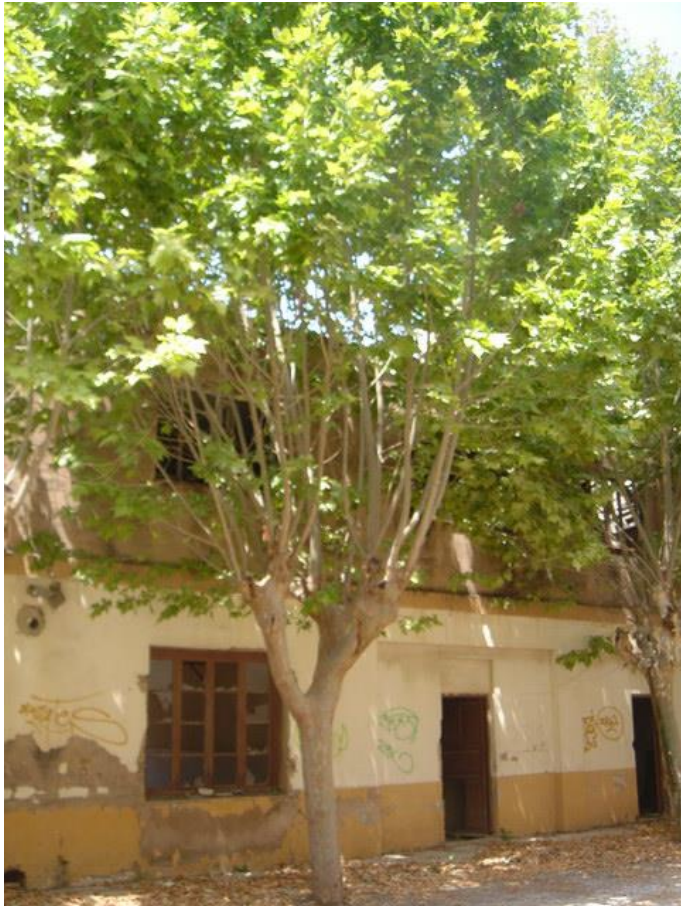
<p>DATOS DENDROMÉTRICOS</p>
	Nombre botánico: <i>Platanus x hispanica Mill ex Muenchh</i>
	Nombre común: Plátano de paseo, plátano de sombra, plàtan
	Tipo: Frondosa alineación
	Perímetro (cm): 85
	<p>ESTADO BIOMECÁNICO Y FITOSANITARIO</p>
	Conformación: Regular ascendente. Tronco prolongado sobre la 1ª cruz, con la 2ª copa centrada, distribuida. Estructura de tipo desplazada, reactiva, con orden de ramificación apenas diferenciado
	Corteza: Abierta en heridas de poda con madera alterada. Oquedades con socavamiento no determinado
Estado fitopatológico: Deficiente. Follaje clorótico por corythucha ciliata y distintos focos de pudrición de madera	
Manejo: Reducción drástica de copa, periódica	
<p>OBSERVACIONES</p>

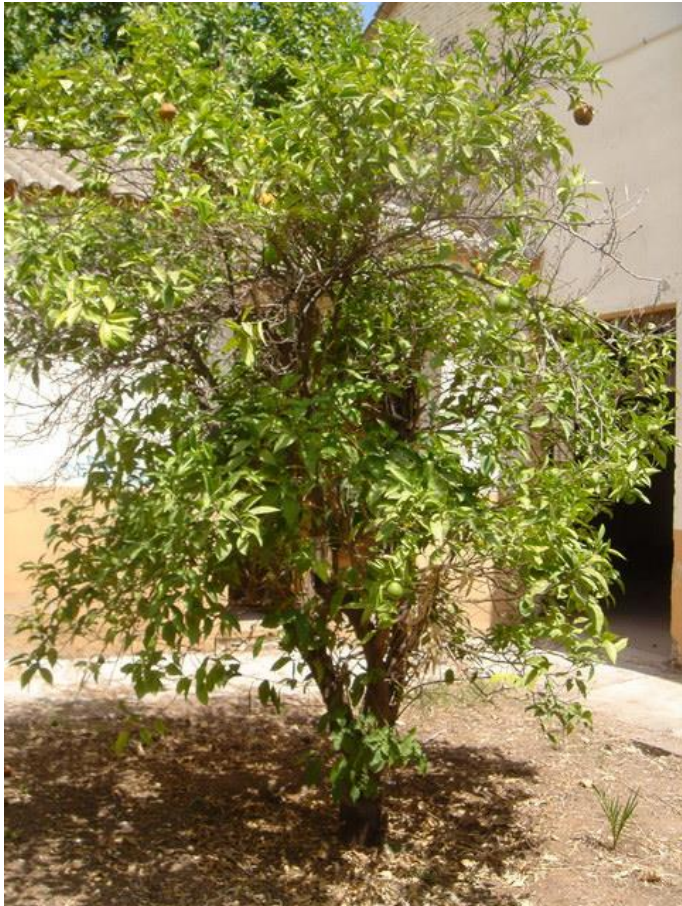
<p style="text-align: center;">DATOS DENDROMÉTRICOS</p>
	Nombre botánico: <i>Citrus sinensis</i> (L.) Osbeck
	Nombre común: Naranja
	Tipo: Cultivo tradicional, en grupo
	Perímetro (cm): 56
	<p style="text-align: center;">ESTADO BIOMECÁNICO Y FITOSANITARIO</p>
	Conformación: Casi regular recogida. Pie injerto ramificado a 0,50 m de alt. Aprox. Con 2-3 ejes abiertos y cortos. Copa centrada y distribuida. Estructura en vaso, con orden de ramificación interrumpido mal rehecho.
	Corteza: Cerrada. Secciones de poda limpias, sin cicatrizar.
Estado fitopatológico: Aceptable. Algo de cóccido en hojas (Coccus sp, lecanino). Presencia de brotes con hoja abullonada	
Manejo: Poda de mantenimiento	
<p style="text-align: center;">OBSERVACIONES</p>

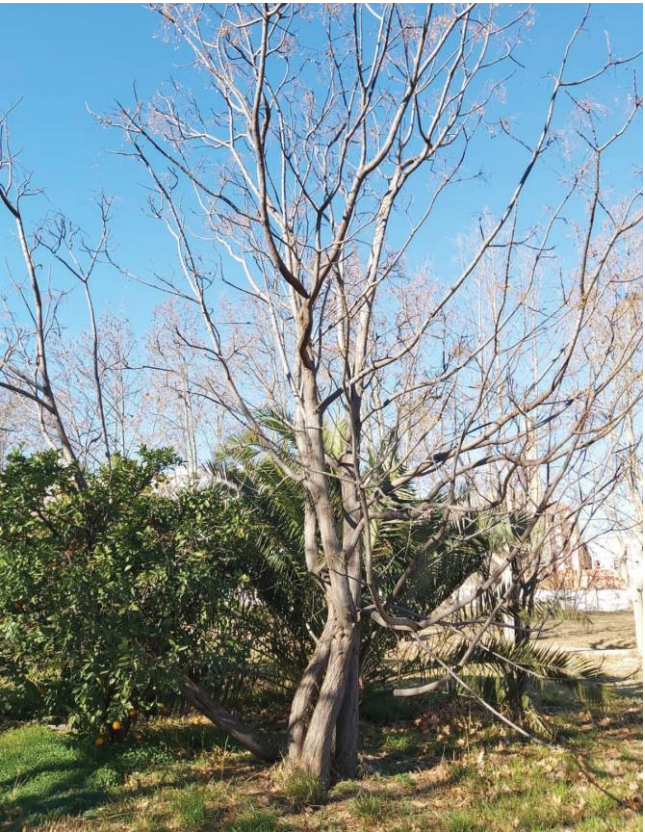
<p>: Cuartel Artillería Fecha: 1/04/2022</p>	<p>Pie N°: 119</p>

<p>DATOS DENDROMÉTRICOS</p>
	<p>Nombre botánico: Melia azedarach. Árbol de crecimiento espontaneo.</p>
	<p>Nombre común:</p>
	<p>Tipo:</p>
	<p>Perímetro (cm): 47</p>
	<p>ESTADO BIOMECÁNICO Y FITOSANITARIO</p>
	<p>Conformación:</p>
<p>Corteza:</p>	
<p>Estado fitopatológico:</p>	
<p>Manejo:</p>	
<p>OBSERVACIONES Ejemplar de implantación espontánea</p>

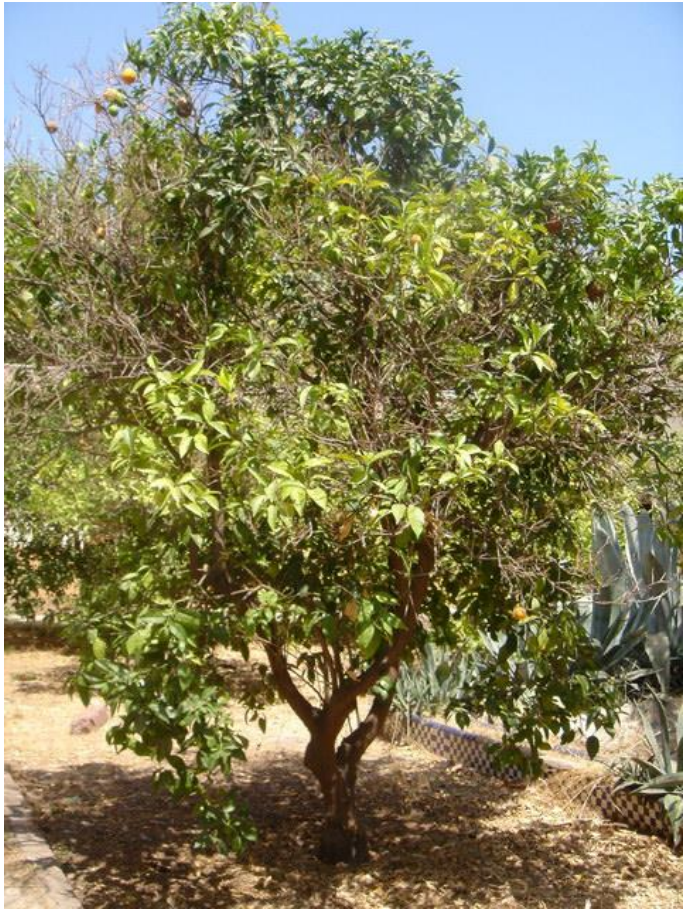
<p>DATOS DENDROMÉTRICOS</p>
	Nombre botánico: <i>Citrus sinensis</i> (L.) Osbeck
	Nombre común: Naranja
	Tipo: Cultivo tradicional, en grupo
	Perímetro (cm): 38
	<p>ESTADO BIOMECÁNICO Y FITOSANITARIO</p>
	Conformación: Casi regular recogida. Pie injerto ramificado a 0,50 m de alt. Aprox. Con 2-3 ejes abiertos y cortos. Copa centrada y distribuida. Estructura en vaso, con orden de ramificación interrumpido mal rehecho.
	Corteza: Cerrada. Secciones de poda limpias, sin cicatrizar.
	Estado fitopatológico: Aceptable. Algo de cóccido en hojas (Coccus sp, lecanino). Presencia de brotes con hoja abullonada
Manejo: Poda de mantenimiento	
<p>OBSERVACIONES</p>

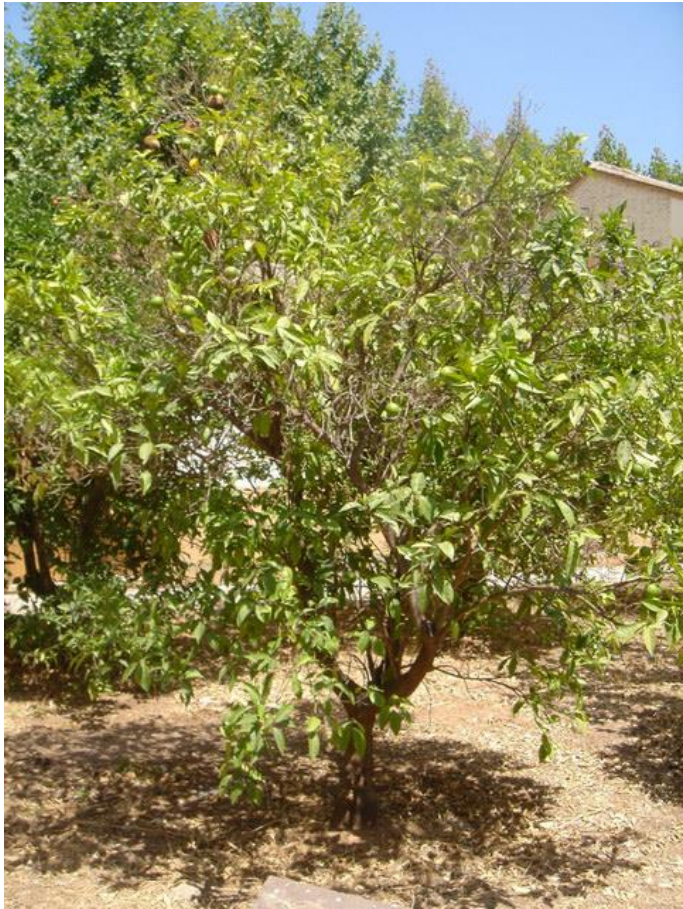
<p>DATOS DENDROMÉTRICOS</p>
	Nombre botánico: <i>Citrus sinensis</i> (L.) Osbeck
	Nombre común: Naranja
	Tipo: Cultivo tradicional, en grupo
	Perímetro (cm): 37
	<p>ESTADO BIOMECÁNICO Y FITOSANITARIO</p>
	Conformación: Casi regular recogida. Pie injerto ramificado a 0,50 m de alt. Aprox. Con 2-3 ejes abiertos y cortos. Copa centrada y distribuida. Estructura en vaso, con orden de ramificación interrumpido mal rehecho.
	Corteza: Cerrada. Secciones de poda limpias, sin cicatrizar.
Estado fitopatológico: Aceptable. Algo de cóccido en hojas (Coccus sp, lecanino). Presencia de brotes con hoja abullonada	
Manejo: Poda de mantenimiento	
<p>OBSERVACIONES</p>

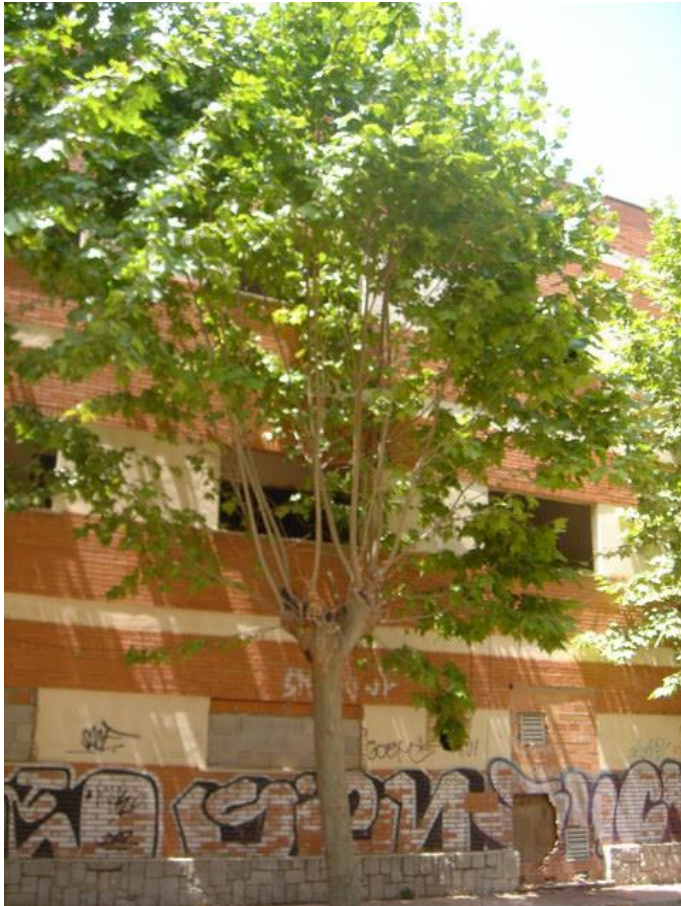
Ubicación actual: Cuartel Artillería Fecha: 7/31/2009	Pie Nº: <p style="text-align: center;">133</p>

<p>DATOS DENDROMÉTRICOS</p>
	Nombre botánico: <i>Platanus x hispanica Mill ex Muenchh</i>
	Nombre común: Plátano de paseo, plátano de sombra, plàtan
	Tipo: Frondosa alineación
	Perímetro (cm): 88
	<p>ESTADO BIOMECÁNICO Y FITOSANITARIO</p>
	Conformación: Regular ascendente. Tronco prolongado sobre la 1ª cruz, con la 2ª copa centrada, distribuida. Estructura de tipo desplazada, reactiva, con orden de ramificación apenas diferenciado
	Corteza: Abierta en heridas de poda con madera alterada. Oquedades con socavamiento no determinado
Estado fitopatológico: Deficiente. Follaje clorótico por corythucha ciliata y distintos focos de pudrición de madera	
Manejo: Reducción drástica de copa, periódica	
<p>OBSERVACIONES</p>

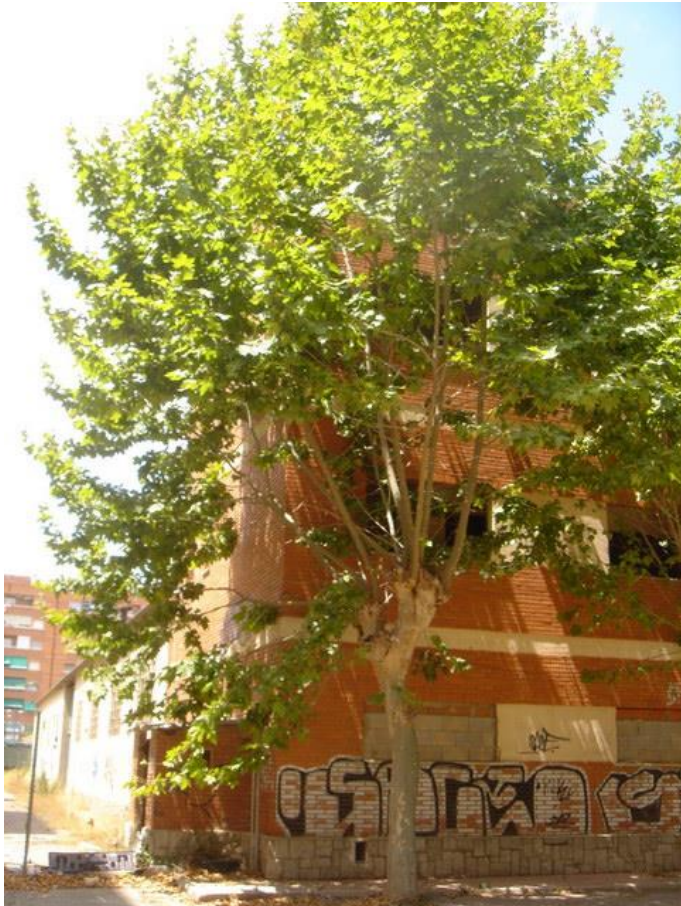
Ubicación actual: Cuartel Artillería Fecha: 7/31/2009	Pie Nº: <p style="text-align: center;">134</p>

DATOS DENDROMÉTRICOS
	Nombre botánico: <i>Platanus x hispanica Mill ex Muenchh</i>
	Nombre común: Plátano de paseo, plátano de sombra, plàtan
	Tipo: Frondosa alineación
	Perímetro (cm): 91
	ESTADO BIOMECÁNICO Y FITOSANITARIO
	Conformación: Regular ascendente. Tronco prolongado sobre la 1ª cruz, con la 2ª copa centrada, distribuida. Estructura de tipo desplazada, reactiva, con orden de ramificación apenas diferenciado
	Corteza: Abierta en heridas de poda con madera alterada. Oquedades con socavamiento no determinado
Estado fitopatológico: Deficiente. Follaje clorótico por corythucha ciliata y distintos focos de pudrición de madera	
Manejo: Reducción drástica de copa, periódica	
OBSERVACIONES

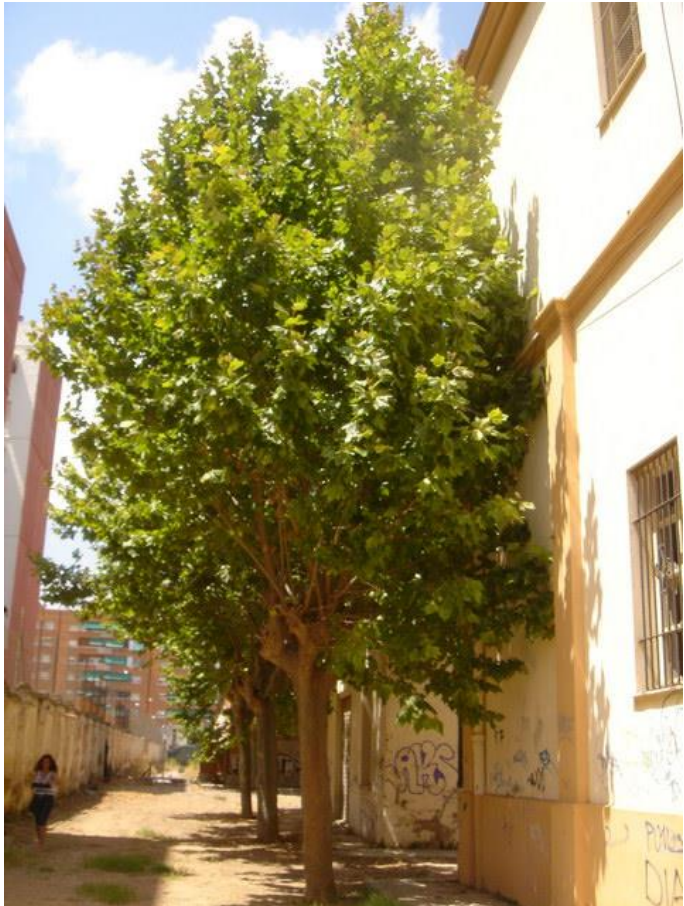
<p>DATOS DENDROMÉTRICOS</p>
	Nombre botánico: <i>Platanus x hispanica Mill ex Muenchh</i>
	Nombre común: Plátano de paseo, plátano de sombra, plàtan
	Tipo: Frondosa alineación
	Perímetro (cm): 106
	<p>ESTADO BIOMECÁNICO Y FITOSANITARIO</p>
	Conformación: Regular ascendente. Tronco prolongado sobre la 1ª cruz, con la 2ª copa centrada, distribuida. Estructura de tipo desplazada, reactiva, con orden de ramificación apenas diferenciado
	Corteza: Abierta en heridas de poda con madera alterada. Oquedades con socavamiento no determinado
Estado fitopatológico: Deficiente. Follaje clorótico por corythucha ciliata y distintos focos de pudrición de madera	
Manejo: Reducción drástica de copa, periódica	
<p>OBSERVACIONES</p>

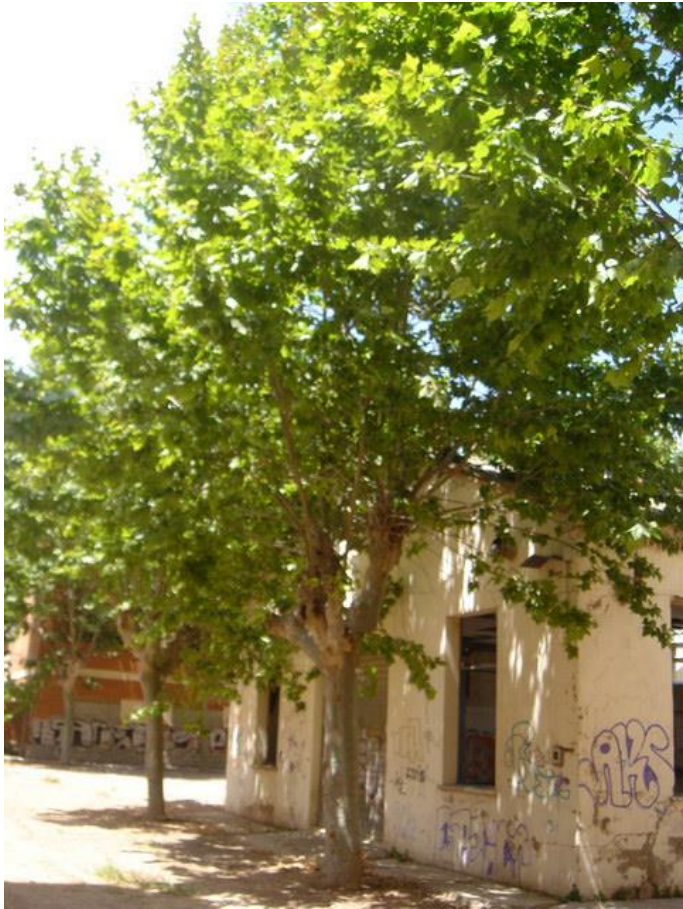
<p>DATOS DENDROMÉTRICOS</p>
	Nombre botánico: <i>Platanus x hispanica Mill ex Muenchh</i>
	Nombre común: Plátano de paseo, plátano de sombra, plàtan
	Tipo: Frondosa alineación
	Perímetro (cm): 126
	<p>ESTADO BIOMECÁNICO Y FITOSANITARIO</p>
	Conformación: Regular ascendente. Tronco prolongado sobre la 1ª cruz, con la 2ª copa centrada, distribuida. Estructura de tipo desplazada, reactiva, con orden de ramificación apenas diferenciado
	Corteza: Abierta en heridas de poda con madera alterada. Oquedades con socavamiento no determinado
Estado fitopatológico: Deficiente. Follaje clorótico por corythucha ciliata y distintos focos de pudrición de madera	
Manejo: Reducción drástica de copa, periódica	
<p>OBSERVACIONES</p>

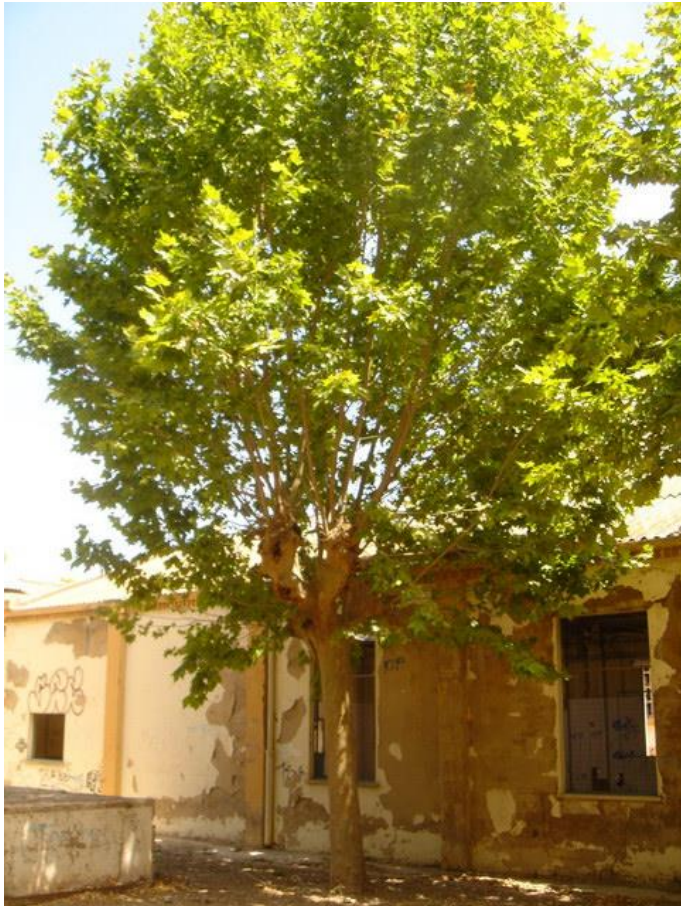
<p>DATOS DENDROMÉTRICOS</p>
	Nombre botánico: <i>Platanus x hispanica Mill ex Muenchh</i>
	Nombre común: Plátano de paseo, plátano de sombra, plàtan
	Tipo: Frondosa alineación
	Perímetro (cm): 126
	<p>ESTADO BIOMECÁNICO Y FITOSANITARIO</p>
	Conformación: Regular ascendente. Tronco prolongado sobre la 1ª cruz, con la 2ª copa centrada, distribuida. Estructura de tipo desplazada, reactiva, con orden de ramificación apenas diferenciado
	Corteza: Abierta en heridas de poda con madera alterada. Oquedades con socavamiento no determinado
Estado fitopatológico: Deficiente. Follaje clorótico por corythucha ciliata y distintos focos de pudrición de madera	
Manejo: Reducción drástica de copa, periódica	
<p>OBSERVACIONES</p>

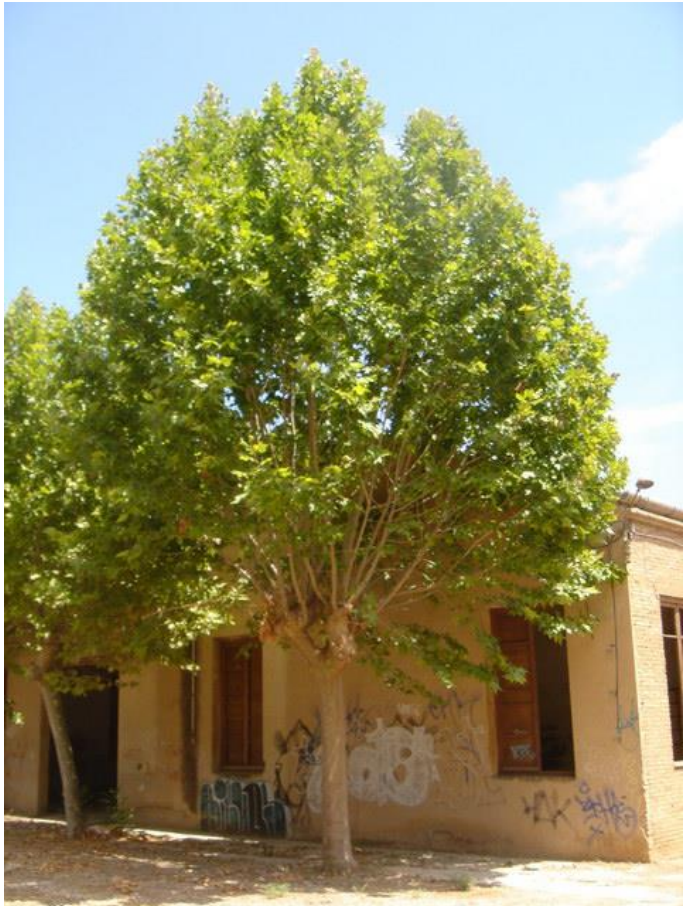
<p style="text-align: center;">DATOS DENDROMÉTRICOS</p>
	Nombre botánico: <i>Platanus x hispanica Mill ex Muenchh</i>
	Nombre común: Plátano de paseo, plátano de sombra, plàtan
	Tipo: Frondosa alineación
	Perímetro (cm): 101
	<p style="text-align: center;">ESTADO BIOMECÁNICO Y FITOSANITARIO</p>
	Conformación: Regular ascendente. Tronco prolongado sobre la 1ª cruz, con la 2ª copa centrada, distribuida. Estructura de tipo desplazada, reactiva, con orden de ramificación apenas diferenciado
	Corteza: Abierta en heridas de poda con madera alterada. Oquedades con socavamiento no determinado
Estado fitopatológico: Deficiente. Follaje clorótico por corythucha ciliata y distintos focos de pudrición de madera	
Manejo: Reducción drástica de copa, periódica	
<p style="text-align: center;">OBSERVACIONES</p>

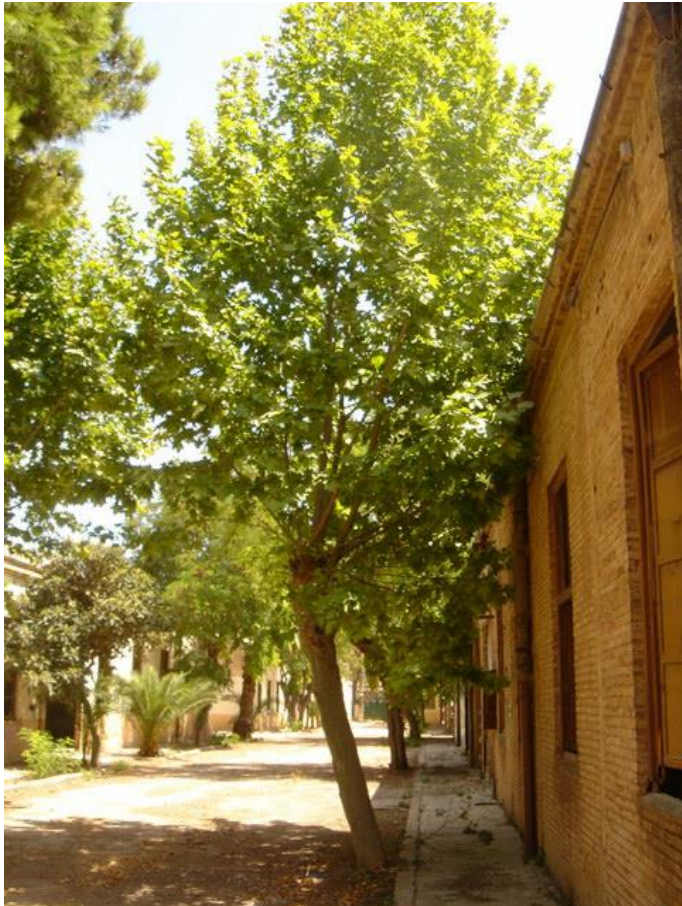
<p>DATOS DENDROMÉTRICOS</p>
	Nombre botánico: <i>Platanus x hispanica Mill ex Muenchh</i>
	Nombre común: Plátano de paseo, plátano de sombra, plàtan
	Tipo: Frondosa alineación
	Perímetro (cm): 94
	<p>ESTADO BIOMECÁNICO Y FITOSANITARIO</p>
	Conformación: Regular ascendente. Tronco prolongado sobre la 1ª cruz, con la 2ª copa centrada, distribuida. Estructura de tipo desplazada, reactiva, con orden de ramificación apenas diferenciado
	Corteza: Abierta en heridas de poda con madera alterada. Oquedades con socavamiento no determinado
Estado fitopatológico: Deficiente. Follaje clorótico por corythucha ciliata y distintos focos de pudrición de madera	
Manejo: Reducción drástica de copa, periódica	
<p>OBSERVACIONES</p>

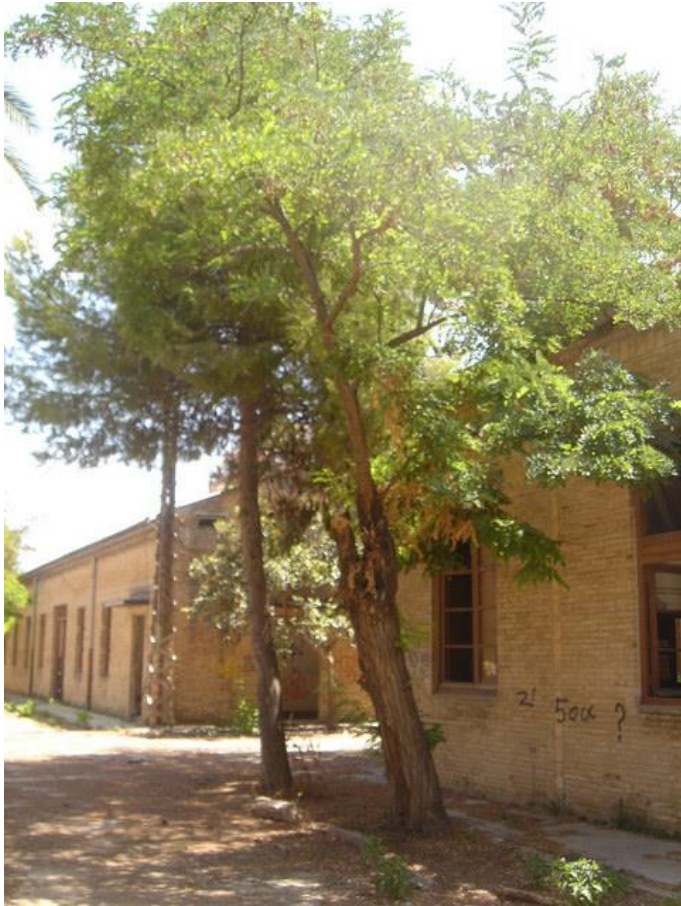
<p style="text-align: center;">DATOS DENDROMÉTRICOS</p>
	Nombre botánico: <i>Robinia pseudoacacia L.</i>
	Nombre común: Acacia robinia, falsa acacia
	Tipo: Frondosa, pie suelto
	Perímetro (cm): 132
	<p style="text-align: center;">ESTADO BIOMECÁNICO Y FITOSANITARIO</p>
	Conformación: Irregular. Tronco sinuoso e inclinado con cruz bifurcada a nivel de un drástico rebaje de copa previo (2,80 m de alt, aprox) Copa excéntrica no bien repartida. Estructura reactiva algo reconducida, orden de ramificación mal rehecho.
	Corteza: Abierta en heridas de poda grandes. Rotura con descortezamiento en tronco con madera alterada
Estado fitopatológico: Malo. Proceso de pudrición lento pero ya avanzado.	
Manejo: Reducción drástica de copa (desmoche)	
<p style="text-align: center;">OBSERVACIONES</p>
