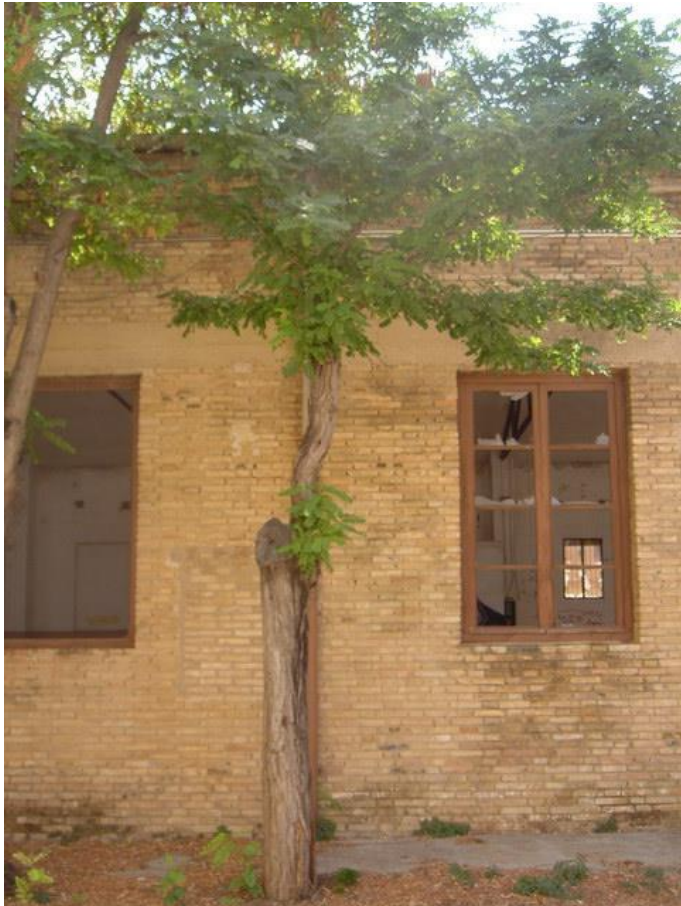
<p>DATOS DENDROMÉTRICOS</p>
	Nombre botánico: <i>Robinia pseudoacacia L.</i>
	Nombre común: Acacia robinia, falsa acacia
	Tipo: Frondosa, en alineación
	Perímetro (cm): 87
	<p>ESTADO BIOMECÁNICO Y FITOSANITARIO</p>
	Conformación: Irregular. Tronco sinuoso e inclinado con cruz bifurcada a nivel de un drástico rebaje de copa previo (2,80 m de alt, aprox) Copa excéntrica no bien repartida. Estructura reactiva algo reconducida, orden de ramificación mal rehecho.
Corteza: Abierta en heridas de poda grandes. Rotura con descortezamiento en tronco con madera alterada	
Estado fitopatológico: Malo. Proceso de pudrición lento pero ya avanzado.	
Manejo: Reducción drástica de copa (desmoche)	
<p>OBSERVACIONES</p>
