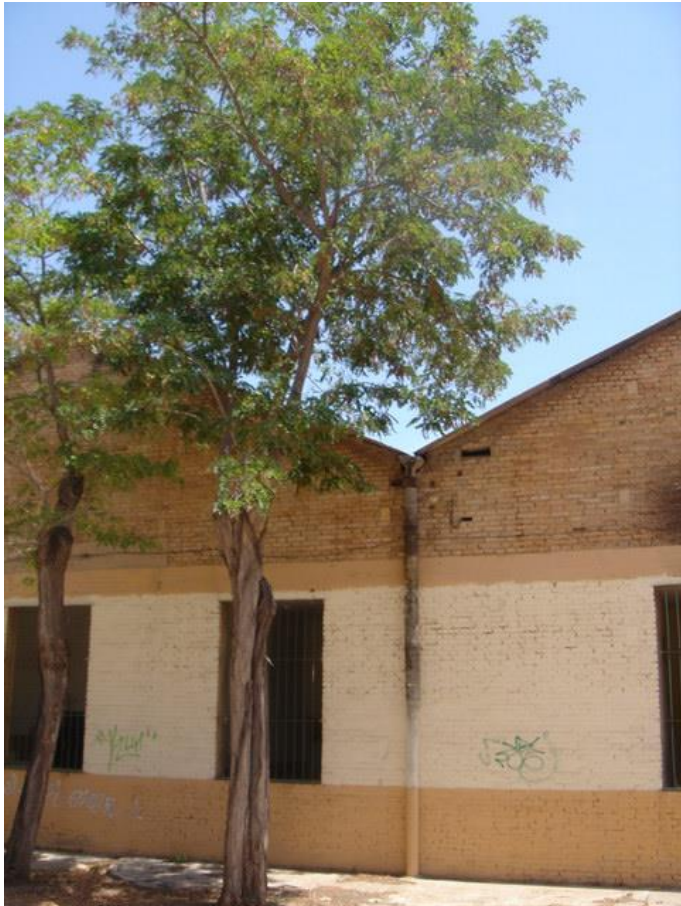
<p>11 Ubicación actual: Cuartel Artillería Fecha: 7/31/2009</p>	<p>Pie N°: 171</p>

<p>DATOS DENDROMÉTRICOS</p>
	<p>Nombre botánico: <i>Robinia pseudoacacia L.</i></p>
	<p>Nombre común: <i>Acacia robinia, falsa acacia</i></p>
	<p>Tipo: <i>Frondosa, en alineación</i></p>
	<p>Perímetro (cm): <i>126</i></p>
	<p>ESTADO BIOMECÁNICO Y FITOSANITARIO</p>
	<p>Conformación: <i>Irregular. Tronco sinuoso e inclinado con cruz bifurcada a nivel de un drástico rebaje de copa previo (2,80 m de alt, aprox) Copa excéntrica no bien repartida. Estructura reactiva algo reconducida, orden de ramificación mal rehecho.</i></p>
	<p>Corteza: <i>Abierta en heridas de poda grandes. Rotura con descortezamiento en tronco con madera alterada</i></p>
<p>Estado fitopatológico: <i>Malo. Proceso de pudrición lento pero ya avanzado.</i></p>	
<p>Manejo: <i>Reducción drástica de copa (desmoche)</i></p>	
<p>OBSERVACIONES</p>

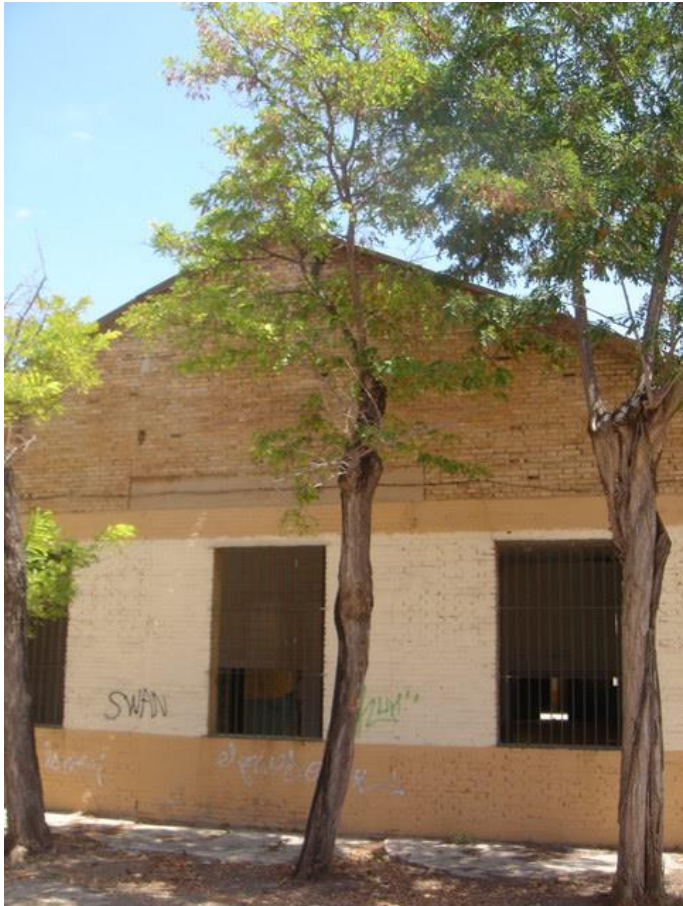
<p>Ubicación actual: Cuartel Artillería Fecha: 7/31/2009</p>	<p>Pie Nº: 172</p>

<p>DATOS DENDROMÉTRICOS</p>
	<p>Nombre botánico: <i>Robinia pseudoacacia L.</i></p>
	<p>Nombre común: Acacia robinia, falsa acacia</p>
	<p>Tipo: Frondosa, en alineación</p>
	<p>Perímetro (cm): 94</p>
	<p>ESTADO BIOMECÁNICO Y FITOSANITARIO</p>
	<p>Conformación: Irregular. Tronco sinuoso e inclinado con cruz bifurcada a nivel de un drástico rebaje de copa previo (2,80 m de alt, aprox) Copa excéntrica no bien repartida. Estructura reactiva algo reconducida, orden de ramificación mal rehecho.</p>
	<p>Corteza: Abierta en heridas de poda grandes. Rotura con descortezamiento en tronco con madera alterada</p>
<p>Estado fitopatológico: Malo. Proceso de pudrición lento pero ya avanzado.</p>	
<p>Manejo: Reducción drástica de copa (desmoche)</p>	
<p>OBSERVACIONES</p>

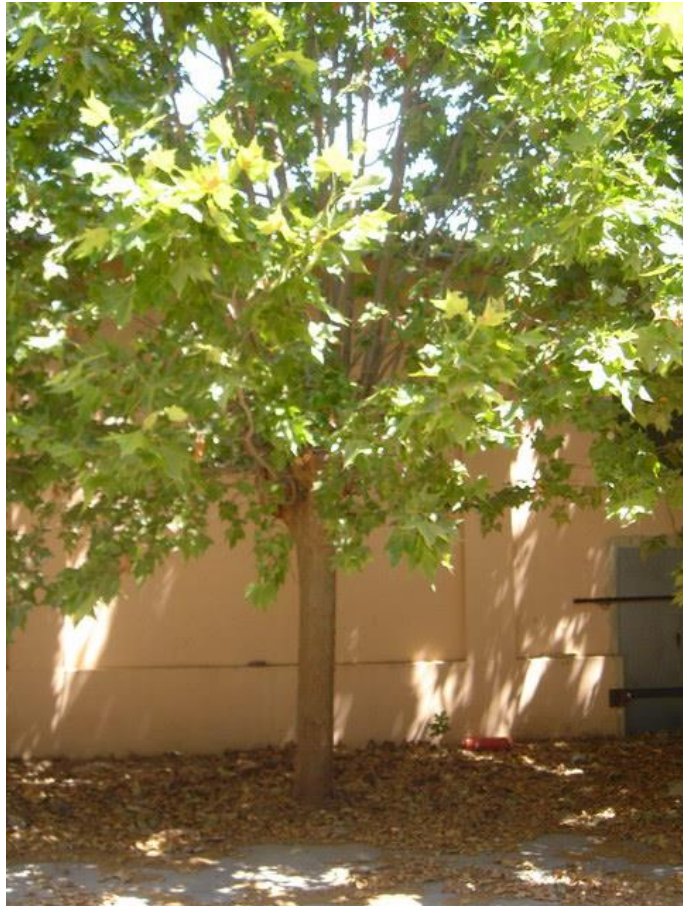
Ubicación actual: CP Soto Mico Fecha: 7/31/2009	Pie N°: <p style="text-align: center; color: green; font-weight: bold;">206</p>

<p>DATOS DENDROMÉTRICOS</p>
	Nombre botánico: <i>Platanus x hispanica Mill ex Muenchh</i>
	Nombre común: Plátano de paseo, plátano de sombra, plàtan
	Tipo: Frondosa en alineación
	Perímetro (cm): 120
	<p>ESTADO BIOMECÁNICO Y FITOSANITARIO</p>
	Conformación: Regular ascendente. Tronco algo inclinado con cabeza dedesmoche a 2,50 m. aprox. Copa algo desplazada repartida. Ramificación de desarrollo reactivo sin estructurar
	Corteza: Abierta, en secciones de poda numerosas y algún principio de oquedad
Estado fitopatológico: Deficiente follaje, clorótico por implantación abundante de corythucha ciliata. Marcas de exudación bajo zonas de madera alterada	
Manejo: Descopado periódico	
<p>OBSERVACIONES</p>

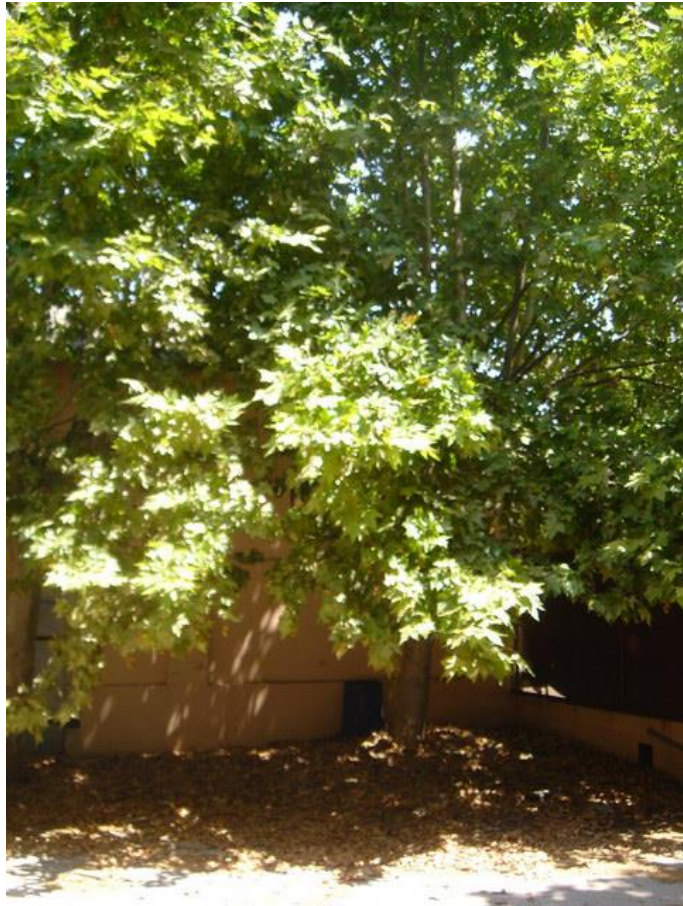
Ubicación actual: CP Soto Mico Fecha: 7/31/2009	Pie N°: <p style="text-align: center;">208</p>

DATOS DENDROMÉTRICOS
	Nombre botánico: <i>Platanus x hispanica</i> Mill ex Muenchh
	Nombre común: Plátano de paseo, plátano de sombra, plàtan
	Tipo: Frondosa en alineación
	Perímetro (cm): 120
	ESTADO BIOMECÁNICO Y FITOSANITARIO
	Conformación: Regular ascendente. Tronco algo inclinado con cabeza dedesmoche a 2,50 m. aprox. Copa algo desplazada repartida. Ramificación de desarrollo reactivo sin estructurar
	Corteza: Abierta, en secciones de poda numerosas y algún principio de oquedad
Estado fitopatológico: Deficiente follaje, clorótico por implantación abundante de corythucha ciliata. Marcas de exudación bajo zonas de madera alterada	
Manejo: Descopado periódico	
OBSERVACIONES

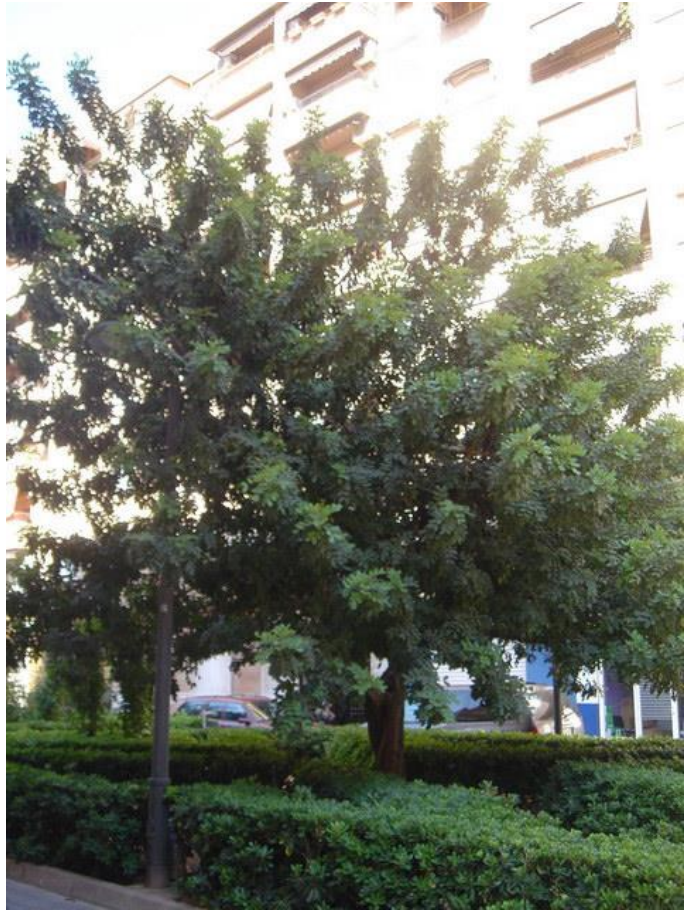
Ubicación actual: Francesc Caballero Muñoz Fecha: 7/31/2009	Pie Nº: <p style="text-align: center;">227</p>

<p>DATOS DENDROMÉTRICOS</p>
	Nombre botánico: <i>Ceratonia siliqua L.</i>
	Nombre común: Algarrobo
	Tipo: Cultivo tradicional, pie suelto
	Perímetro (cm): 142
	<p>ESTADO BIOMECÁNICO Y FITOSANITARIO</p>
	Conformación: Irregular extendida. Tronco vertical con cruz a 1,25 m de alt aprox, prolongada entronques robustos, asi horizontales. Copa algo excéntrica, repartida. Estructura orientada algo tabular, con orden de ramificación bastante desarrollado, alterado en zonas
	Corteza: Abierta en heridas de poda, sin cicatrizar y con bastante madera alterada. Varias oquedades apreciables
Estado fitopatológico: Bueno. Procesos de pudrición lentos, compartimentados	
Manejo: Poda de mantenimiento (conducción)	
<p>OBSERVACIONES</p>

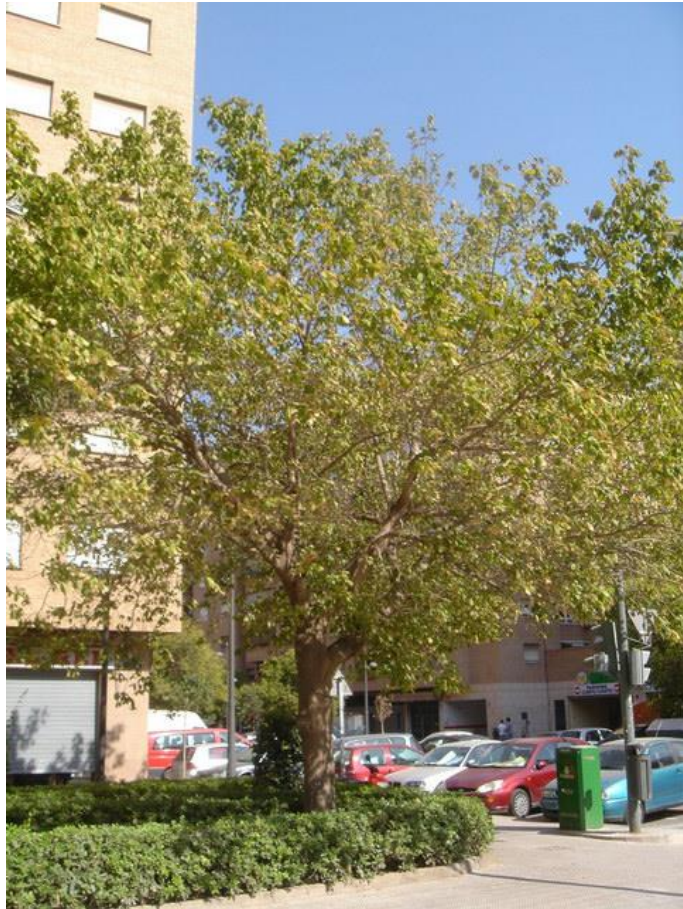
Ubicación actual: Carteros Fecha: 7/31/2009	Pie N°: <p style="text-align: center;">229</p>

DATOS DENDROMÉTRICOS
	Nombre botánico: <i>Acer negundo L.</i>
	Nombre común: <i>Arce negundo, negundo</i>
	Tipo: <i>Frondoso, pie suelto</i>
	Perímetro (cm): <i>140</i>
	ESTADO BIOMECÁNICO Y FITOSANITARIO
	Conformación: <i>Irregular abierta. Tronco vertical con cruz a 2,10 m de alt aprox bifurcada. Eje principal resuleto en 2 direcciones de crecimiento codominantes muy divergentes. Estructura difusa, con orden de ramificación algo rehecho.</i>
Corteza: <i>Cerrada. Secciones de poda cicatrizando, con madera lago alterada. Alguna rotura, poco extensa.</i>	
Estado fitopatológico: <i>Discreto follaje clareado (defoliación) y presencia de ramaje seco</i>	
Manejo: <i>Poda de reducción de copa, esporádica</i>	
OBSERVACIONES

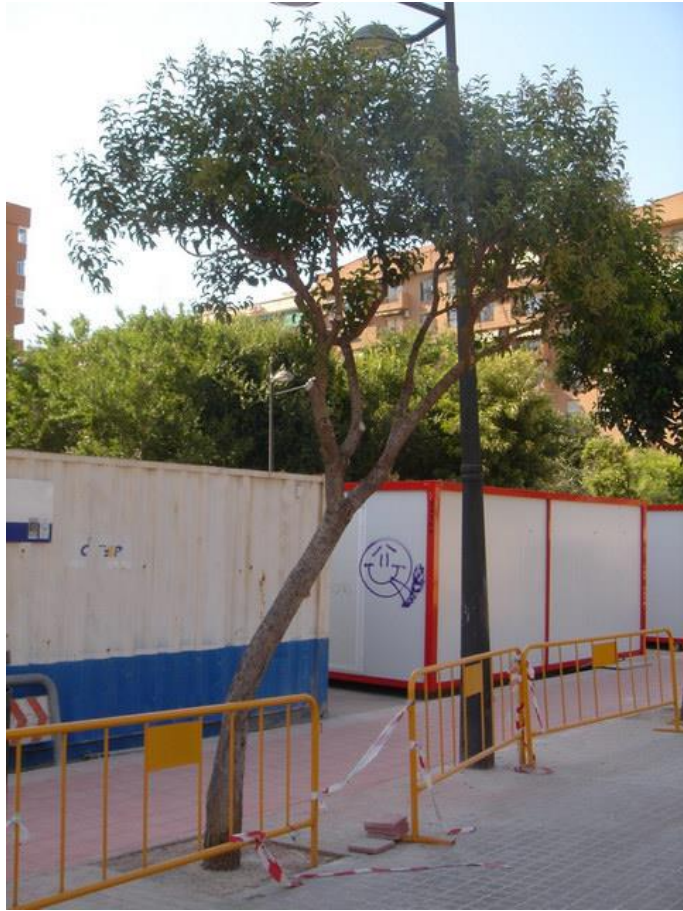
Ubicación actual: Carteros Fecha: 7/31/2009	Pie N°: <p style="text-align: center;">246</p>

DATOS DENDROMÉTRICOS
	Nombre botánico: <i>Ligustrum Lucidum Ait.</i>
	Nombre común: Aligustre
	Tipo: Frondosa siempreverde, en alineación
	Perímetro (cm): 54
	ESTADO BIOMECÁNICO Y FITOSANITARIO
	Conformación: Regular recogida. Tronco casi vertical, con cruz a 2,10 m de alt aprox y con 2-4 ejes primarios entroncados en ella. Copa centrada repartida. Estructura en vaso con orden de ramificación establecido, no muy desarrollado
	Corteza: Cerrada, secciones de poda limpios, cicatrizando. Madera sin alterar. Algun descortezamiento menor en el tronco
Estado fitopatológico: Bueno, sin señales de afección	
Manejo: Refalcado de copa, y/o aclareo de la misma	
OBSERVACIONES

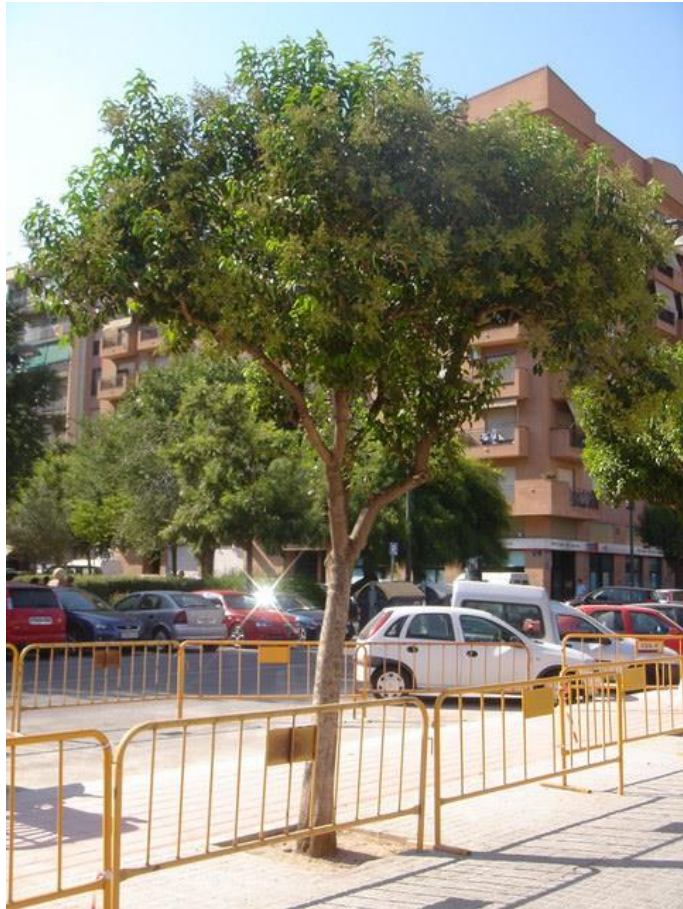
Ubicación actual: Carteros Fecha: 7/31/2009	Pie Nº: <p style="text-align: center;">250</p>

<p>DATOS DENDROMÉTRICOS</p>
	Nombre botánico: <i>Ligustrum Lucidum Ait.</i>
	Nombre común: Aligustre
	Tipo: Frondosa siempreverde, en alineación
	Perímetro (cm): 59
	<p>ESTADO BIOMECÁNICO Y FITOSANITARIO</p>
	Conformación: Regular recogida. Tronco casi vertical, con cruz a 2,10 m de alt aprox y con 2-4 ejes primarios entroncados en ella. Copa centrada repartida. Estructura en vaso con orden de ramificación establecido, no muy desarrollado
	Corteza: Cerrada, secciones de poda limpios, cicatrizando. Madera sin alterar. Algun descortezamiento menor en el tronco
Estado fitopatológico: Bueno, sin señales de afección	
Manejo: Refalcado de copa, y/o aclareo de la misma	
<p>OBSERVACIONES</p>

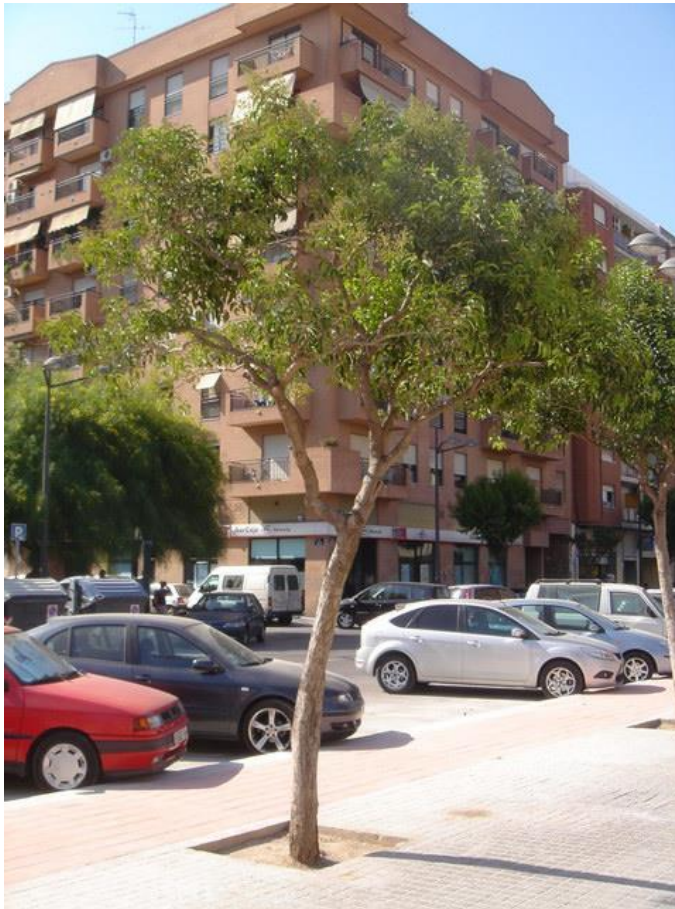
252

Regular recogida. Tronco casi vertical, con cruz a 2,10 m de alt aprox y con 2-4 ejes primarios entroncados en ella. Copa centrada repartida. Estructura en vaso con orden de ramificación establecido, no muy desarrollado

Cerrada, secciones de poda limpios, cicatrizando. Madera sin alterar. Algun descortezamiento menor en el tronco

Bueno, sin señales de afección

Refalcado de copa, y/o aclareo de la misma
