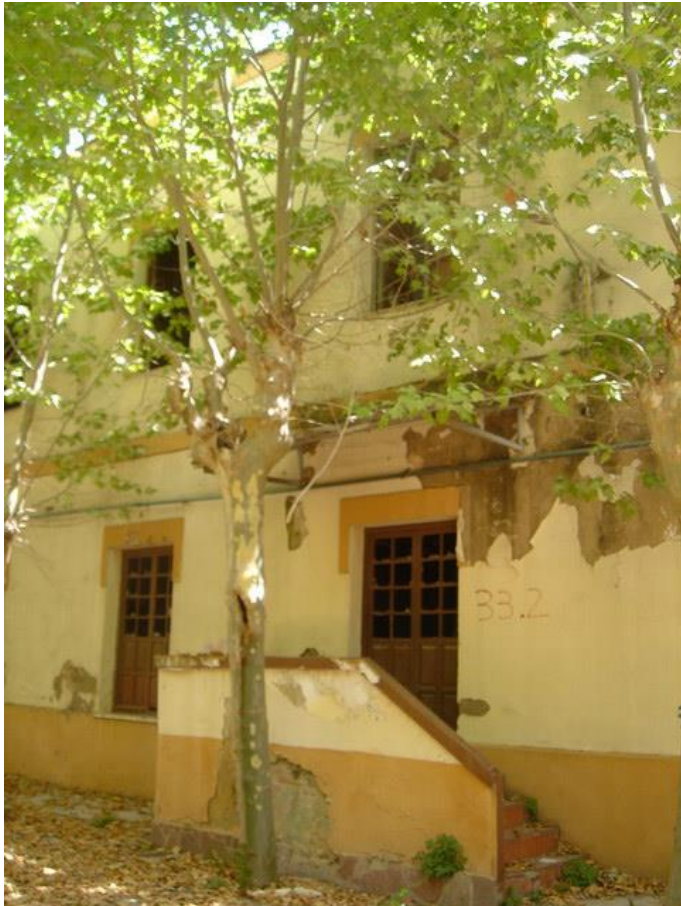
Ubicación actual: Cuartel Artillería Fecha: 7/31/2009	Pie Nº:  <p style="text-align: center; color: green; font-weight: bold;">84</p>

<p><b>DATOS DENDROMÉTRICOS</b></p>
	Nombre botánico: <i>Platanus x hispanica Mill ex Muenchh</i>
	Nombre común: Plátano de paseo, plátano de sombra, plàtan
	Tipo: Frondosa alineación
	Perímetro (cm): 88
	<p><b>ESTADO BIOMECÁNICO Y FITOSANITARIO</b></p>
	Conformación: Regular ascendente. Tronco prolongado sobre la 1ª cruz, con la 2ª copa centrada, distribuida. Estructura de tipo desplazada, reactiva, con orden de ramificación apenas diferenciado
Corteza: Abierta en heridas de poda con madera alterada. Oquedades con socavamiento no determinado	
Estado fitopatológico: Deficiente. Follaje clorótico por corythucha ciliata y distintos focos de pudrición de madera	
Manejo: Reducción drástica de copa, periódica	
<p><b>OBSERVACIONES</b></p>

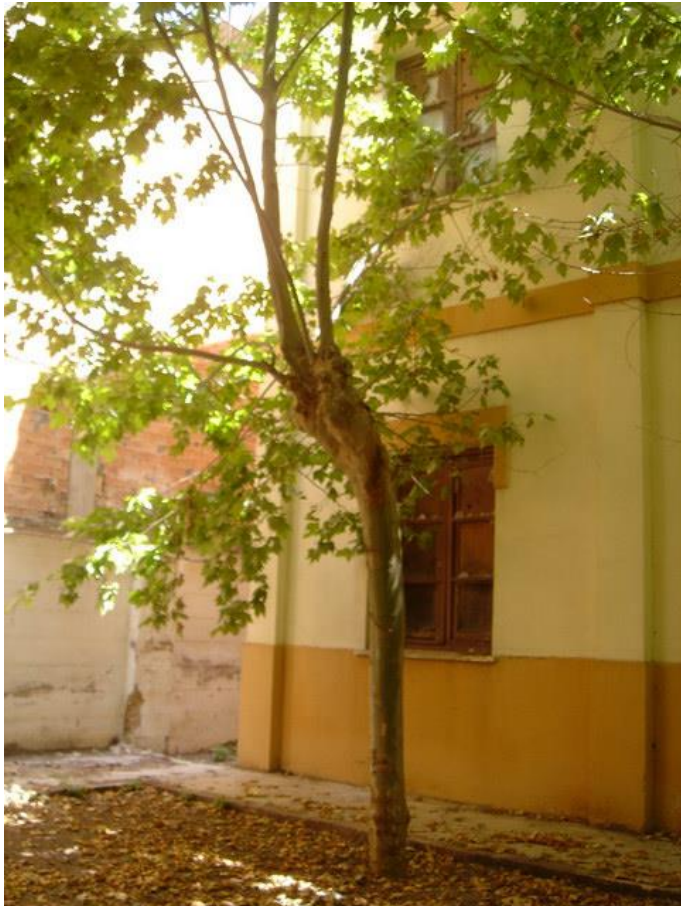
<p>Ubicación actual: Cuartel Artillería Fecha: 7/31/2009</p>	<p>Pie Nº: <b>94</b></p>

<p><b>DATOS DENDROMÉTRICOS</b></p>
	<p>Nombre botánico: <i>Platanus x hispanica</i> Mill ex Muenchh</p>
	<p>Nombre común: Plátano de paseo, plátano de sombra, plàtan</p>
	<p>Tipo: Frondosa alineación</p>
	<p>Perímetro (cm): 66</p>
	<p><b>ESTADO BIOMECÁNICO Y FITOSANITARIO</b></p>
	<p>Conformación: Regular ascendente. Tronco prolongado sobre la 1ª cruz, con la 2ª copa centrada, distribuida. Estructura de tipo desplazada, reactiva, con orden de ramificación apenas diferenciado</p>
	<p>Corteza: Abierta en heridas de poda con madera alterada. Oquedades con socavamiento no determinado</p>
<p>Estado fitopatológico: Deficiente. Follaje clorótico por corythucha ciliata y distintos focos de pudrición de madera</p>	
<p>Manejo: Reducción drástica de copa, periódica</p>	
<p><b>OBSERVACIONES</b></p>

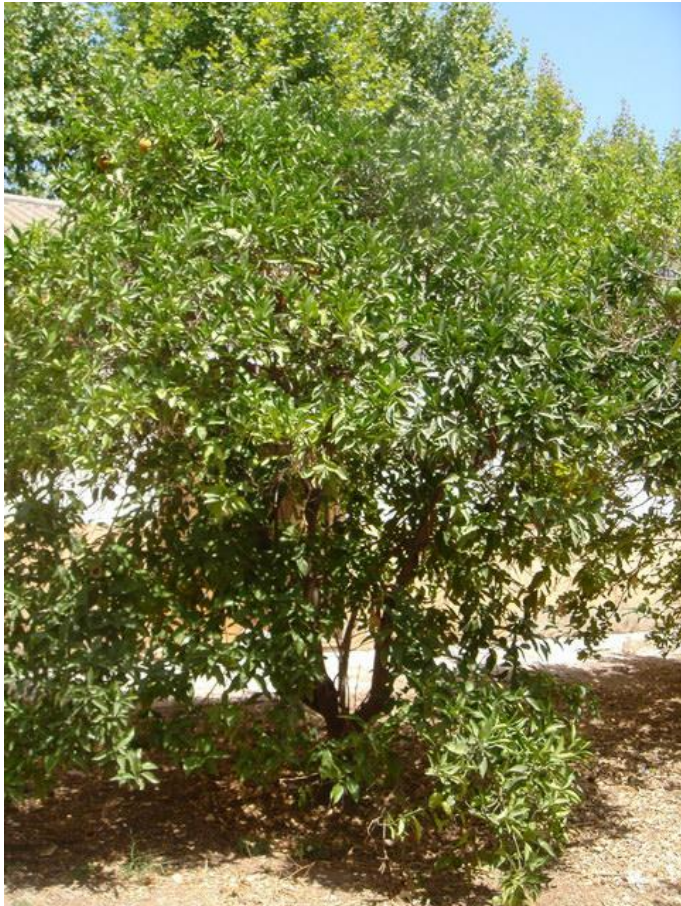
Ubicación actual: <b>Cuartel Artillería</b> Fecha: <b>7/31/2009</b>	Pie Nº:  <p style="text-align: center;"><b>115</b></p>

<p><b>DATOS DENDROMÉTRICOS</b></p>
	Nombre botánico: <i>Citrus sinensis (L.) Osbeck</i>
	Nombre común: <b>Naranja</b>
	Tipo: <b>Cultivo tradicional, en grupo</b>
	Perímetro (cm): <b>53</b>
	<p><b>ESTADO BIOMECÁNICO Y FITOSANITARIO</b></p>
	Conformación: Casi regular recogida. Pie injerto ramificado a 0,50 m de alt. Aprox. Con 2-3 ejes abiertos y cortos. Copa centrada y distribuida. Estructura en vaso, con orden de ramificación interrumpido mal rehecho.
	Corteza: Cerrada. Secciones de poda limpias, sin cicatrizar.
Estado fitopatológico: Aceptable. Algo de cóccido en hojas (Coccus sp, lecanino). Presencia de brotes con hoja abullonada	
Manejo: Poda de mantenimiento	
<p><b>OBSERVACIONES</b></p>

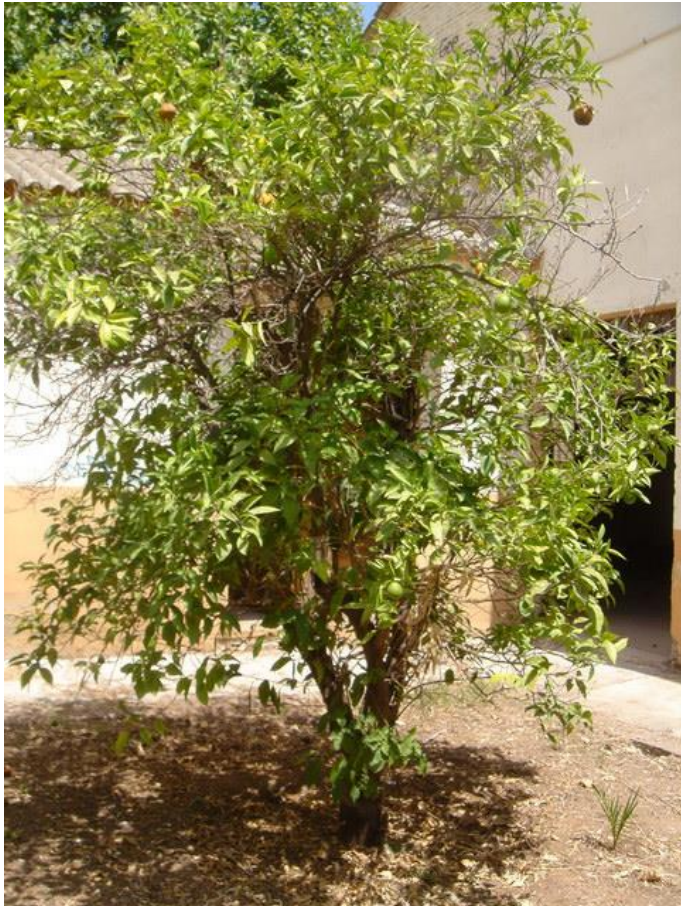
Ubicación actual: Cuartel Artillería Fecha: 7/31/2009	Pie N°:  <p style="text-align: center; color: green; font-weight: bold;">117</p>

<p><b>DATOS DENDROMÉTRICOS</b></p>
	Nombre botánico: <i>Citrus sinensis</i> (L.) Osbeck
	Nombre común: Naranja
	Tipo: Cultivo tradicional, en grupo
	Perímetro (cm): 56
	<p><b>ESTADO BIOMECÁNICO Y FITOSANITARIO</b></p>
	Conformación: Casi regular recogida. Pie injerto ramificado a 0,50 m de alt. Aprox. Con 2-3 ejes abiertos y cortos. Copa centrada y distribuida. Estructura en vaso, con orden de ramificación interrumpido mal rehecho.
	Corteza: Cerrada. Secciones de poda limpias, sin cicatrizar.
Estado fitopatológico: Aceptable. Algo de cóccido en hojas (Coccus sp, lecanino). Presencia de brotes con hoja abullonada	
Manejo: Poda de mantenimiento	
<p><b>OBSERVACIONES</b></p>

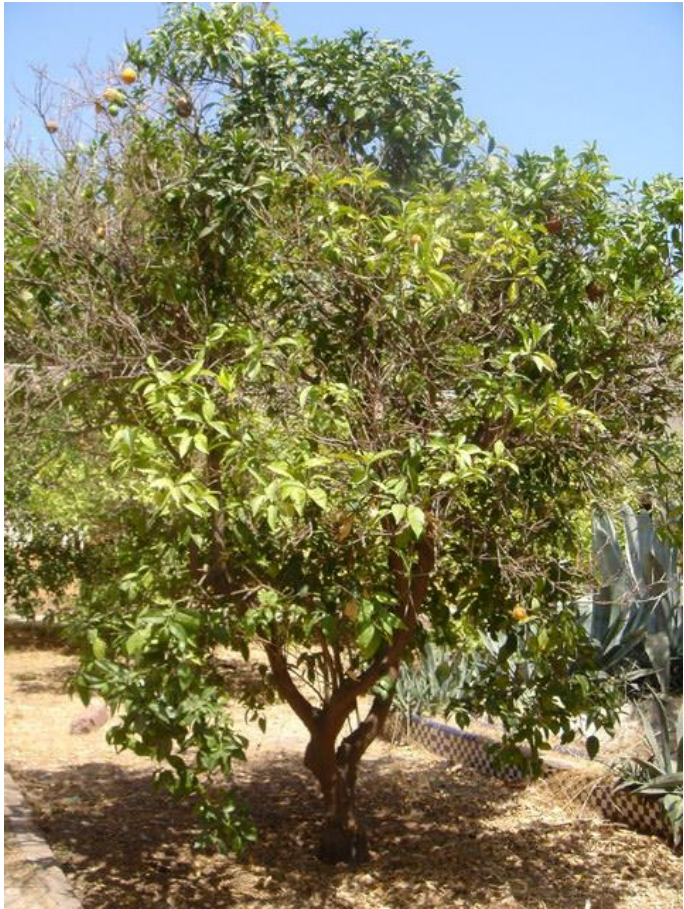
Ubicación actual: Cuartel Artillería Fecha: 7/31/2009	Pie N°:  <p style="text-align: center; color: green; font-weight: bold;">120</p>

<p><b>DATOS DENDROMÉTRICOS</b></p>
	Nombre botánico: <i>Citrus sinensis</i> (L.) Osbeck
	Nombre común: Naranja
	Tipo: Cultivo tradicional, en grupo
	Perímetro (cm): 38
	<p><b>ESTADO BIOMECÁNICO Y FITOSANITARIO</b></p>
	Conformación: Casi regular recogida. Pie injerto ramificado a 0,50 m de alt. Aprox. Con 2-3 ejes abiertos y cortos. Copa centrada y distribuida. Estructura en vaso, con orden de ramificación interrumpido mal rehecho.
	Corteza: Cerrada. Secciones de poda limpias, sin cicatrizar.
	Estado fitopatológico: Aceptable. Algo de cóccido en hojas (Coccus sp, lecanino). Presencia de brotes con hoja abullonada
Manejo: Poda de mantenimiento	
<p><b>OBSERVACIONES</b></p>

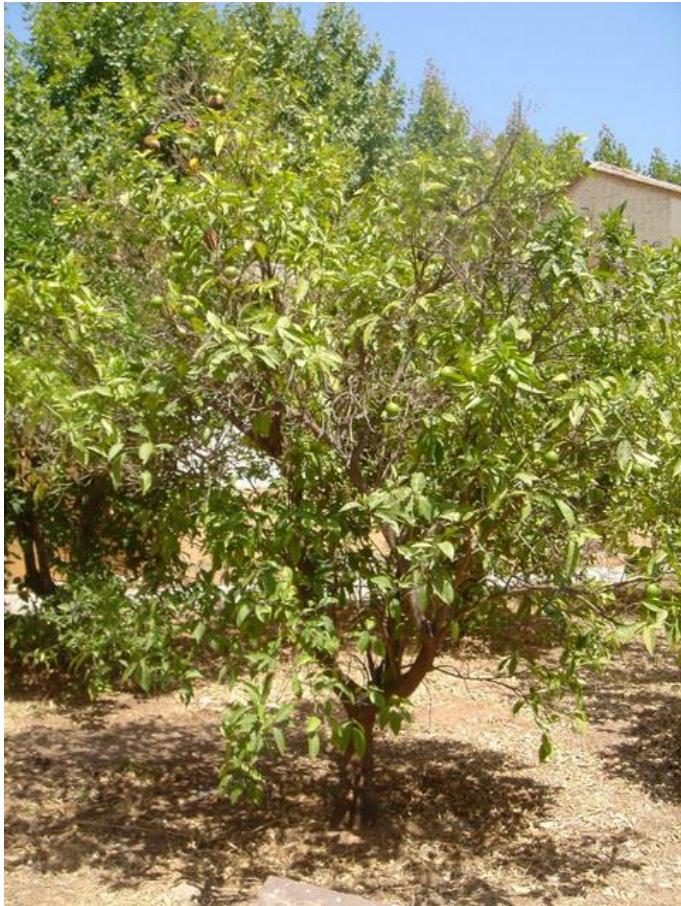
Ubicación actual: Cuartel Artillería Fecha: 7/31/2009	Pie Nº:  <p style="text-align: center; color: green; font-weight: bold;">122</p>

<p style="text-align: center;"><b>DATOS DENDROMÉTRICOS</b></p>
	Nombre botánico: <i>Citrus sinensis</i> (L.) Osbeck
	Nombre común: Naranja
	Tipo: Cultivo tradicional, en grupo
	Perímetro (cm): 37
	<p style="text-align: center;"><b>ESTADO BIOMECÁNICO Y FITOSANITARIO</b></p>
	Conformación: Casi regular recogida. Pie injerto ramificado a 0,50 m de alt. Aprox. Con 2-3 ejes abiertos y cortos. Copa centrada y distribuida. Estructura en vaso, con orden de ramificación interrumpido mal rehecho.
	Corteza: Cerrada. Secciones de poda limpias, sin cicatrizar.
Estado fitopatológico: Aceptable. Algo de cóccido en hojas (Coccus sp, lecanino). Presencia de brotes con hoja abullonada	
Manejo: Poda de mantenimiento	
<p style="text-align: center;"><b>OBSERVACIONES</b></p>

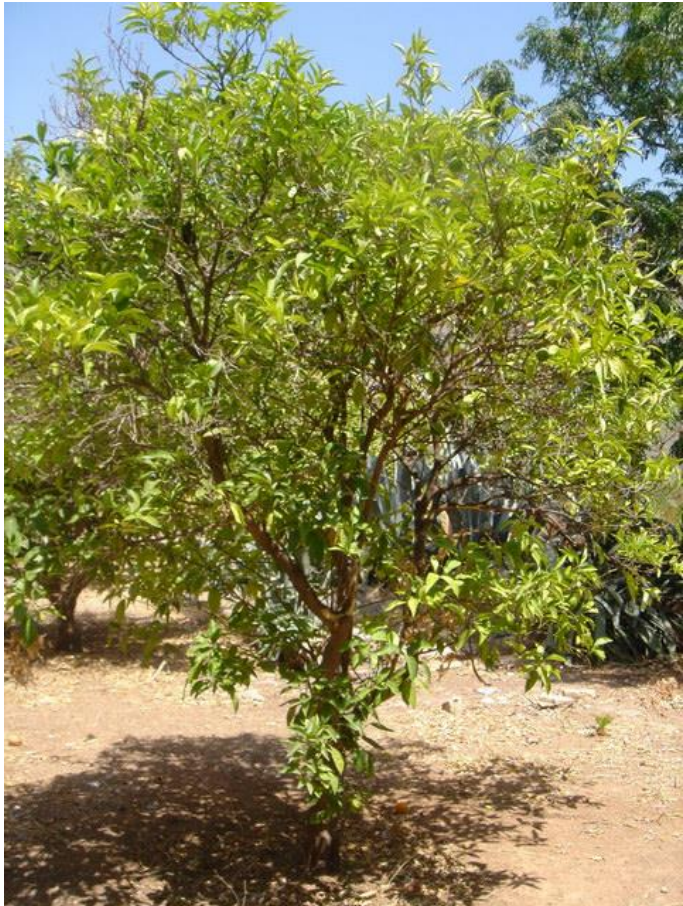
Ubicación actual: Cuartel Artillería Fecha: 7/31/2009	Pie Nº:  <p style="text-align: center; color: green; font-weight: bold;">124</p>

<p><b>DATOS DENDROMÉTRICOS</b></p>
	Nombre botánico: <i>Citrus sinensis</i> (L.) Osbeck
	Nombre común: Naranja
	Tipo: Cultivo tradicional, en grupo
	Perímetro (cm): 37
	<p><b>ESTADO BIOMECÁNICO Y FITOSANITARIO</b></p>
	Conformación: Casi regular recogida. Pie injerto ramificado a 0,50 m de alt. Aprox. Con 2-3 ejes abiertos y cortos. Copa centrada y distribuida. Estructura en vaso, con orden de ramificación interrumpido mal rehecho.
	Corteza: Cerrada. Secciones de poda limpias, sin cicatrizar.
Estado fitopatológico: Regular. Algo de cóccido en hojas ( <i>Coccus</i> sp, lecanino). Presencia de brotes con hoja abullonada	
Manejo: Poda de mantenimiento	
<p><b>OBSERVACIONES</b></p>

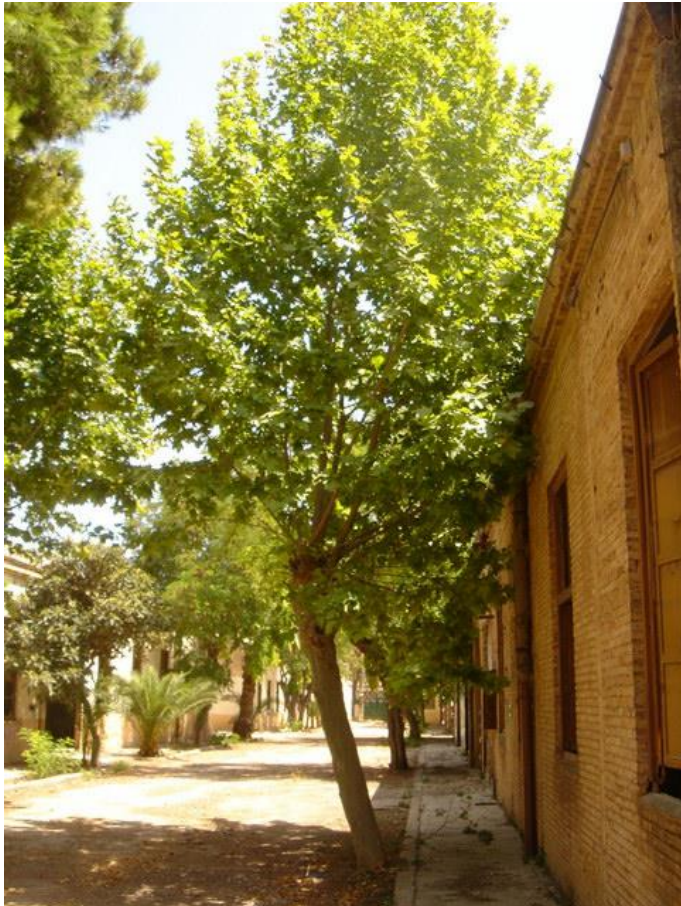
Ubicación actual: Cuartel Artillería Fecha: 7/31/2009	Pie N°:  <p style="text-align: center; color: green; font-weight: bold;">147</p>

<p><b>DATOS DENDROMÉTRICOS</b></p>
	Nombre botánico: <i>Platanus x hispanica Mill ex Muenchh</i>
	Nombre común: Plátano de paseo, plátano de sombra, plàtan
	Tipo: Frondosa alineación
	Perímetro (cm): 94
	<p><b>ESTADO BIOMECÁNICO Y FITOSANITARIO</b></p>
	Conformación: Regular ascendente. Tronco prolongado sobre la 1ª cruz, con la 2ª copa centrada, distribuida. Estructura de tipo desplazada, reactiva, con orden de ramificación apenas diferenciado
	Corteza: Abierta en heridas de poda con madera alterada. Oquedades con socavamiento no determinado
Estado fitopatológico: Deficiente. Follaje clorótico por corythucha ciliata y distintos focos de pudrición de madera	
Manejo: Reducción drástica de copa, periódica	
<p><b>OBSERVACIONES</b></p>

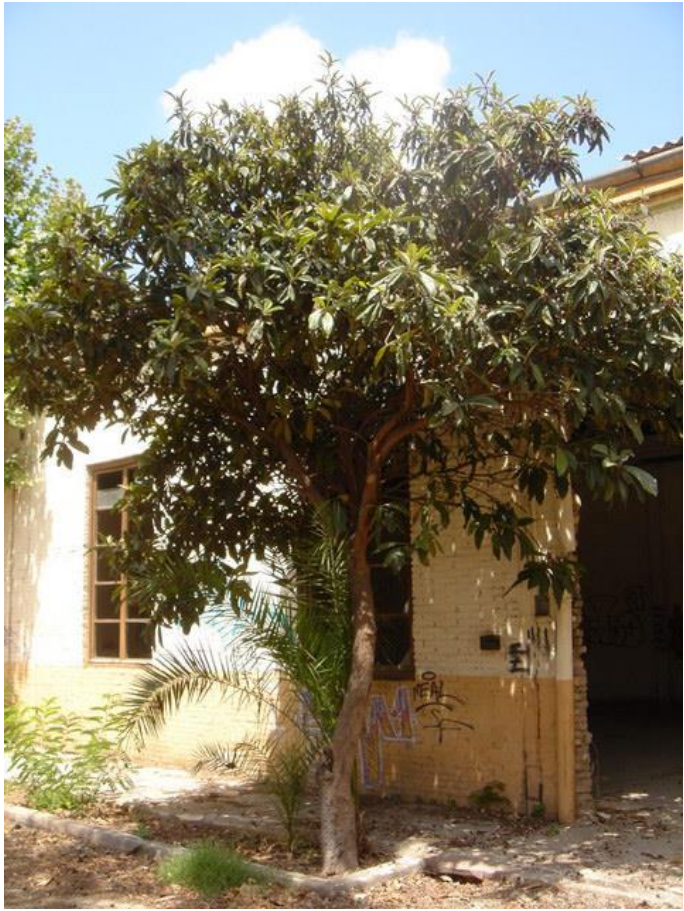
Ubicación actual: Cuartel Artillería Fecha: 7/31/2009	Pie N°:  <p style="text-align: center; color: green; font-weight: bold;">148</p>

<p style="text-align: center;"><b>DATOS DENDROMÉTRICOS</b></p>
	Nombre botánico: <i>Eriobotrya japonica (Thunb.) Lindl.</i>
	Nombre común: Nispero del Japón
	Tipo: Frutal de ornamento, pie suelto
	Perímetro (cm): 74
	<p style="text-align: center;"><b>ESTADO BIOMECÁNICO Y FITOSANITARIO</b></p>
	Conformación: Bastante regular, extendida. Tronco prolongado en altura conservando dominancia. Copa algo excéntrica, sin distribuir bien. Estructura de ramificación reconduciéndose falta de desarrollo
	Corteza: Abierta en heridas antiguas de poda. Alguna oquedad pequeña
Estado fitopatológico: Deficiente. Frutos momificados y extremo de tallos ennegrecidos. Fumagina o negrilla (Capnodium spp)	
Manejo: Actualmente ninguno	
<p style="text-align: center;"><b>OBSERVACIONES</b></p>

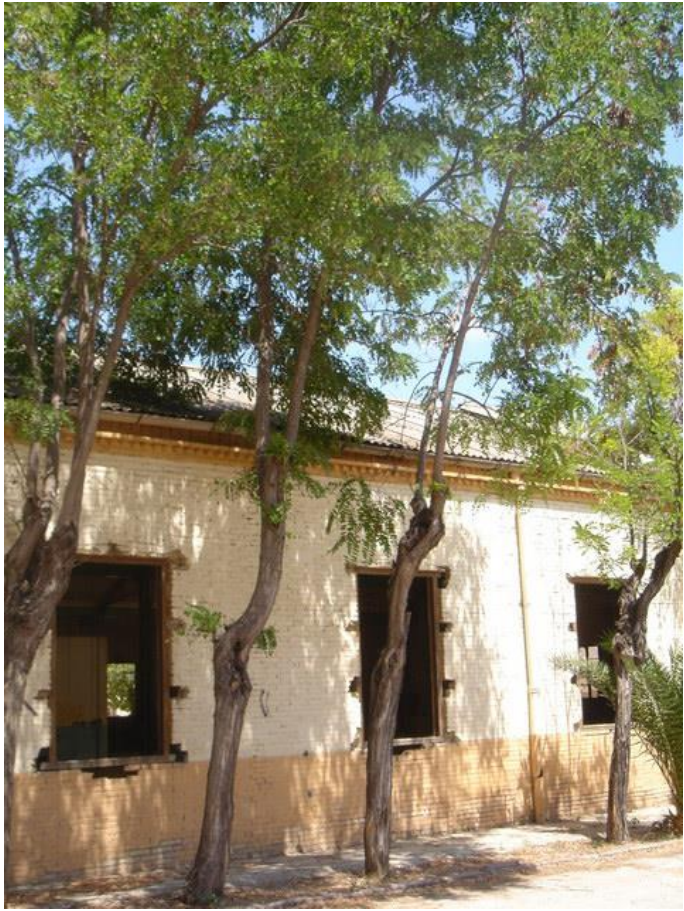
<p>Ubicación actual: Cuartel Artillería Fecha: 7/31/2009</p>	<p>Pie N°: <b>156</b></p>

<p><b>DATOS DENDROMÉTRICOS</b></p>
	<p>Nombre botánico: <i>Robinia pseudoacacia L.</i></p>
	<p>Nombre común: Acacia robinia, falsa acacia</p>
	<p>Tipo: Frondosa, en alineación</p>
	<p>Perímetro (cm): 82</p>
	<p><b>ESTADO BIOMECÁNICO Y FITOSANITARIO</b></p>
	<p>Conformación: Irregular. Tronco sinuoso e inclinado con cruz bifurcada a nivel de un drástico rebaje de copa previo (2,80 m de alt, aprox) Copa excéntrica no bien repartida. Estructura reactiva algo reconducida, orden de ramificación mal rehecho.</p>
	<p>Corteza: Abierta en heridas de poda grandes. Rotura con descortezamiento en tronco con madera alterada</p>
<p>Estado fitopatológico: Malo. Proceso de pudrición lento pero ya avanzado.</p>	
<p>Manejo: Reducción drástica de copa (desmoche)</p>	
<p><b>OBSERVACIONES</b></p>

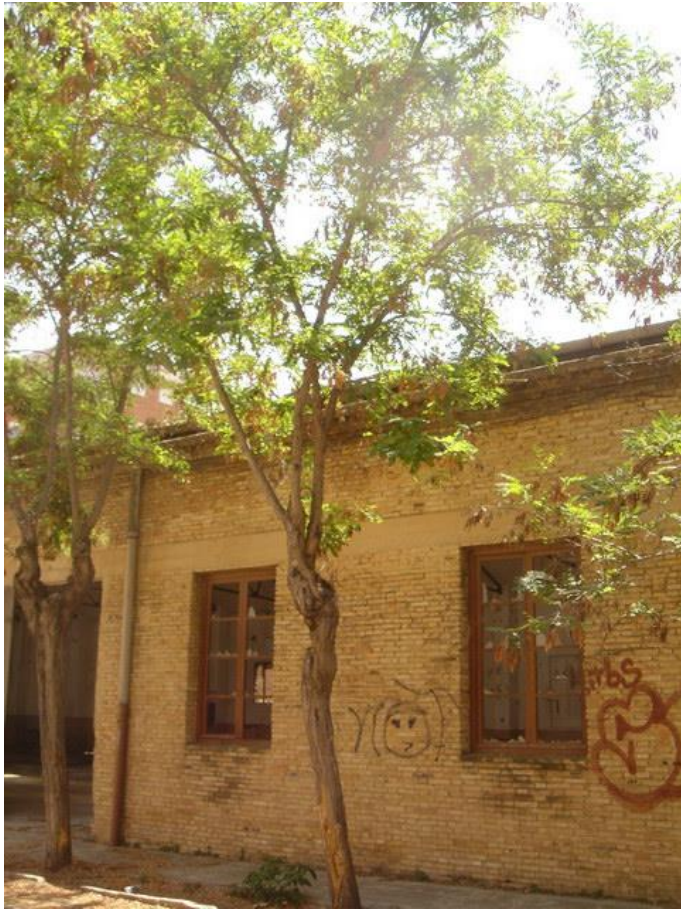
Ubicación actual: Cuartel Artillería Fecha: 7/31/2009	Pie Nº:  <p style="text-align: center; color: green; font-weight: bold;">158</p>

<p><b>DATOS DENDROMÉTRICOS</b></p>
	Nombre botánico: <i>Robinia pseudoacacia L.</i>
	Nombre común: Acacia robinia, falsa acacia
	Tipo: Frondosa, en alineación
	Perímetro (cm): 66
	<p><b>ESTADO BIOMECÁNICO Y FITOSANITARIO</b></p>
	Conformación: Irregular. Tronco sinuoso e inclinado con cruz bifurcada a nivel de un drástico rebaje de copa previo (2,80 m de alt, aprox) Copa excéntrica no bien repartida. Estructura reactiva algo reconducida, orden de ramificación mal rehecho.
Corteza: Abierta en heridas de poda grandes. Rotura con descortezamiento en tronco con madera alterada	
Estado fitopatológico: Malo. Proceso de pudrición lento pero ya avanzado.	
Manejo: Reducción drástica de copa (desmoche)	
<p><b>OBSERVACIONES</b></p>
