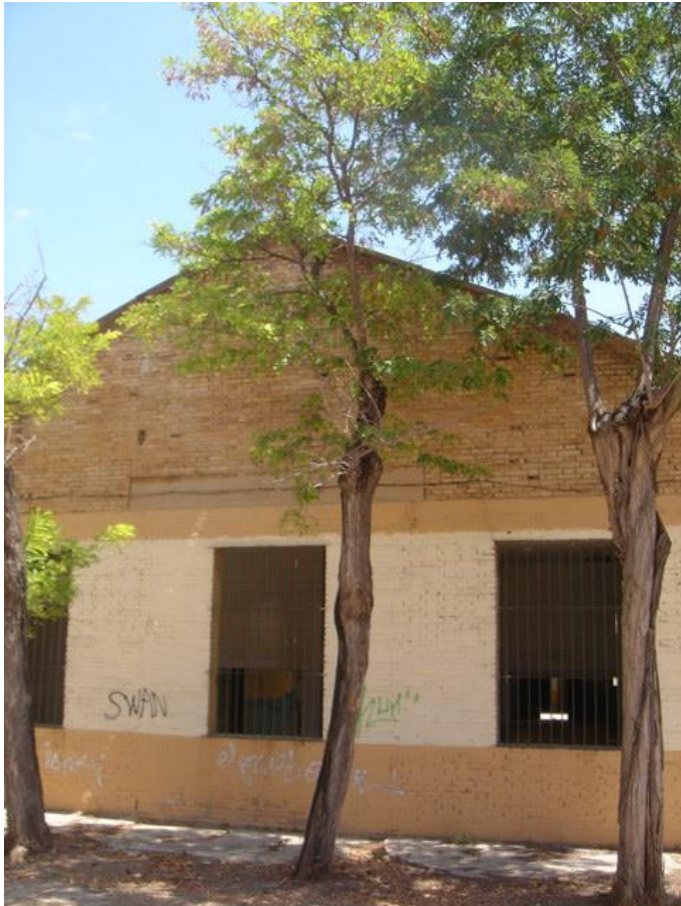
<p>DATOS DENDROMÉTRICOS</p>
	Nombre botánico: <i>Robinia pseudoacacia L.</i>
	Nombre común: Acacia robinia, falsa acacia
	Tipo: Frondosa, en alineación
	Perímetro (cm): 94
	<p>ESTADO BIOMECÁNICO Y FITOSANITARIO</p>
	Conformación: Irregular. Tronco sinuoso e inclinado con cruz bifurcada a nivel de un drástico rebaje de copa previo (2,80 m de alt, aprox) Copa excéntrica no bien repartida. Estructura reactiva algo reconducida, orden de ramificación mal rehecho.
	Corteza: Abierta en heridas de poda grandes. Rotura con descortezamiento en tronco con madera alterada
Estado fitopatológico: Malo. Proceso de pudrición lento pero ya avanzado.	
Manejo: Reducción drástica de copa (desmoche)	
<p>OBSERVACIONES</p>

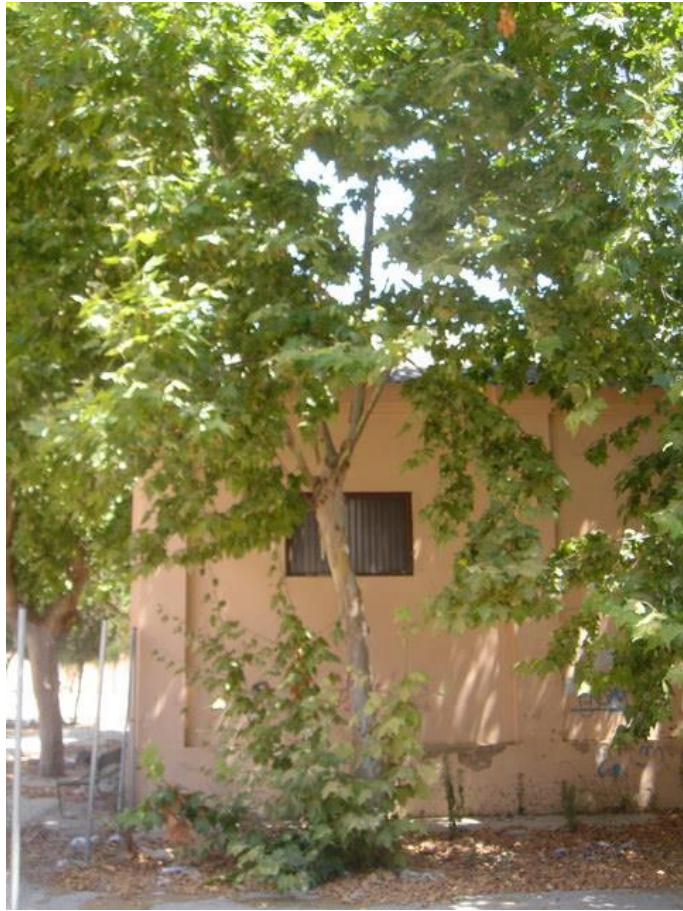
<p>DATOS DENDROMÉTRICOS</p>
	<p>Nombre botánico: <i>Platanus x hispanica Mill ex Muenchh</i></p>
	<p>Nombre común: Plátano de paseo, plátano de sombra, plàtan</p>
	<p>Tipo: Frondosa en alineación</p>
	<p>Perímetro (cm): 110</p>
	<p>ESTADO BIOMECÁNICO Y FITOSANITARIO</p>
	<p>Conformación: Regular ascendente. Tronco algo inclinado con cabeza dedesmoche a 2,50 m. aprox. Copa algo desplazada repartida. Ramificación de desarrollo reactivo sin estructurar</p>
	<p>Corteza: Abierta, en secciones de poda numerosas y algún principio de oquedad</p>
<p>Estado fitopatológico: Deficiente follaje, clorótico por implantación abundante de corythucha ciliata. Marcas de exudación bajo zonas de madera alterada</p>	
<p>Manejo: Descopado periódico</p>	
<p>OBSERVACIONES</p>

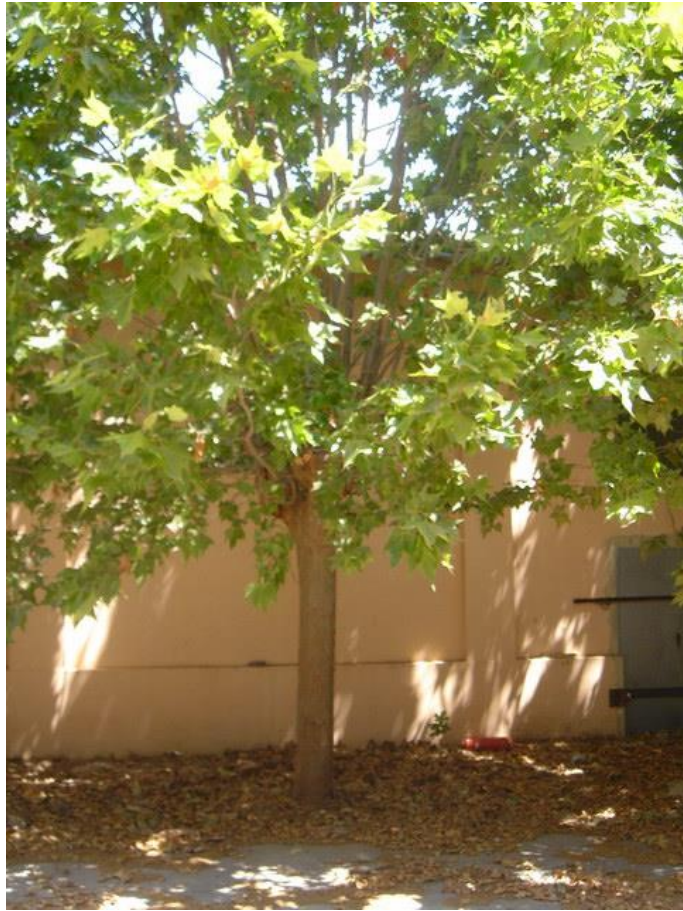
Ubicación actual: CP Soto Mico Fecha: 7/31/2009	Pie N°: <p style="text-align: center;">206</p>

DATOS DENDROMÉTRICOS
	Nombre botánico: <i>Platanus x hispanica</i> Mill ex Muenchh
	Nombre común: Plátano de paseo, plátano de sombra, plàtan
	Tipo: Frondosa en alineación
	Perímetro (cm): 120
	ESTADO BIOMECÁNICO Y FITOSANITARIO
	Conformación: Regular ascendente. Tronco algo inclinado con cabeza dedesmoche a 2,50 m. aprox. Copa algo desplazada repartida. Ramificación de desarrollo reactivo sin estructurar
	Corteza: Abierta, en secciones de poda numerosas y algún principio de oquedad
Estado fitopatológico: Deficiente follaje, clorótico por implantación abundante de corythucha ciliata. Marcas de exudación bajo zonas de madera alterada	
Manejo: Descopado periódico	
OBSERVACIONES

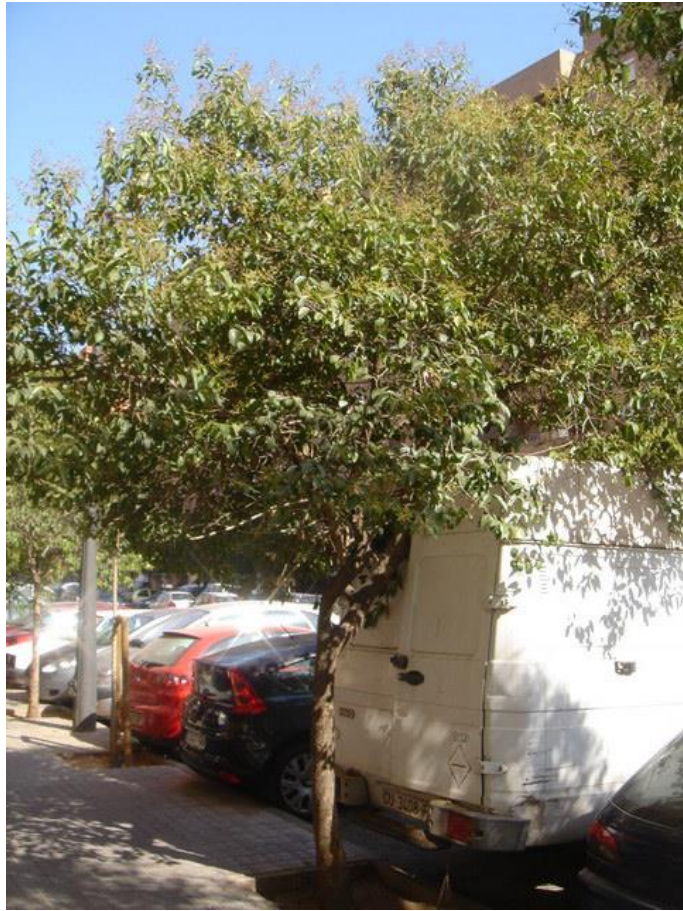
Ubicación actual: Primero de mayo Fecha: 7/31/2009	Pie N°: <p style="text-align: center;">224</p>

DATOS DENDROMÉTRICOS
	Nombre botánico: <i>Ligustrum Lucidum Ait.</i>
	Nombre común: Aligustre
	Tipo: Frondosa siempreverde, en alineación
	Perímetro (cm): 47
	ESTADO BIOMECÁNICO Y FITOSANITARIO
	Conformación: Regular, recogida. Tronco inclinado con cruz a 2,20 m de alt aprox bifurcada. Copa excéntrica distribuida. Estructura prefijada, establecida, con orden de ramificación desplegado, en curso.
Corteza: Abierta en heridas menores hacia la base del tronco, cicatrizando. Madera apenas alterada	
Estado fitopatológico: Bueno, sin señales de afección	
Manejo: Poda de formación y/o recortes para igualar la copa	
OBSERVACIONES

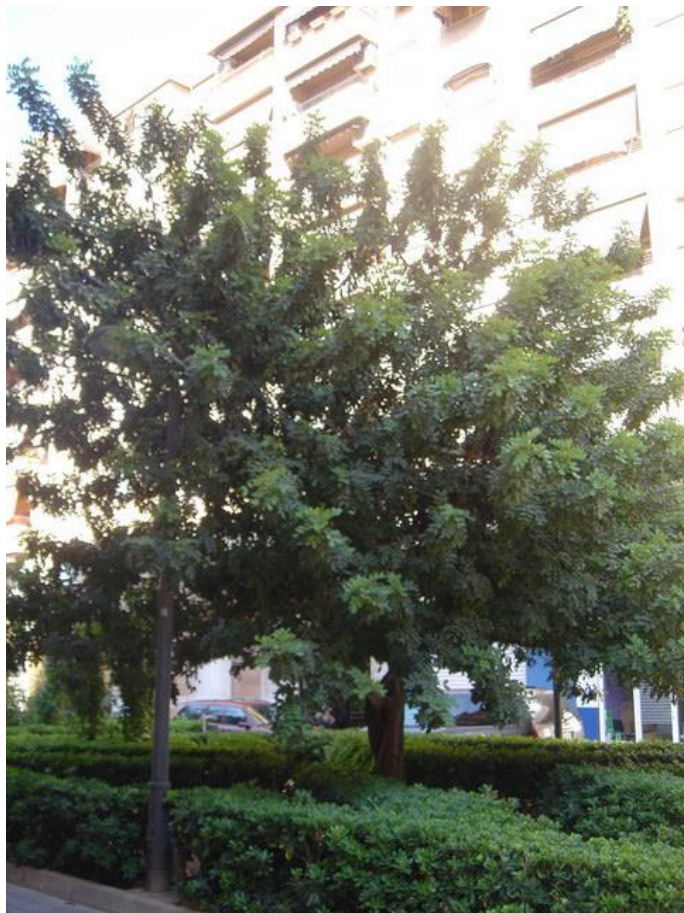
Ubicación actual: Francesc Caballero Muñoz Fecha: 7/31/2009	Pie N°: <p style="text-align: center;">227</p>

<p>DATOS DENDROMÉTRICOS</p>
	Nombre botánico: <i>Ceratonía siliqua L.</i>
	Nombre común: Algarrobo
	Tipo: Cultivo tradicional, pie suelto
	Perímetro (cm): 142
	<p>ESTADO BIOMECÁNICO Y FITOSANITARIO</p>
	Conformación: Irregular extendida. Tronco vertical con cruz a 1,25 m de alt aprox, prolongada entronques robustos, así horizontales. Copa algo excéntrica, repartida. Estructura orientada algo tabular, con orden de ramificación bastante desarrollado, alterado en zonas
	Corteza: Abierta en heridas de poda, sin cicatrizar y con bastante madera alterada. Varias oquedades apreciables
Estado fitopatológico: Bueno. Procesos de pudrición lentos, compartimentados	
Manejo: Poda de mantenimiento (conducción)	
<p>OBSERVACIONES</p>

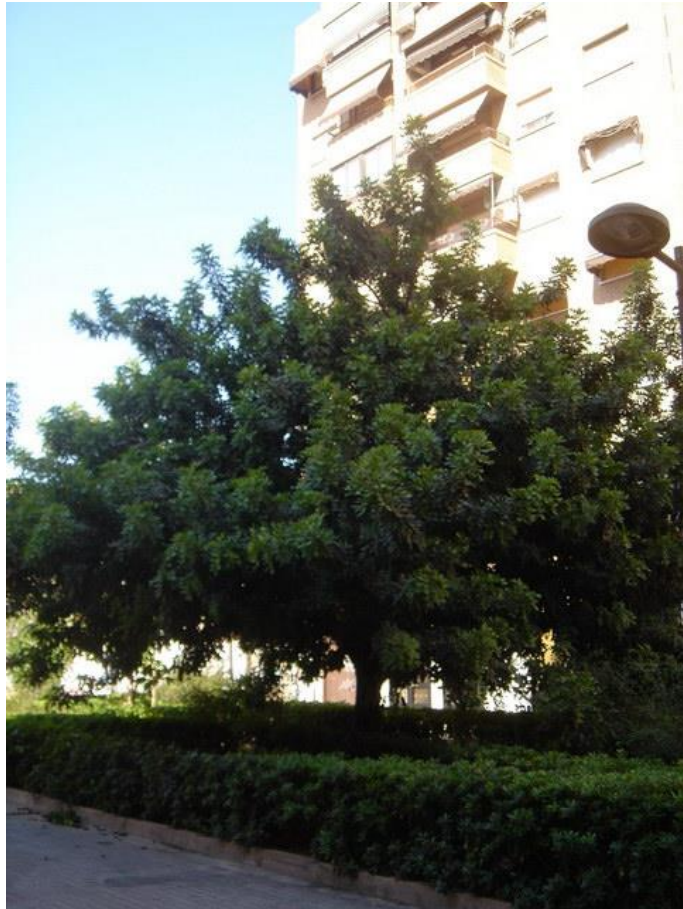
Ubicación actual: Francesc Caballero Muñoz Fecha: 7/31/2009	Pie Nº: <p style="text-align: center;">228</p>

DATOS DENDROMÉTRICOS
	Nombre botánico: <i>Ceratonia siliqua L.</i>
	Nombre común: Algarrobo
	Tipo: Cultivo tradicional, pie suelto
	Perímetro (cm): 144
	ESTADO BIOMECÁNICO Y FITOSANITARIO
	Conformación: Irregular extendida. Tronco vertical con cruz a 1,25 m de alt aprox, prolongada entronques robustos, asi horizontales. Copa algo excéntrica, repartida. Estructura orientada algo tabular, con orden de ramificación bastante desarrollado, alterado en zonas
	Corteza: Abierta en heridas de poda, sin cicatrizar y con bastante madera alterada. Varias oquedades apreciables
Estado fitopatológico: Bueno. Procesos de pudrición lentos, compartimentados	
Manejo: Poda de mantenimiento (conducción)	
OBSERVACIONES

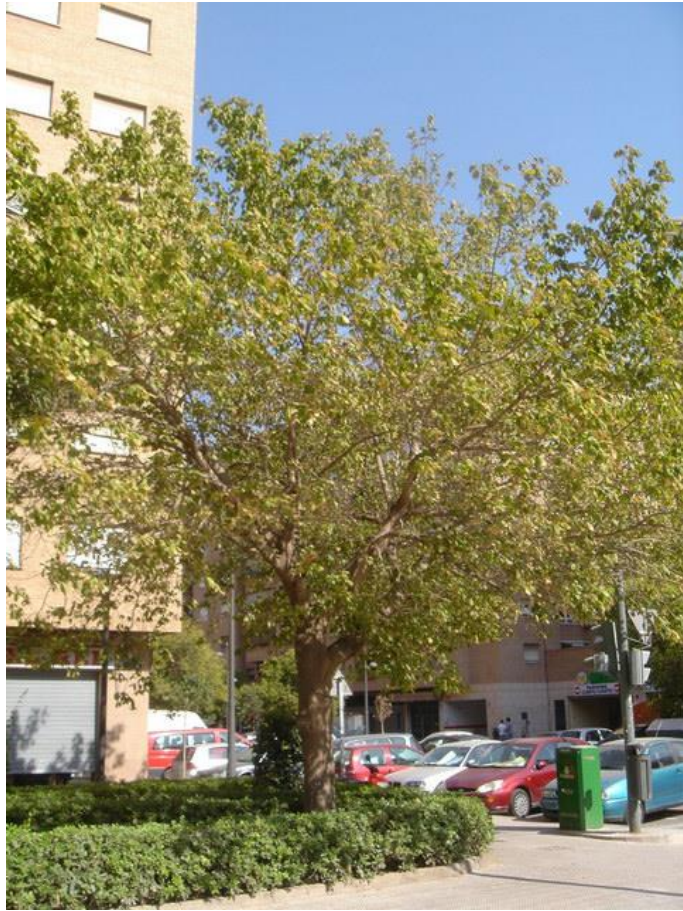
Ubicación actual: Carteros Fecha: 7/31/2009	Pie N°: <p style="text-align: center;">229</p>

DATOS DENDROMÉTRICOS
	Nombre botánico: <i>Acer negundo L.</i>
	Nombre común: <i>Arce negundo, negundo</i>
	Tipo: <i>Frondoso, pie suelto</i>
	Perímetro (cm): <i>140</i>
	ESTADO BIOMECÁNICO Y FITOSANITARIO
	Conformación: <i>Irregular abierta. Tronco vertical con cruz a 2,10 m de alt aprox bifurcada. Eje principal resuleto en 2 direcciones de crecimiento codominantes muy divergentes. Estructura difusa, con orden de ramificación algo rehecho.</i>
	Corteza: <i>Cerrada. Secciones de poda cicatrizando, con madera lago alterada. Alguna rotura, poco extensa.</i>
Estado fitopatológico: <i>Discreto follaje clareado (defoliación) y presencia de ramaje seco</i>	
Manejo: <i>Poda de reducción de copa, esporádica</i>	
OBSERVACIONES

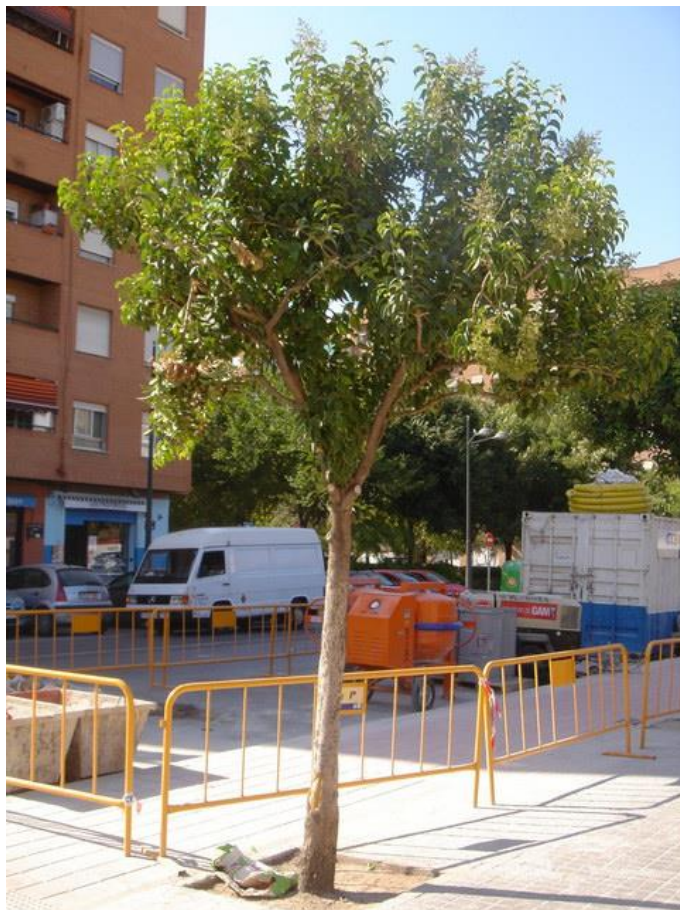
244

Regular recogida. Tronco casi vertical, con cruz a 2,10 m de alt aprox y con 2-4 ejes primarios entroncados en ella. Copa centrada repartida. Estructura en vaso con orden de ramificación establecido, no muy desarrollado

Cerrada, secciones de poda limpios, cicatrizando. Madera sin alterar. Algun descortezamiento menor en el tronco

Bueno, sin señales de afección

Refalcado de copa, y/o aclareo de la misma
