### 3. Refugio antiaéreo de la Guerra Civil

## 4. Tapia perimetral

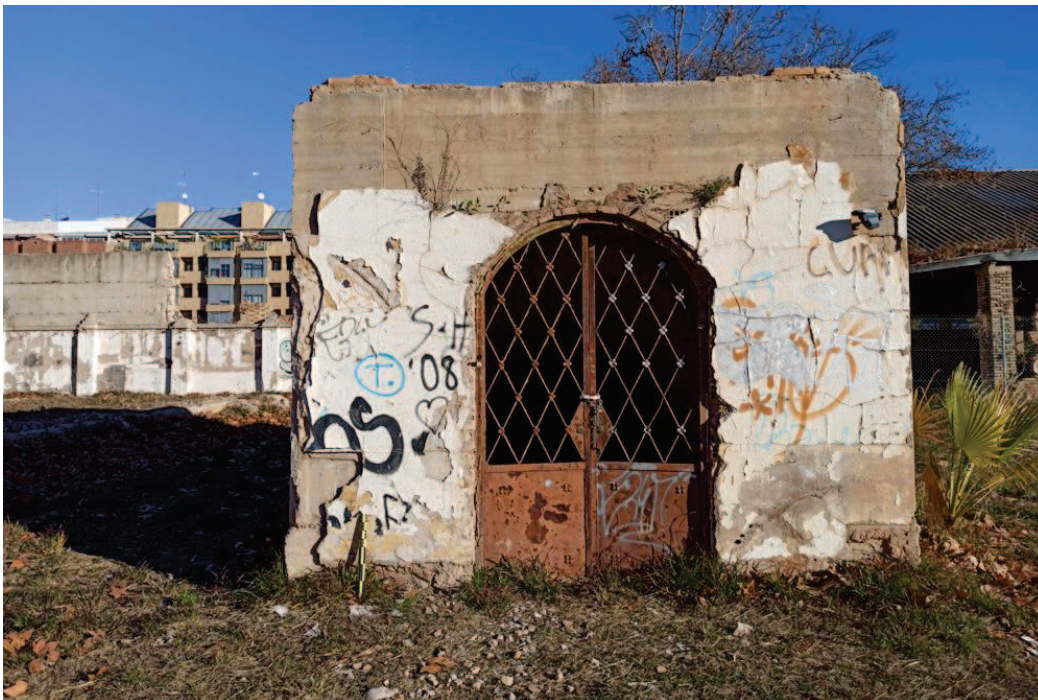
Puerta de acceso al refugio

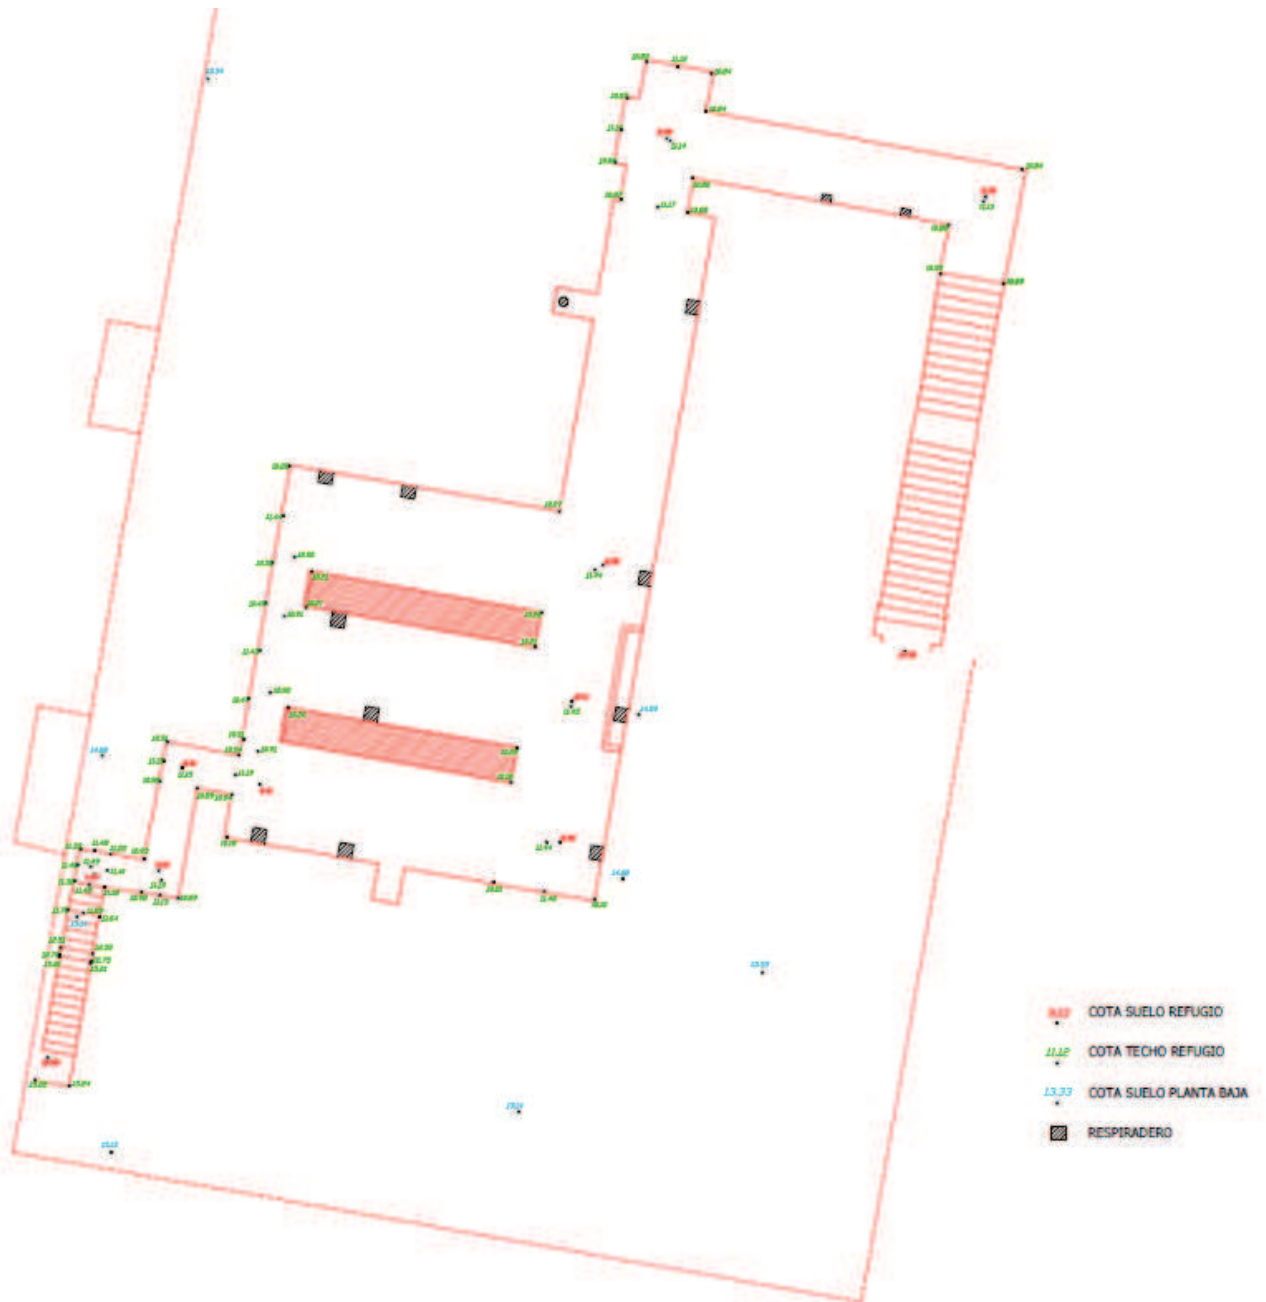
Planta del conjunto del refugio antiaéreo. Fuente: SEPES

El refugio consta de las siguientes partes:

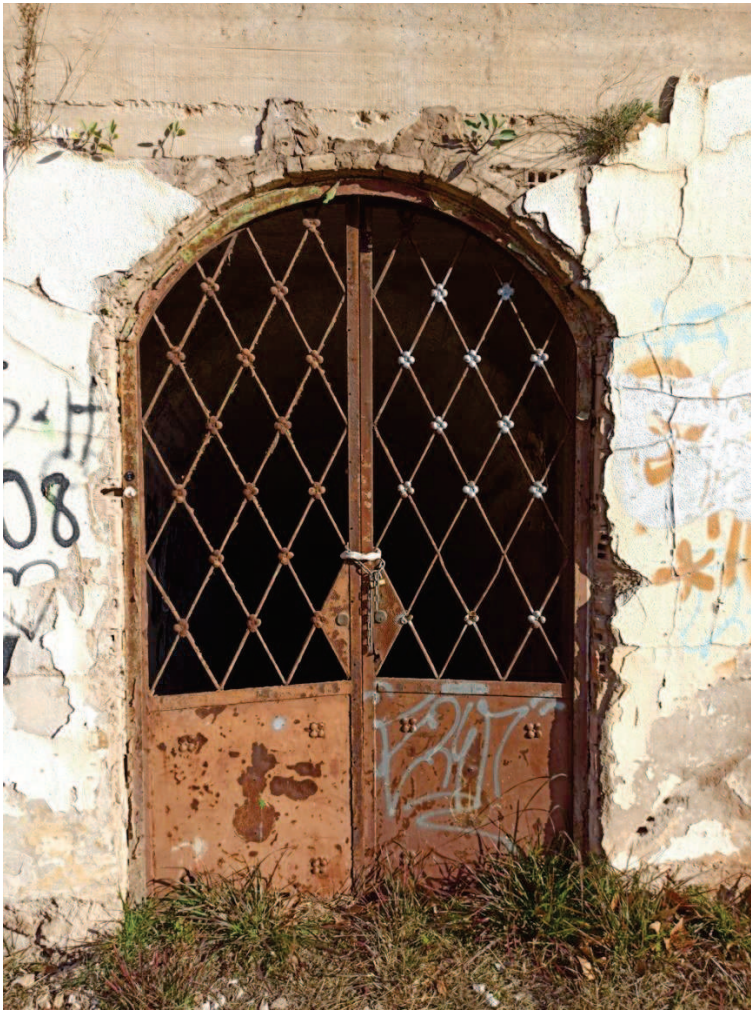
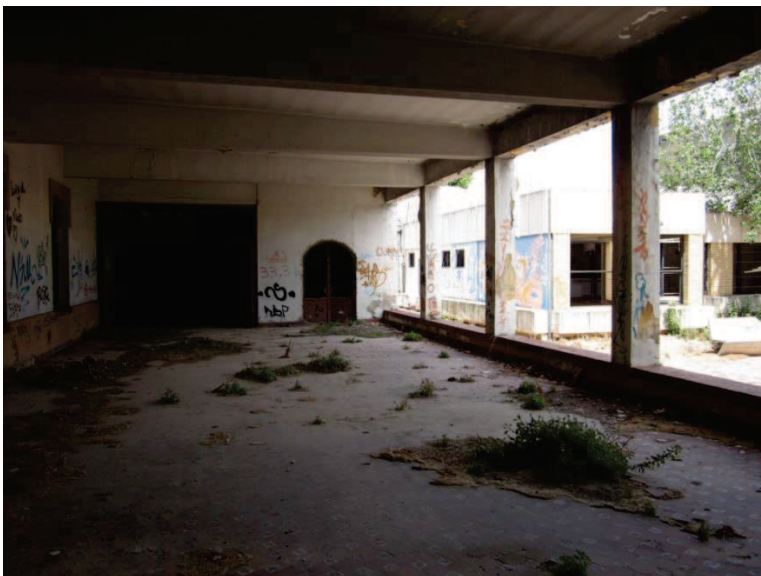
A. Puerta de entrada principal con cierre de verja metálica. El vano forma un arco de medio punto conformado por una rosca de ladrillos macizos a tizón en el intradós, mientras que las jambas y extradós presentan ladrillos huecos. Es posible que la colocación de estos ladrillos rompa o afecte parcialmente a la fábrica de encofrado de hormigón de la caja de la escalera, por lo que opinamos que esta puerta se repuso en un momento posterior.

El cierre se realiza mediante puerta metálica calada de dos hojas con faldón inferior de chapa con una sencilla decoración de grupos de cuatro puntos a modo de rosetón con pétalos y varillas que forman una retícula de rombos con aplicación de los mismos rosetones en los vértices de cada rombo.

Situación del acceso en el edificio

existente en el Parque de Artillería antes de su derribo

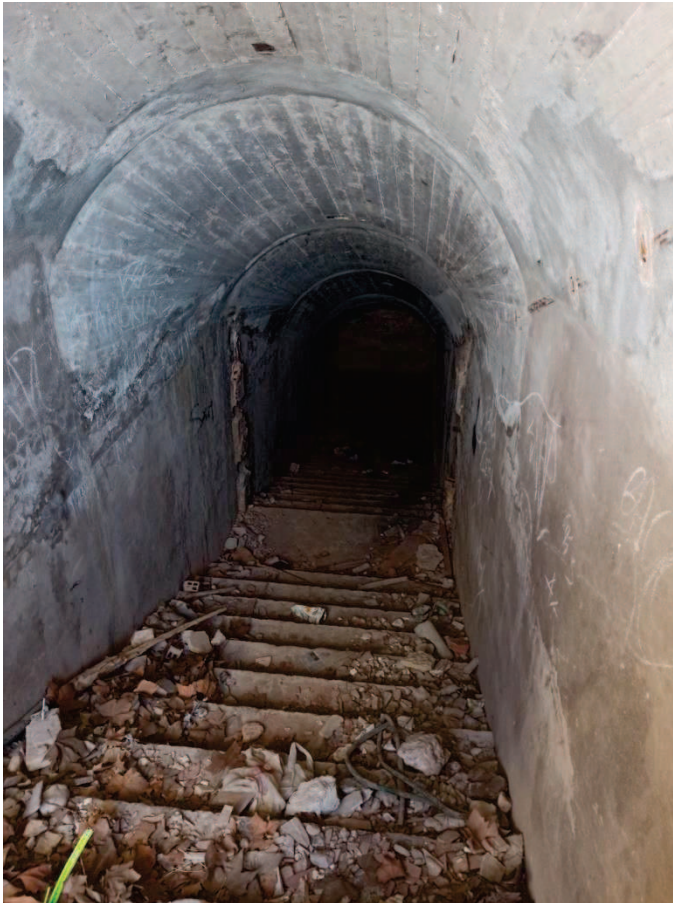
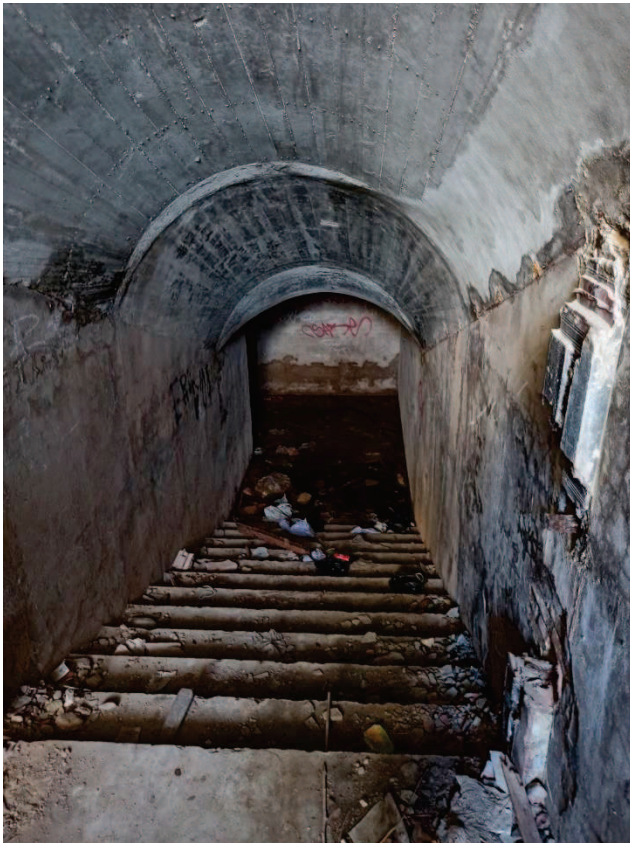
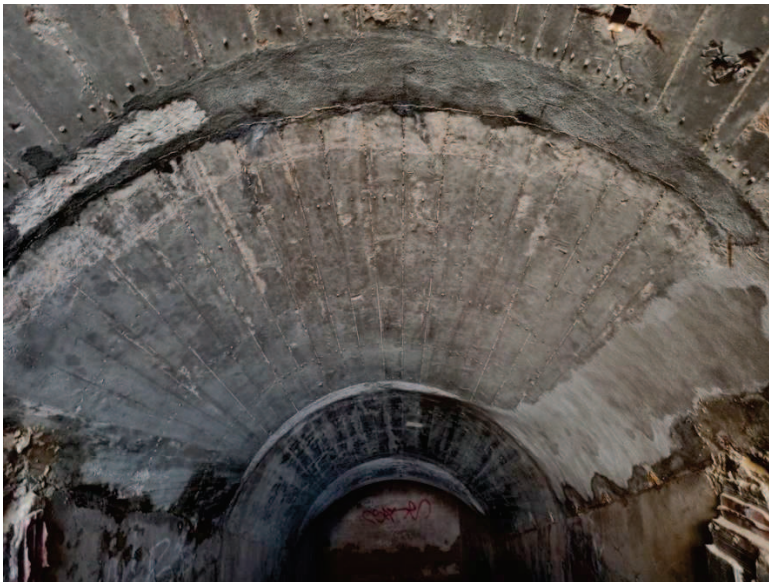
Al interior consiste en un pasaje de 14,15 m de longitud y 1,82 m de anchura, que arranca a una cota de 13,39 msnm y baja hasta la -8,99 m, es decir desciende un total de 4,40 m. Se divide en dos tramos de escalera con descansillo y finaliza en tramo de suelo llano donde se encuentra el primer quiebro.

La cubierta es abovedada de hormigón, construida mediante cimbras, de las que se aprecian las huellas de los tablonos. Las paredes se encuentran enlucidas y a la altura de la línea de arranque de la bóveda corre una huella producida por la oxidación del cable de luz. En el descansillo entre los dos tramos de escalera se conservan las huellas de un tabique que debía aislar la escalera, al modo del documentado en el refugio fabril de Bombas Gens.

Detalles de la escalera y bóveda

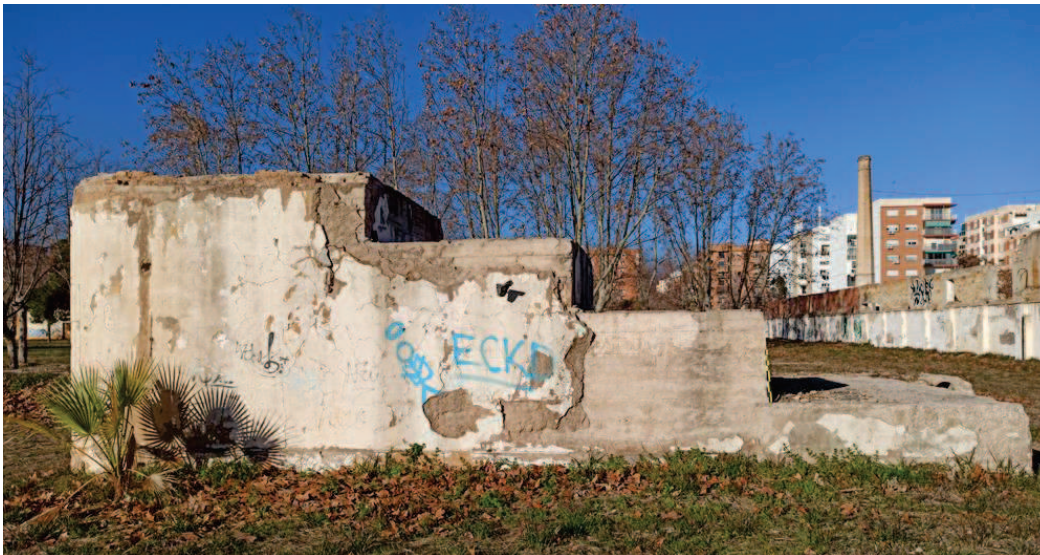
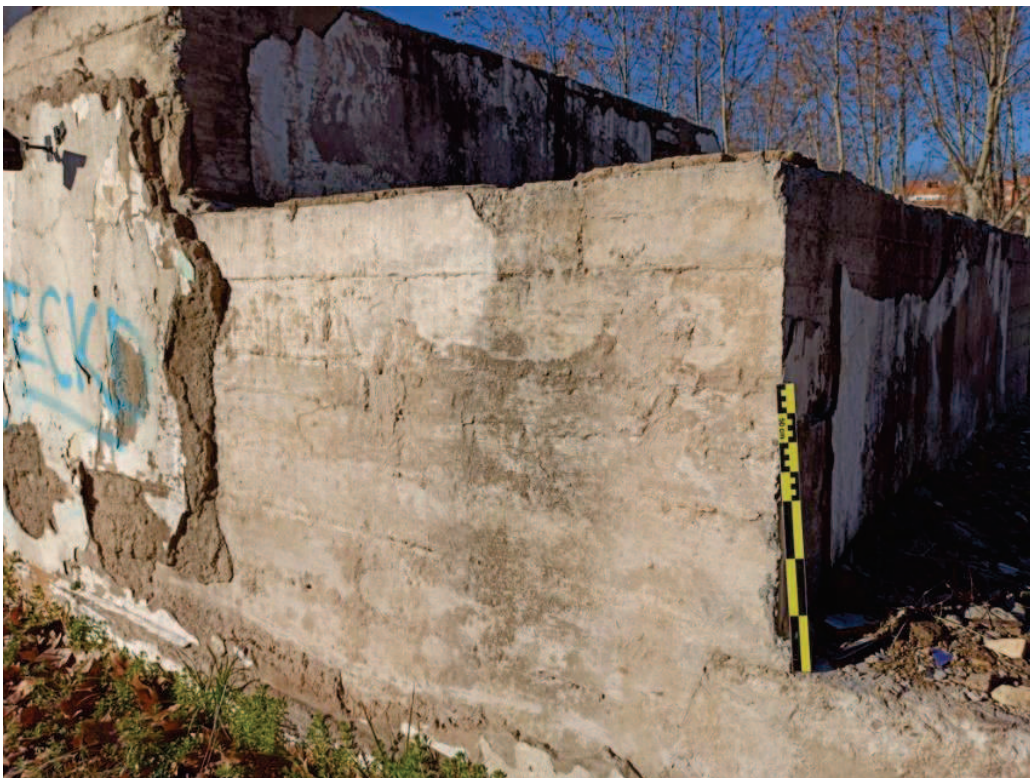
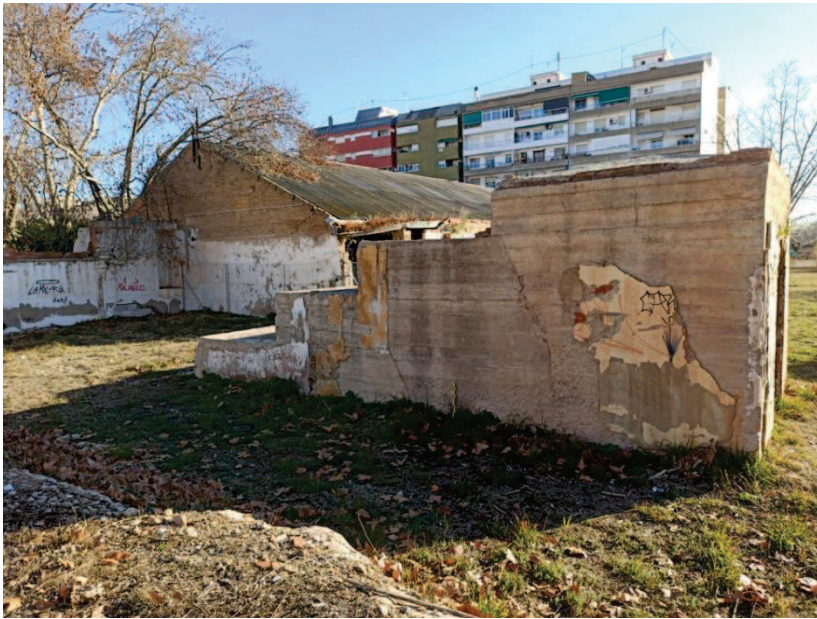
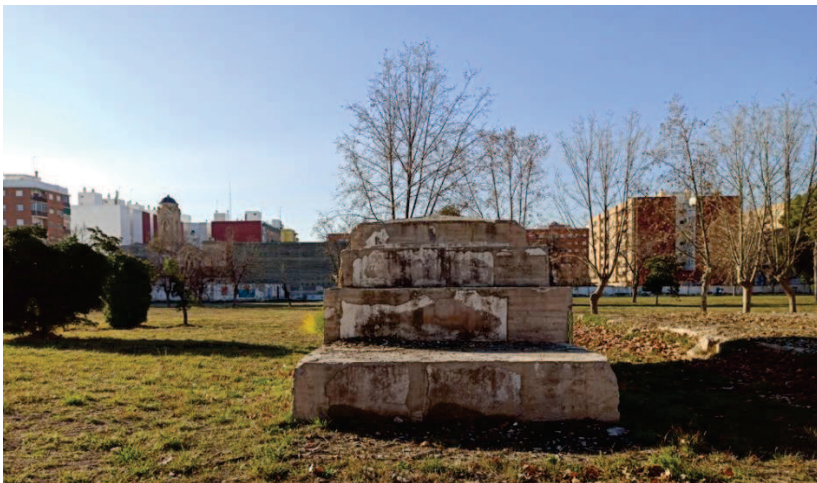
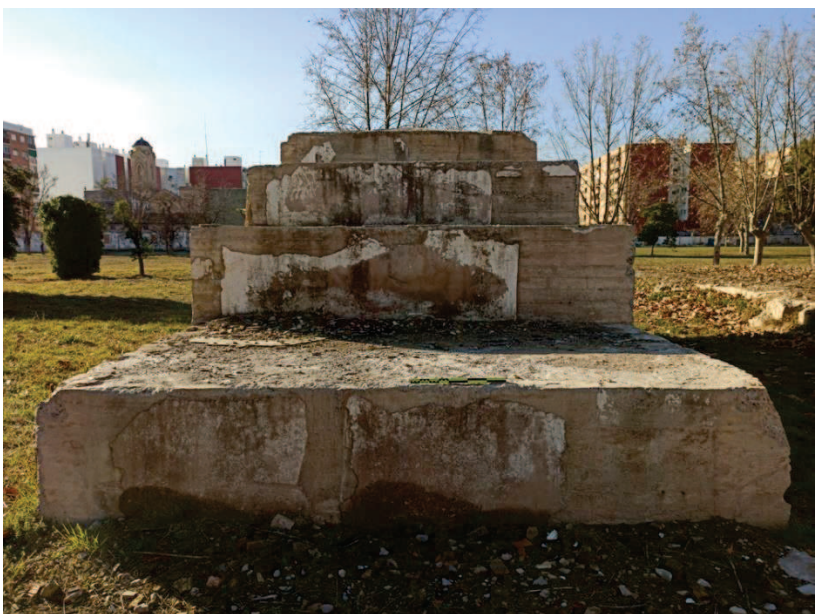
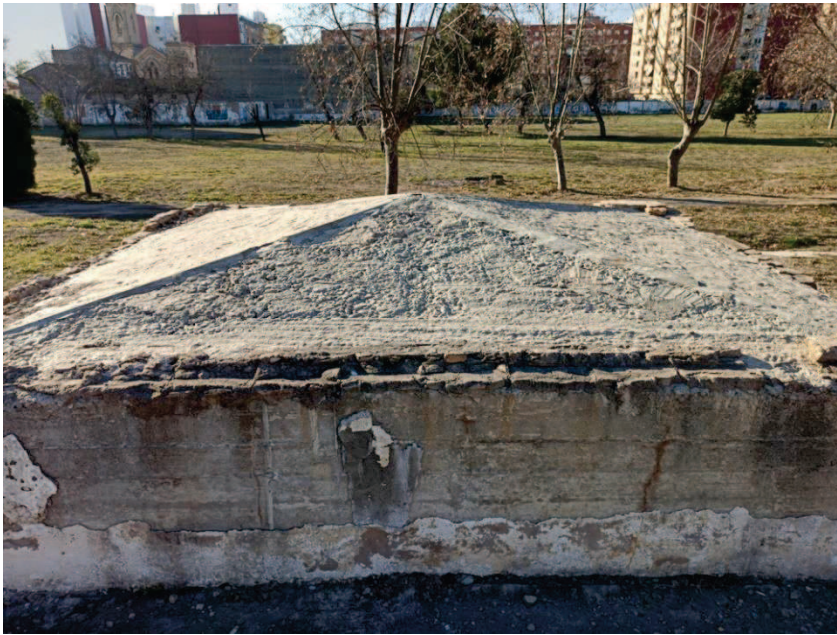
Al exterior aflora una de las dos partes visibles del conjunto. Se trata del casetón de la escalera que posee una longitud de 9,38 m y una anchura de 3,88 m. Consta de cuatro tramos escalonados. El primero de 3,15 de longitud por otros tantos de altura con cubierta a cuatro aguas muy rebajada, el siguiente de 2,13 m, con un escalón de 0,73 m; el tercero de 1,85 m y escalón de 0,77 m; el cuarto de 2,25 m y escalón de 0,90 m con un último escalón de 0,75 m hasta el nivel de suelo actual. Se construye mediante la técnica

del encofrado de hormigón de cemento armado con varillas lisas, observándose claramente los tabloneros que forman las tablas de encofrar, con medidas variables de 11, 18 y 21 cm. En el lado oeste se marca la huella de unión en talud del adosamiento de las cajas entre el primer y segundo tramo escalonado. Las paredes exteriores conservan parte del revestimiento de cemento correspondiente al cuerpo construido sobre él durante el periodo de uso del Parque.

Detalle del remate a cuatro aguas

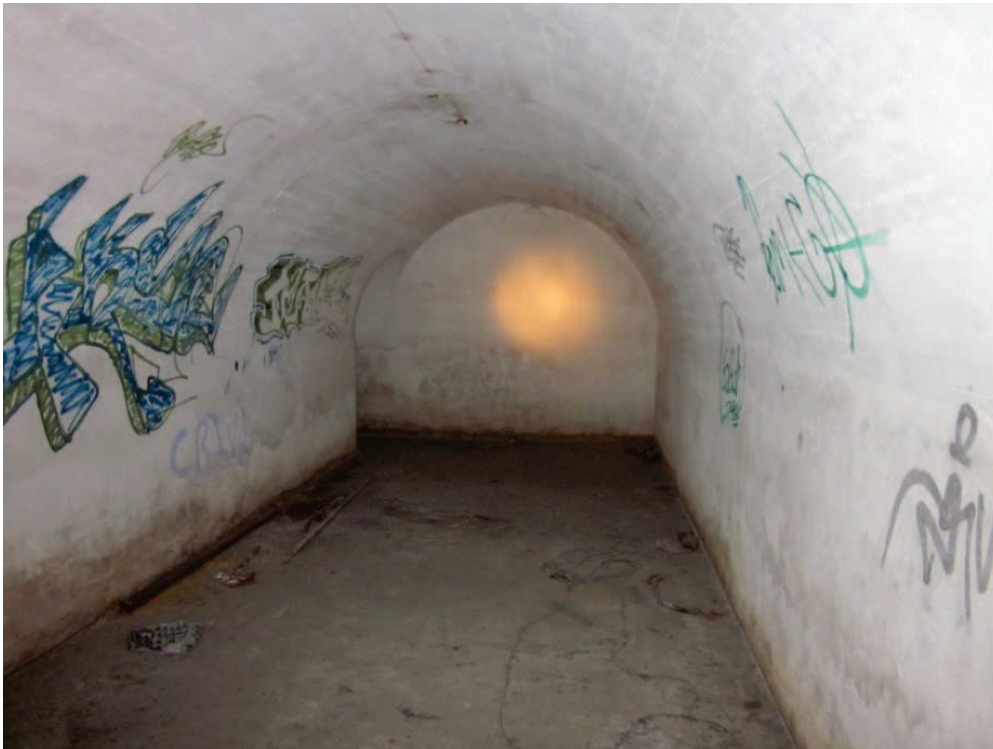
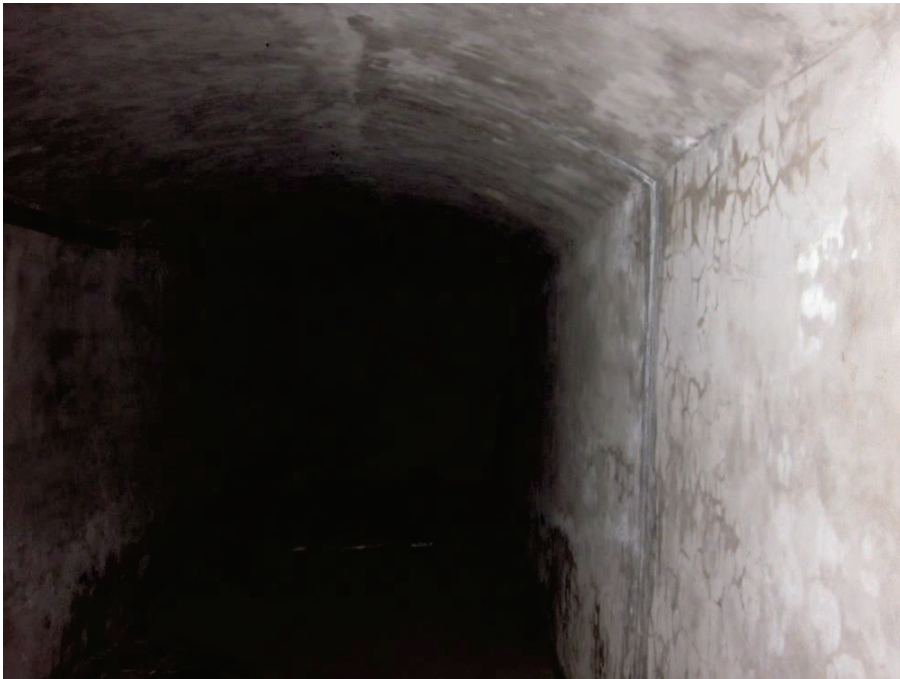
C. Tramo segundo y tercero en zigzag. Después del tramo de bajada siguen dos tramos en zigzag, de manera que el área de acceso a la nave central tiene forma de Pi. El tramo 2 tiene una longitud de 11,80 m y el tercero de 13,40 m, siendo este más ancho. El ángulo formado por ambos presenta una serie de rebajes u hornacinas en la pared. Se sitúan en estos dos tramos los primeros respiraderos del refugio.

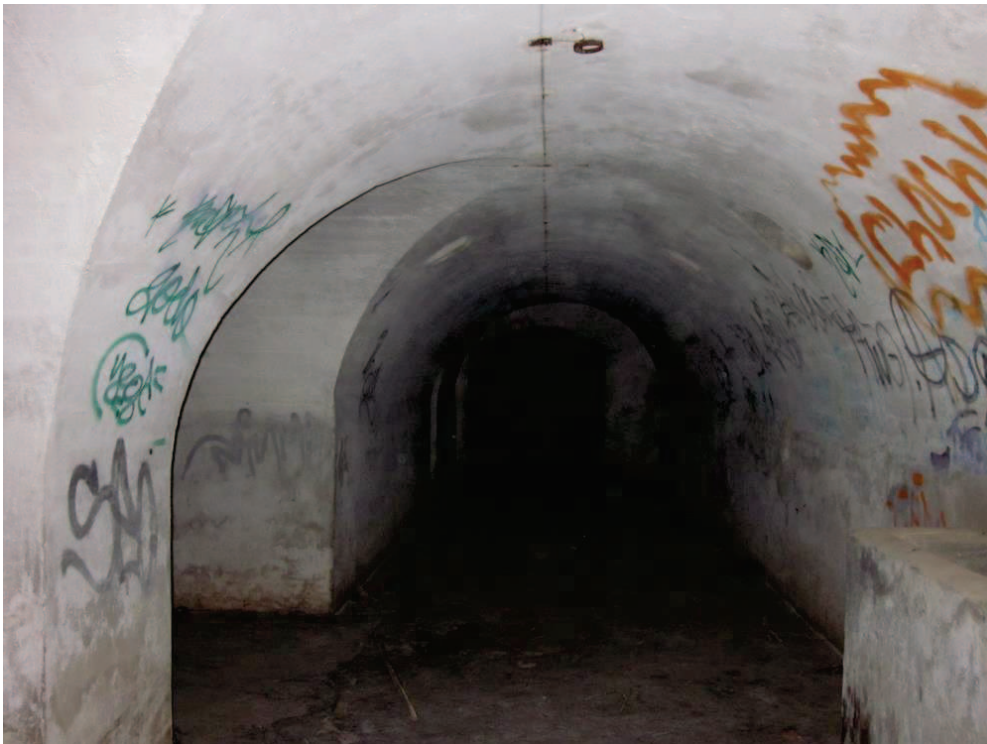
D. Nave central. El tercer pasillo desemboca en la nave central de planta cuadrada de 10,90 x 10,97 m. Se divide en tres naves mediante gruesos muros de 1,05 m de espesor. Como los pasillos en zigzag, estos muros que compartimentan la sala tienen la función de parapeto en caso de deflagración al interior del refugio. En el lado este se sitúa una larga pila y en el sur una nueva hornacina.

Nave central con pileta a la derecha de la imagen y huellas del cableado eléctrico

En la clave de las bóvedas aparecen las huellas del cableado, como la existente en el tramo de escalera principal. Las paredes se encuentran pintadas de blanco y en algunos puntos corre una tabla de madera claveteada bajo la línea de arranque de las bóvedas, tal vez con función de percha.

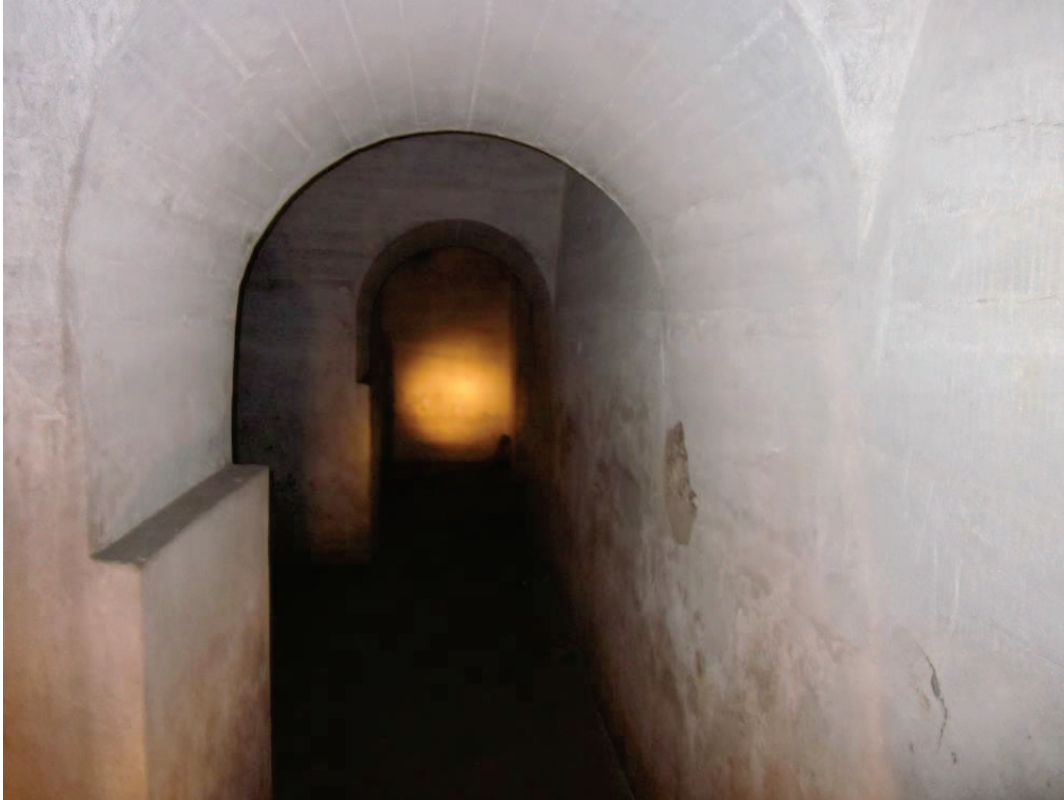
En las bóvedas se abren series de respiraderos de ventilación redondos que también se aprecian al exterior.

El techo de esta nave es la segunda parte del conjunto que se observa en la actualidad desde el exterior, manteniendo la técnica del encofrado de hormigón armado. Los respiraderos exteriores tienen un diámetro de 40 cm.

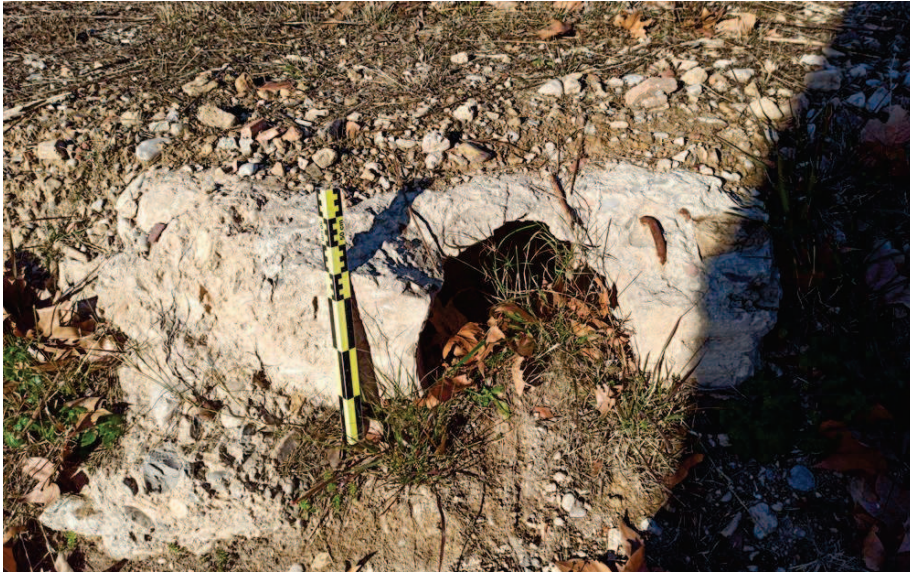
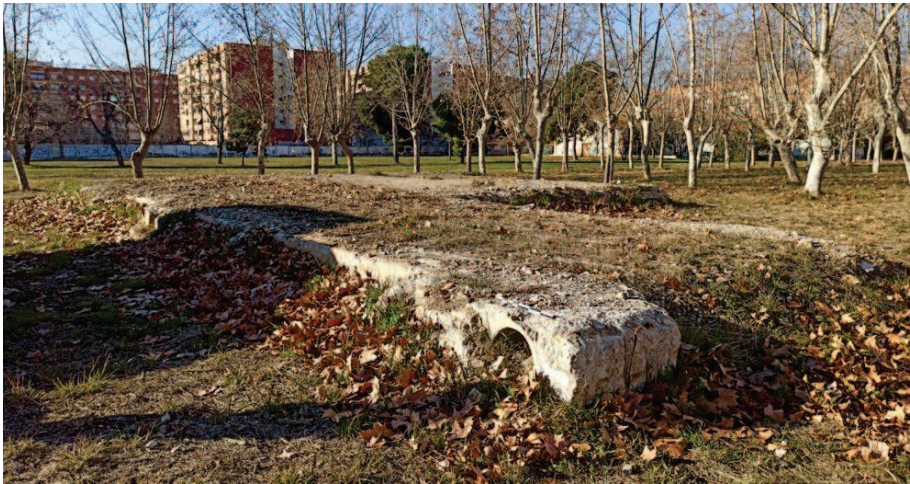
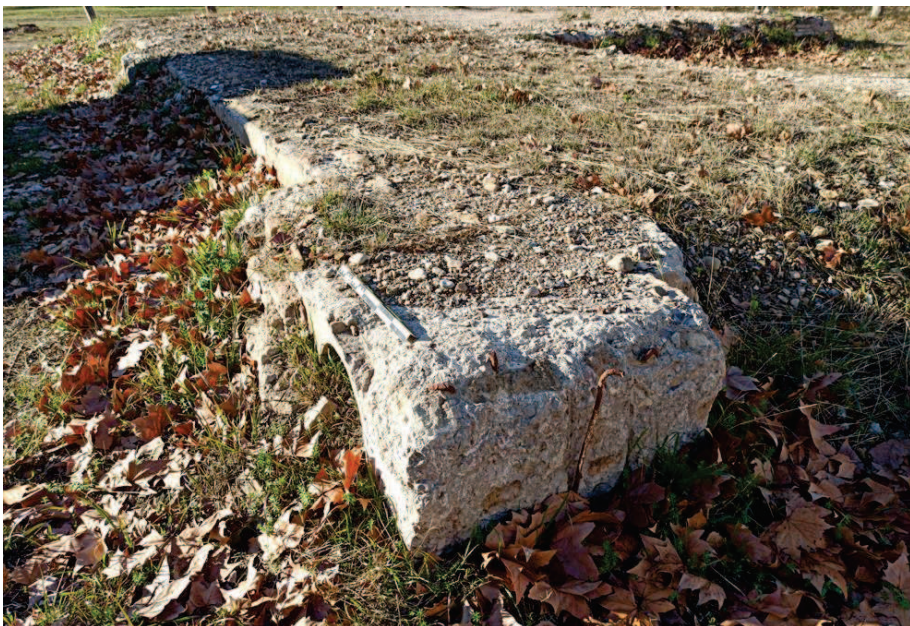
Detalles de los respiraderos

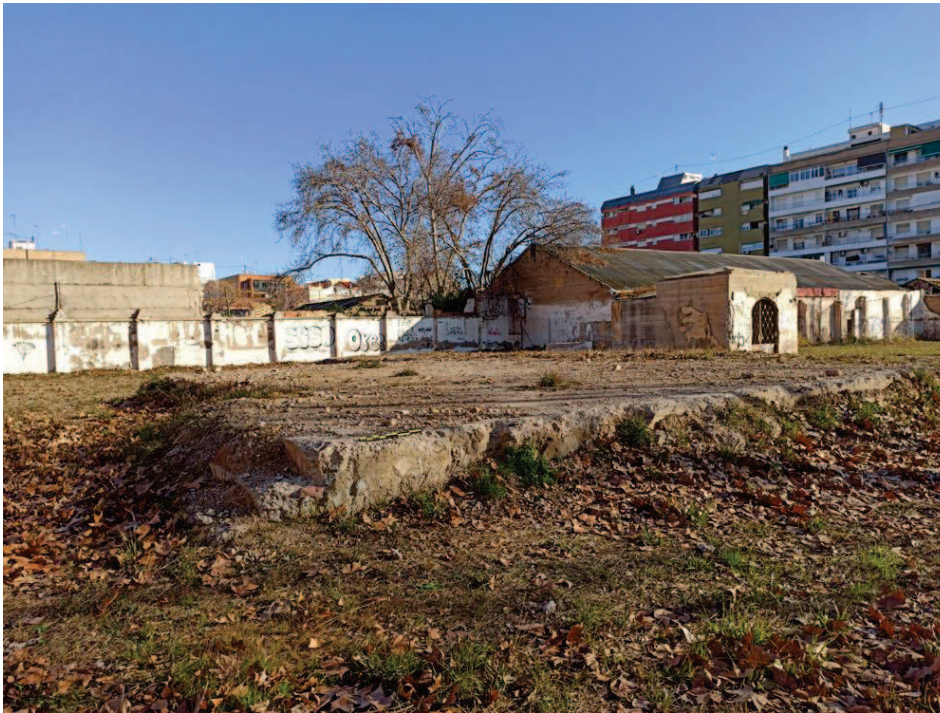
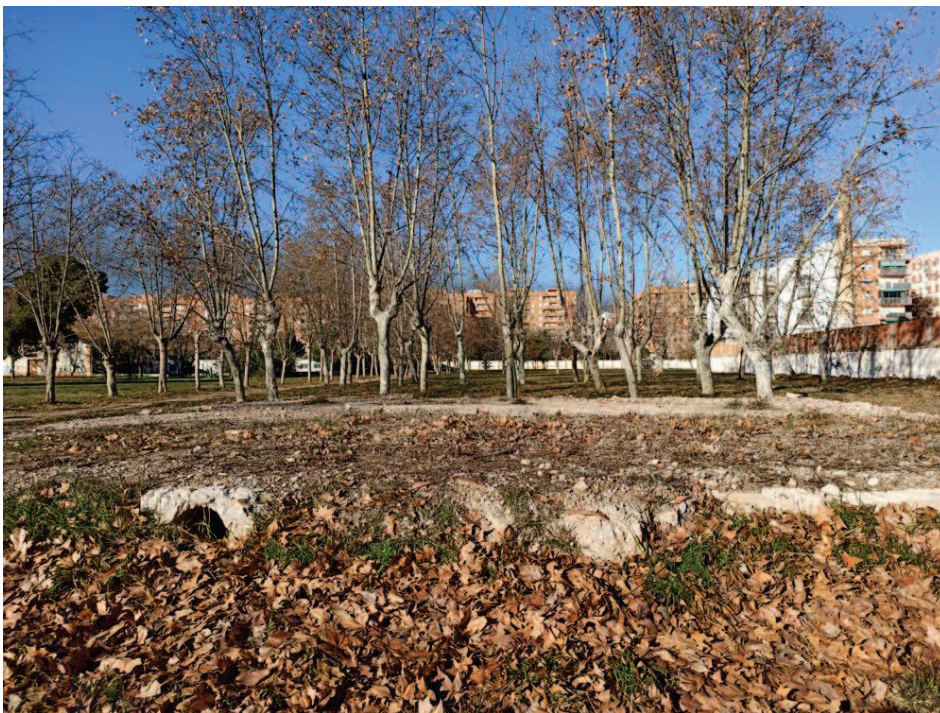
Vistas generales de la cubierta del refugio en superficie

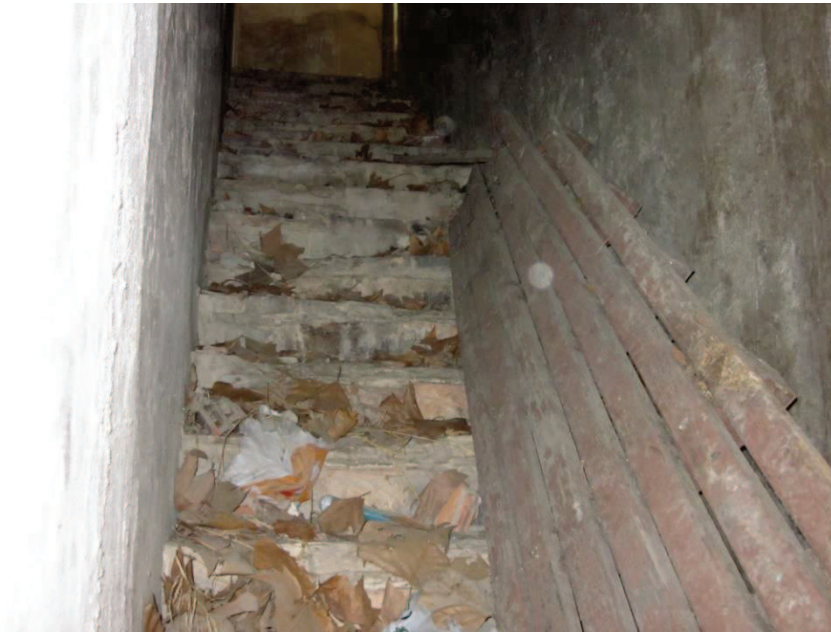
E. Escalera de salida. Como todo refugio antiaéreo cuenta con un segundo acceso secundario, formado por tres pequeños tramos en zigzag en rampa y un tramo de escaleras. La demolición de las naves del Parque de Artillería ha anulado esta segunda entrada, de manera que en la actualidad no se aprecia desde el exterior.

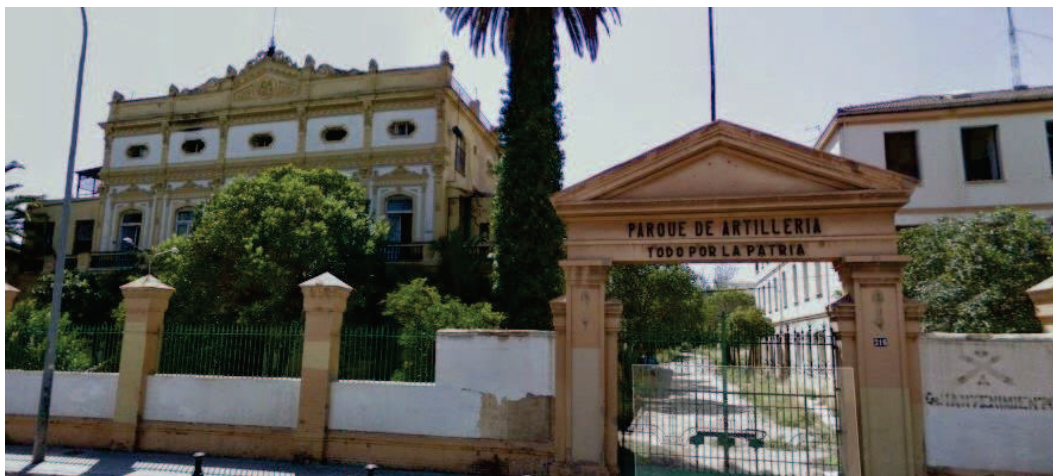
Esta verja fue adaptada al paso de vehículos modificándose las dos puertas de acceso general al recinto. La principal mantiene en las columnas de las jambas el estilo y la molduración de la verja original. Es posible incluso que se trate de las mismas jambas originales, por lo que en el futuro estudio arqueológico se deberán realizar catas murales de comprobación. Sobre ellas se colocó un frontón triangular de estilo clásico donde se coloca la inscripción del cuartel "PARQUE DE ARTILLERÍA. TODO POR LA PATRIA".

Vista de la puerta y verja principal antes del derribo de las naves del cuartel

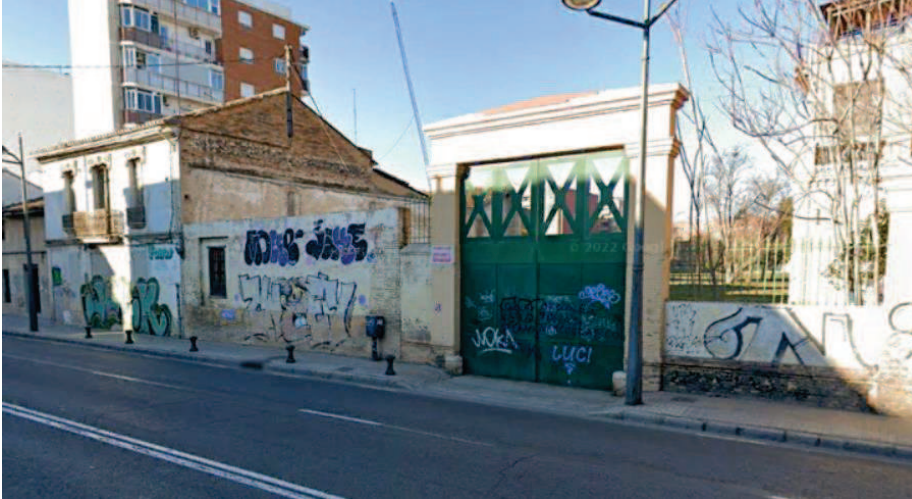
La segunda puerta fue claramente modificada por el Parque de Artillería para ampliar su luz con dos jambas a modo de columnas de obra de ladrillo macizo (piezas de 25 cm de longitud) de estilo dórico, lisas y rematadas por un entablamento también clásico.

Puerta secundaria de acceso al recinto

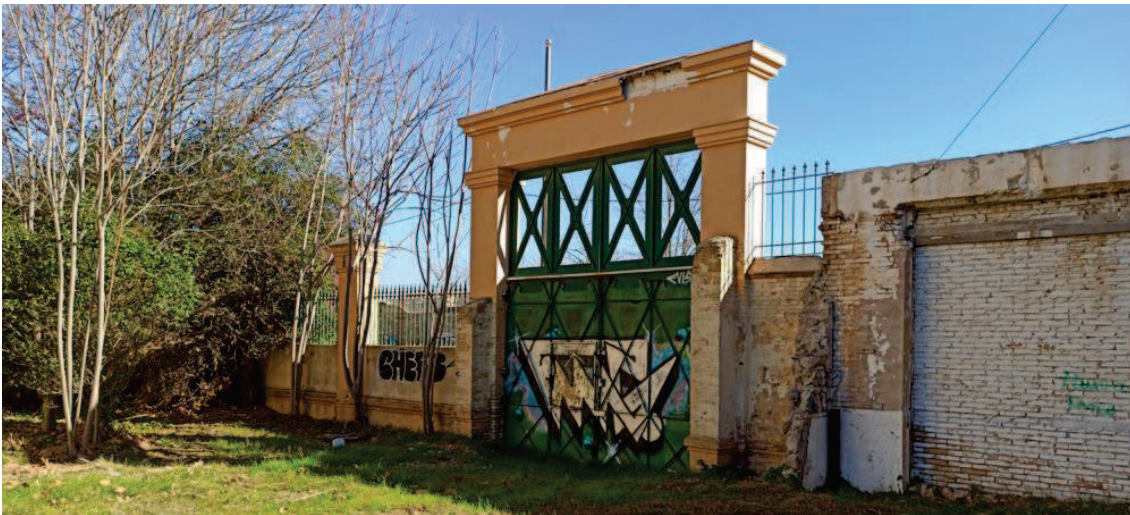
Vista desde el interior

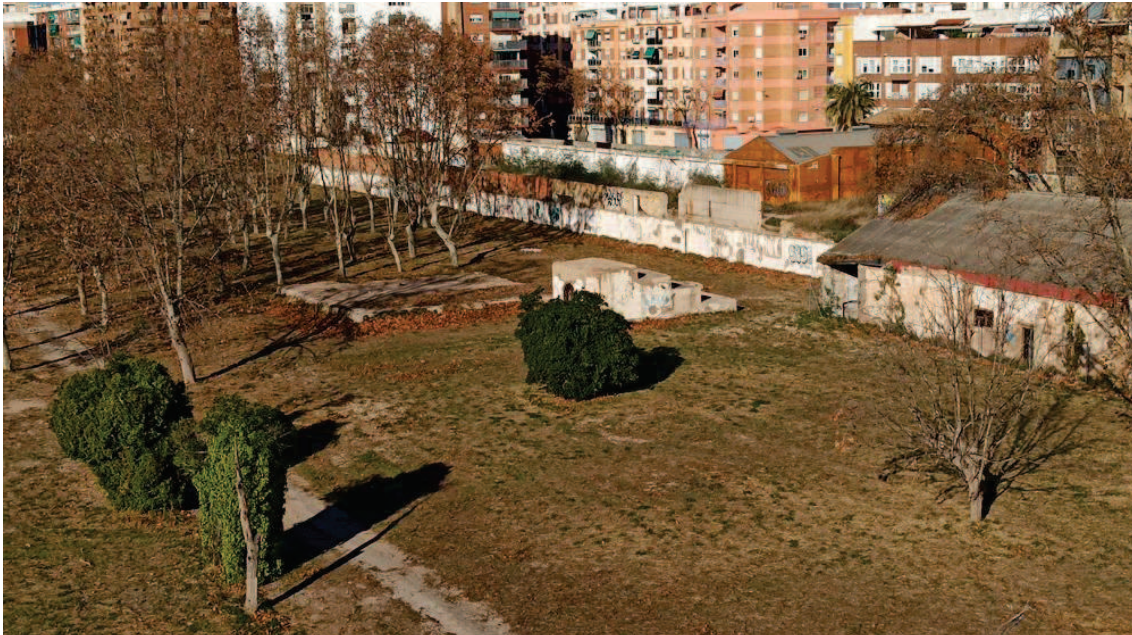
Vista general del cierre del conjunto por el norte, a la derecha el cierre lo forman las naves industriales con fachada a Mossen Febrer

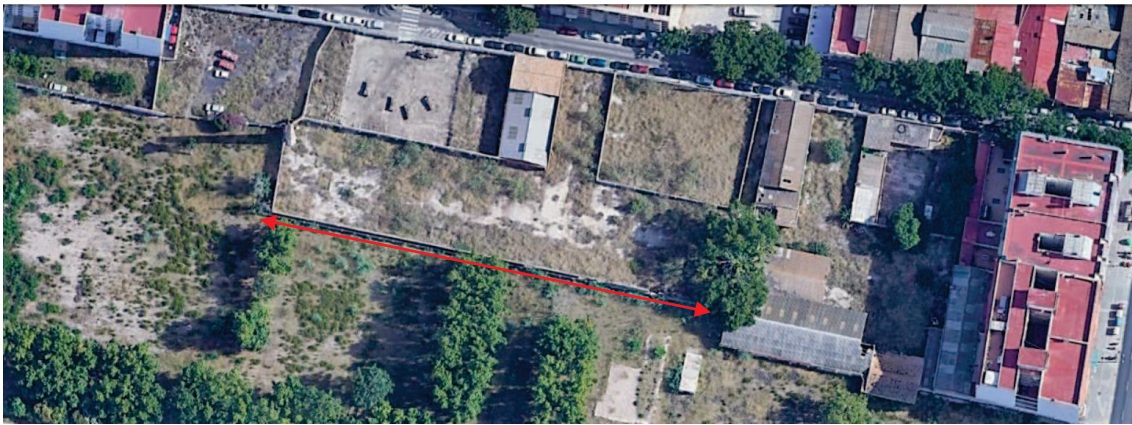
Posee una longitud de 110 m desde el extremo este, donde arranca junto al muro de cierre de una de las naves vecinas hasta el ángulo que forma el recinto enfrente a la

Situación del tramo de tapia a las espaldas del refugio

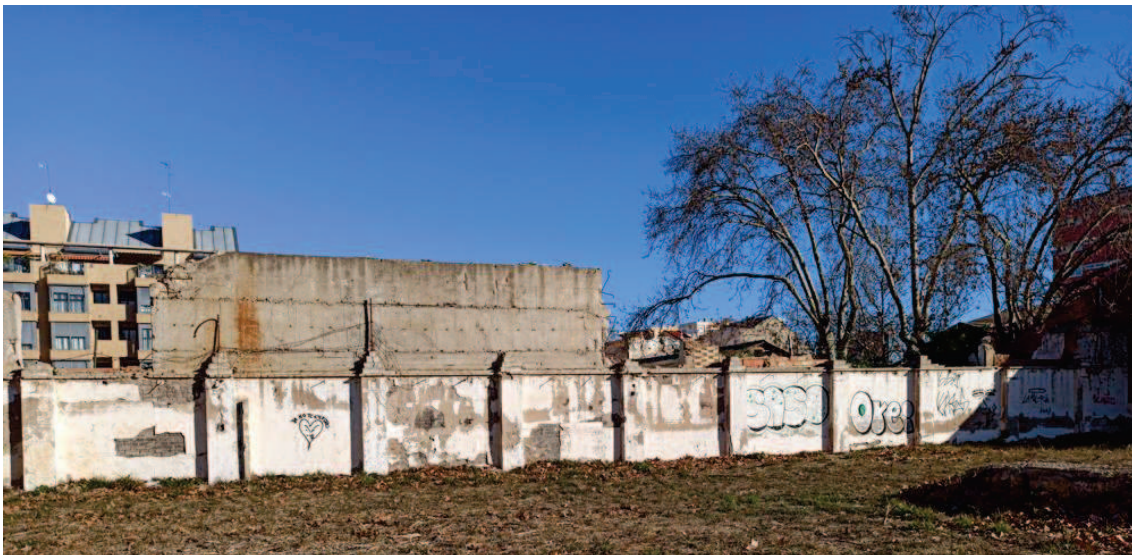
Vista general

Se diferencian dos subtramos por las características de los materiales empleados. El principal y más largo, de al menos 90 m de longitud, se sitúa a la altura del refugio antiaéreo. Consiste en una tapia con muro o faldones entre pilares, rematados con un pináculo escalonado. La altura de la tapia es de 2,32 m más 0,55 m de altura del pináculo.

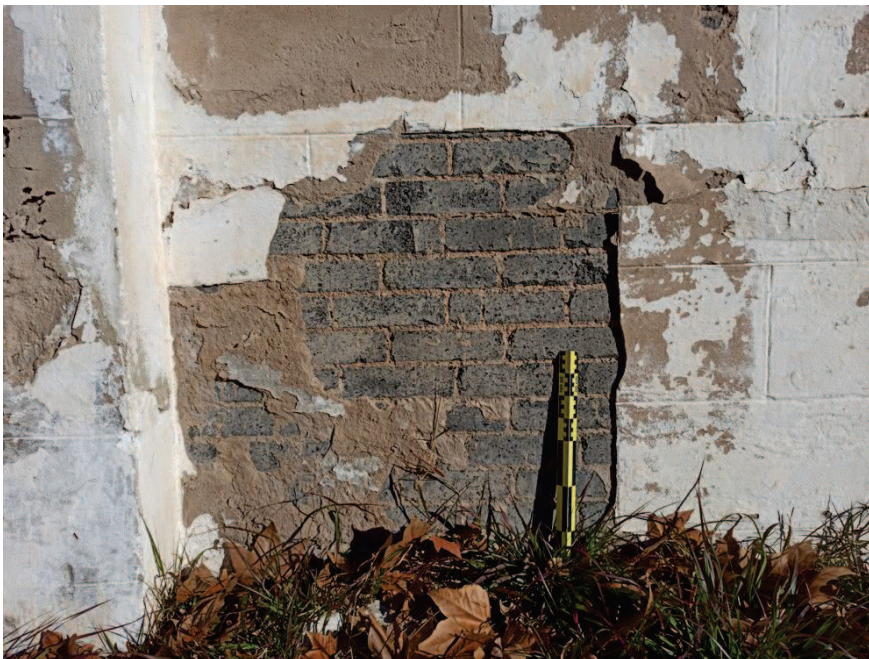
La fábrica del muro utiliza unos materiales singulares, pues se trata de bloques o *briks* de 25 x 7 cm de material de desecho de alto horno metalúrgico prensados, por lo que su color es negro con la apariencia del granito. La composición de estas piezas es la ganga de metal y de carbón de coque, junto a gravas pequeñas, arena y tal vez una mínima parte de cemento como aglutinante. Estas piezas se elaboraban como un subproducto en altos hornos como el de la Siderúrgica del Mediterráneo del Puerto de Sagunto, fundada en 1917.

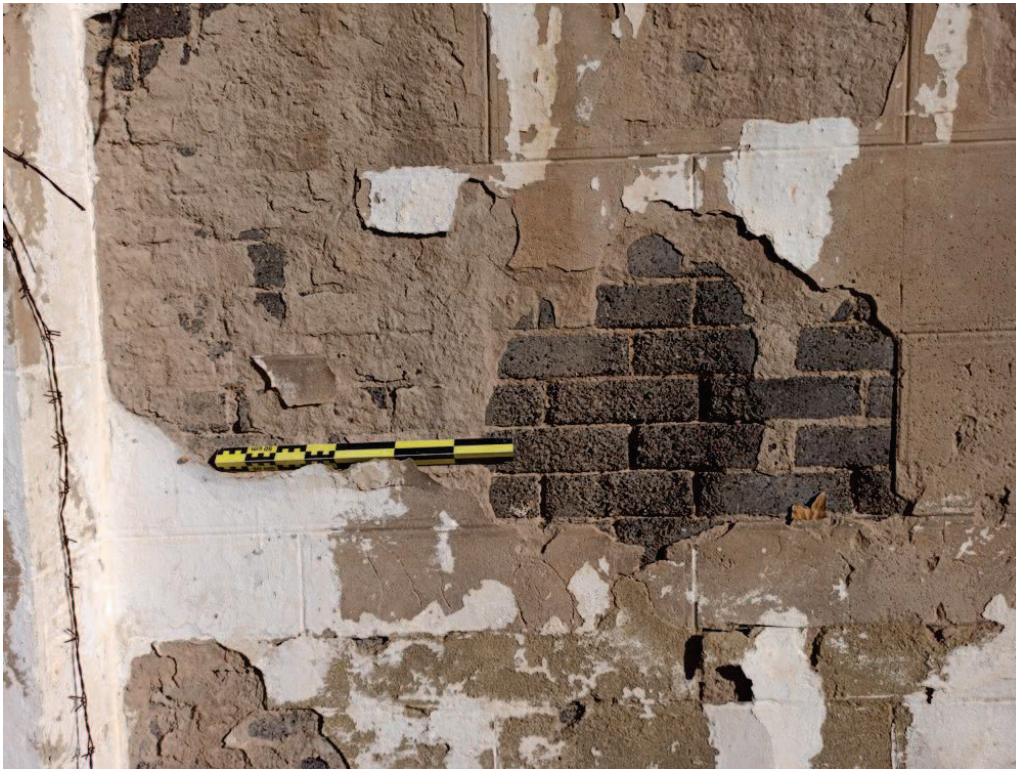
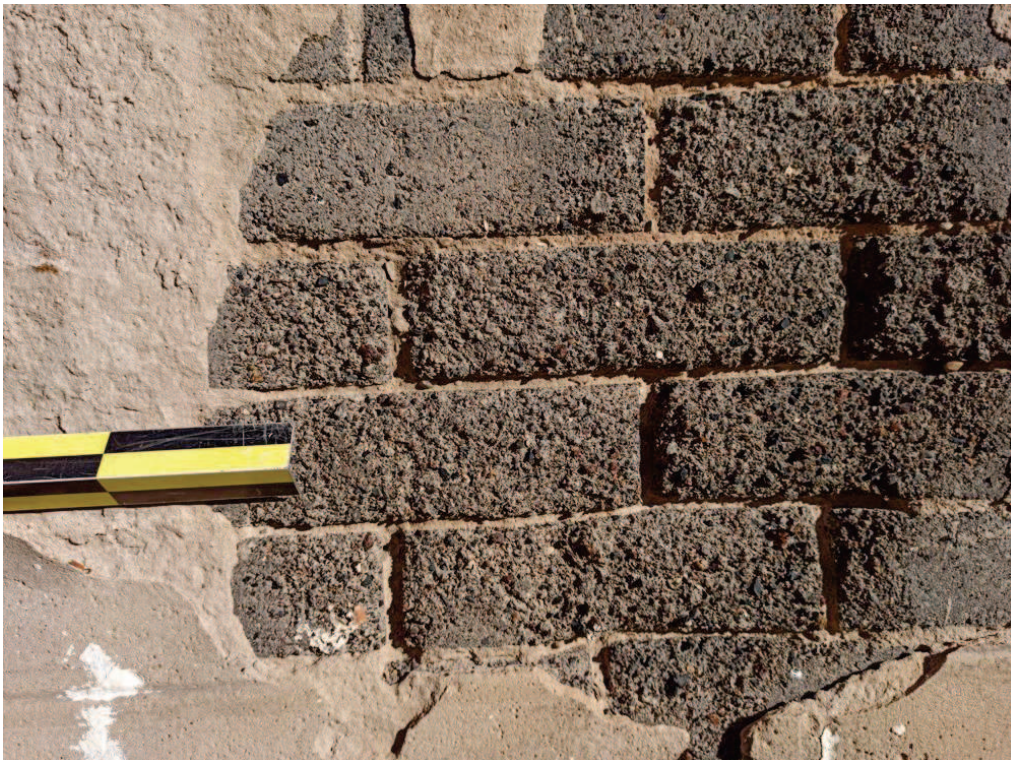
Detalles de los bloques o ladrillos de ganga de metal y carbón de coque

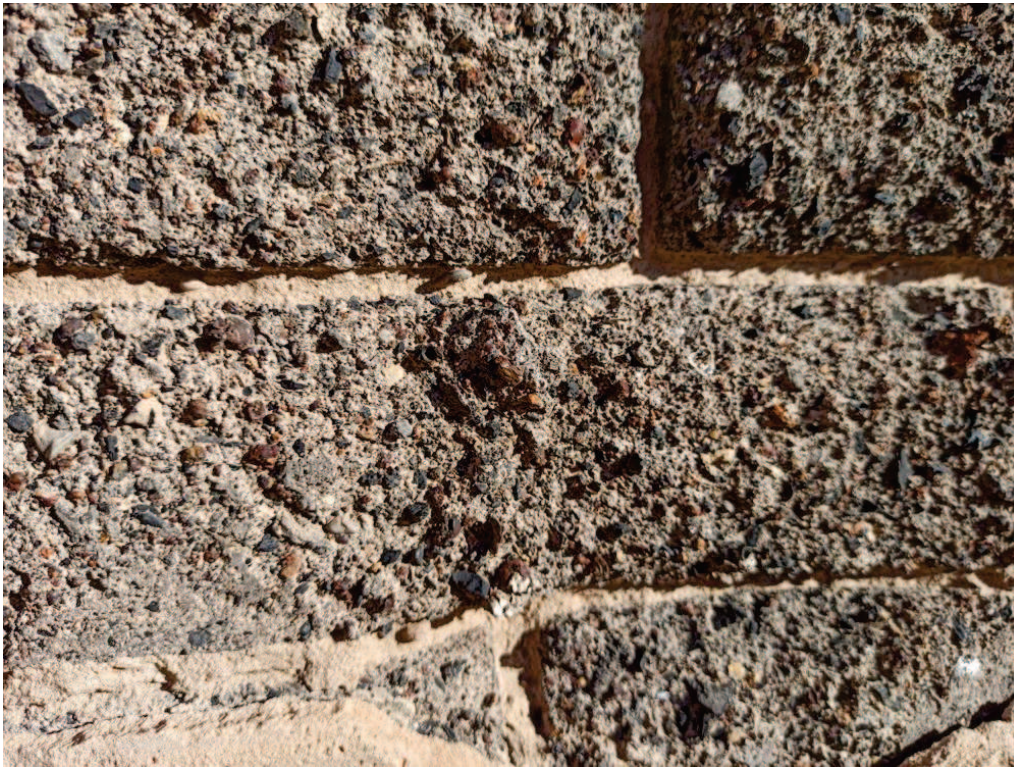
Detalle de la composición de bloques con partículas de ganga de metal y de carbón de coque
