### 3. Refugio antiaéreo de la Guerra Civil

## 4. Tapia perimetral

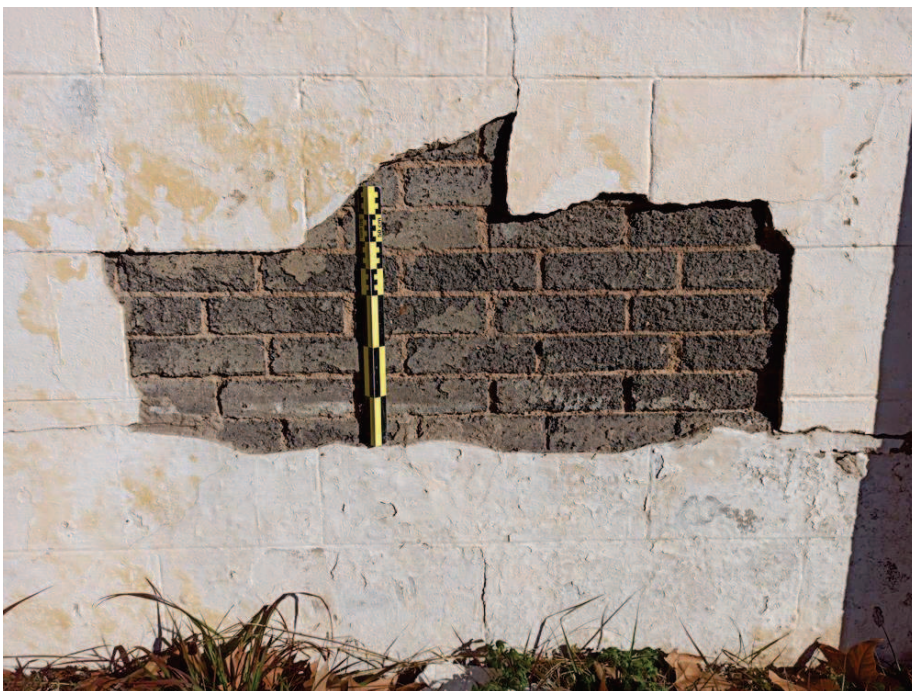
El trabado de los bloques se realiza con mortero de arena con gravas pequeñas en tendeles de 1,5-2 cm, con un aparejo regular de sogas. El paramento recibió en un momento indeterminado (posiblemente a partir de la implantación del Parque de Artillería) un enlucido de cemento con falso despiece de sillería con rectángulos de 65 x 30 cm.

Los pilares son de hormigón, no apreciándose si poseen armadura. Sobre el muro y los pilares corre una verdugada doble de ladrillos macizos a modo de albardilla y, rematando los pilares, un pináculo escalonado de cuatro tramos, también de piezas de hormigón.

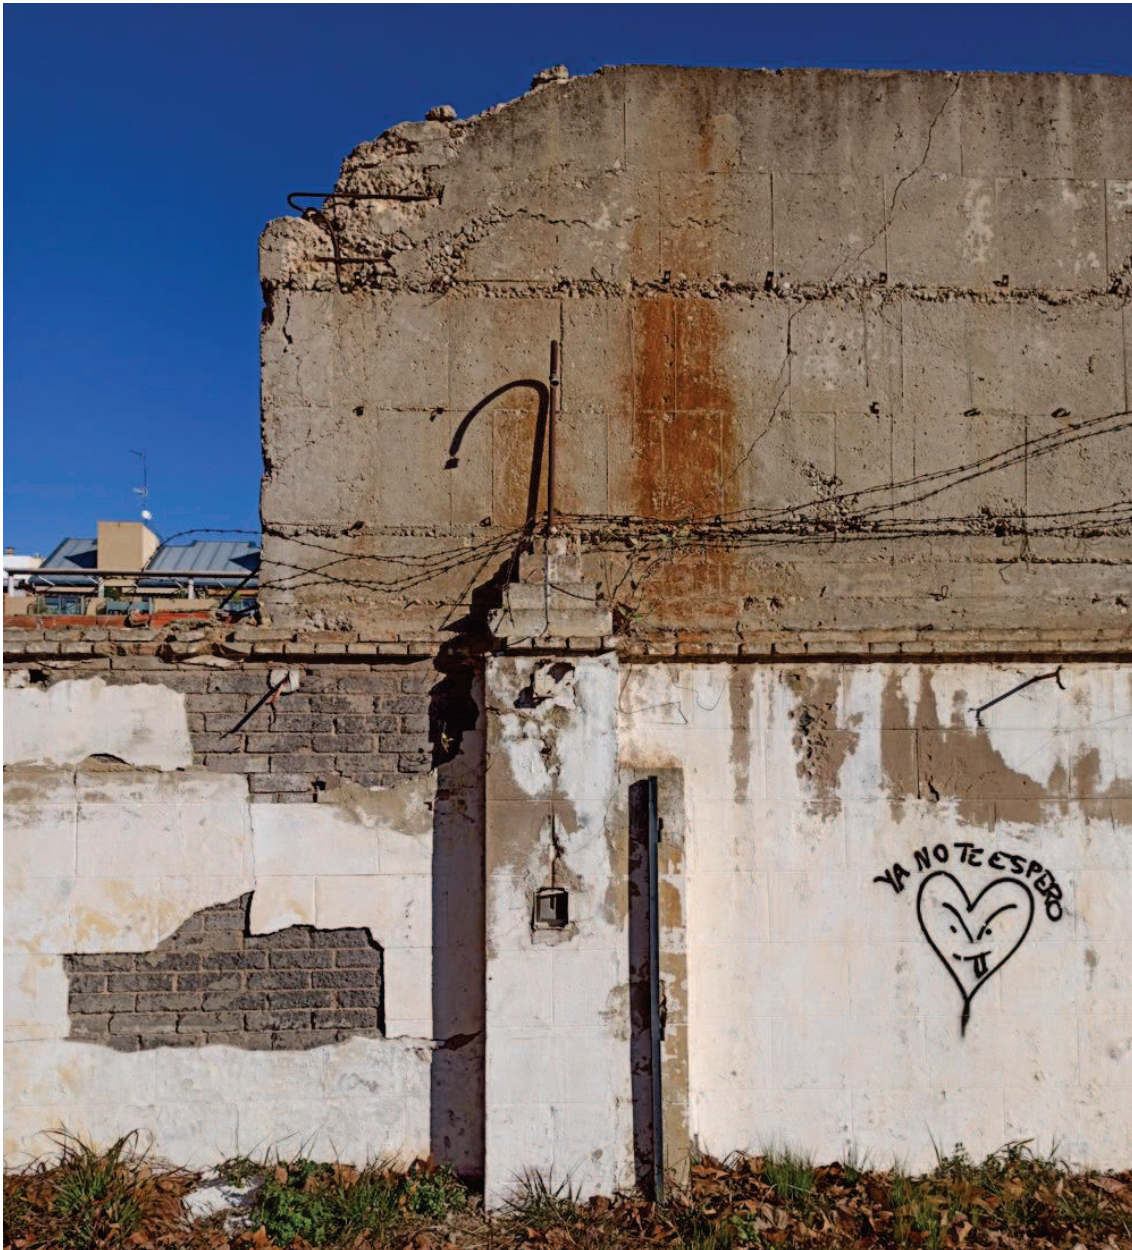
Sobre uno de los pináculos se conserva una barra curvada en su extremo que puede ser la base de una farola o foco. Además contaba con una valla de alambre de espino.

Detalle de un pilar y detrás refuerzo de encofrado de hormigón. Sobre el pináculo se encuentra el brazo de una farola

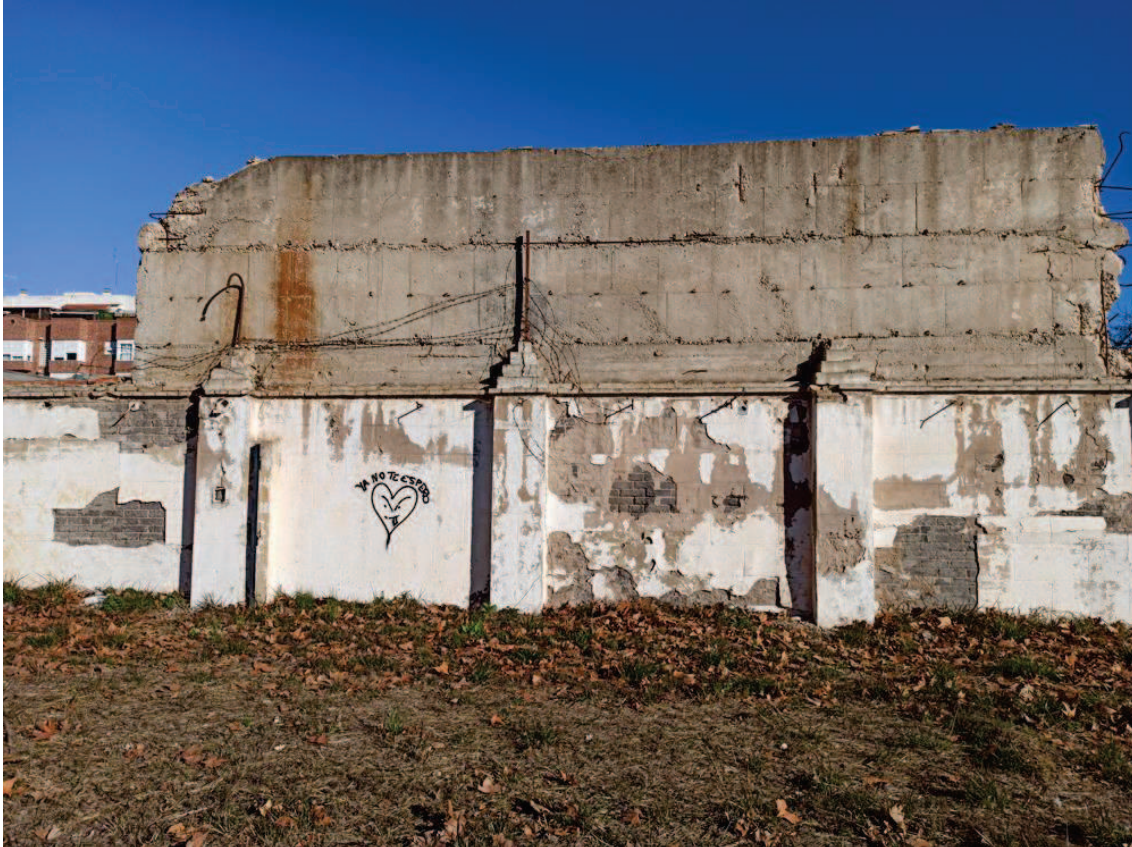
En un tramo de 8 m de longitud, justo a la altura del refugio, se construyó detrás de la tapia un refuerzo de muro de encofrado de hormigón de cemento armado con varillas gruesas lisas. En total posee en el paramento hacia el Parque 5 tapias de las que son perfectamente visibles los tabloncillos cuadrados con los que se encofraron. También se conservan las agujas metálicas, en forma de pletinas con orificios en los extremos. La caja inferior está realizada con tabloncillos, que recuerdan o son idénticos a los utilizados en el encofrado de los muros del refugio.

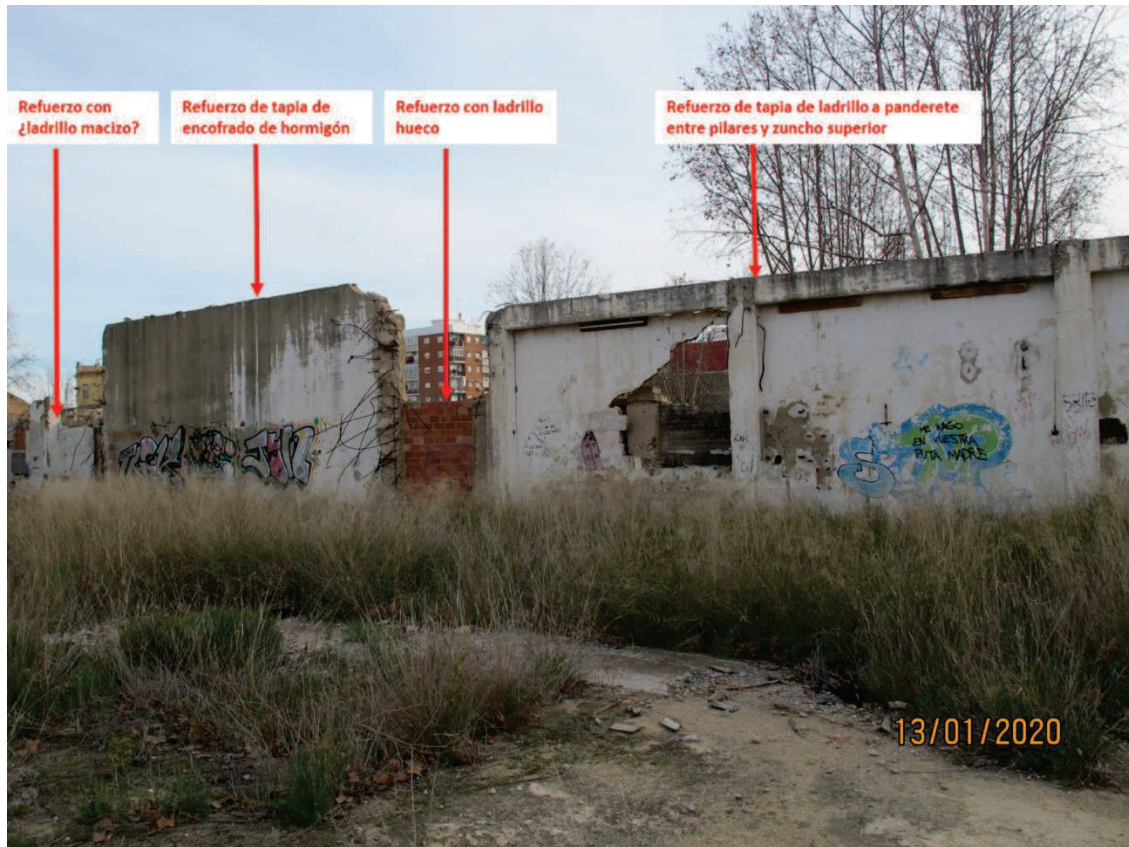
Por el lado norte, es decir al inferior de la parcela contigua al Parque (que albergaba una fábrica con entrada desde la calle Mossen Febrer), a partir de una fotografía tomada en el año 2020 y aportada por la entidad SEPES, se observa como este tramo arranca desde el suelo y acota un punto muy concreto del cerramiento, no relacionándose de forma sincrónica con los muros que a ambos lados también doblan por este lado la tapia de bloques de ganga de metal.

De izquierda a derecha se aprecia en esta fotografía un primer tramo que dobla la tapia del Parque, construido con tabiques a panderete entre pilares (¿de hormigón?), y un zuncho superior. Por la rotura puntual del tabique se observa la tapia de *briks*. Sigue un tramo de ladrillo hueco de reciente factura. El siguiente tramo es el refuerzo realizado con encofrado de hormigón y armadura metálica y, finalmente, se observa en la fotografía un último tramo que como el primero parece de ladrillo macizo.

Como seguidamente se indicará, opinamos que los tramos 1, 2 y 4 de la fotografía se construyen en función del edificio fabril con fachada a la calle Mosen Febrer, mientras que el 3 de encofrado difiere totalmente.

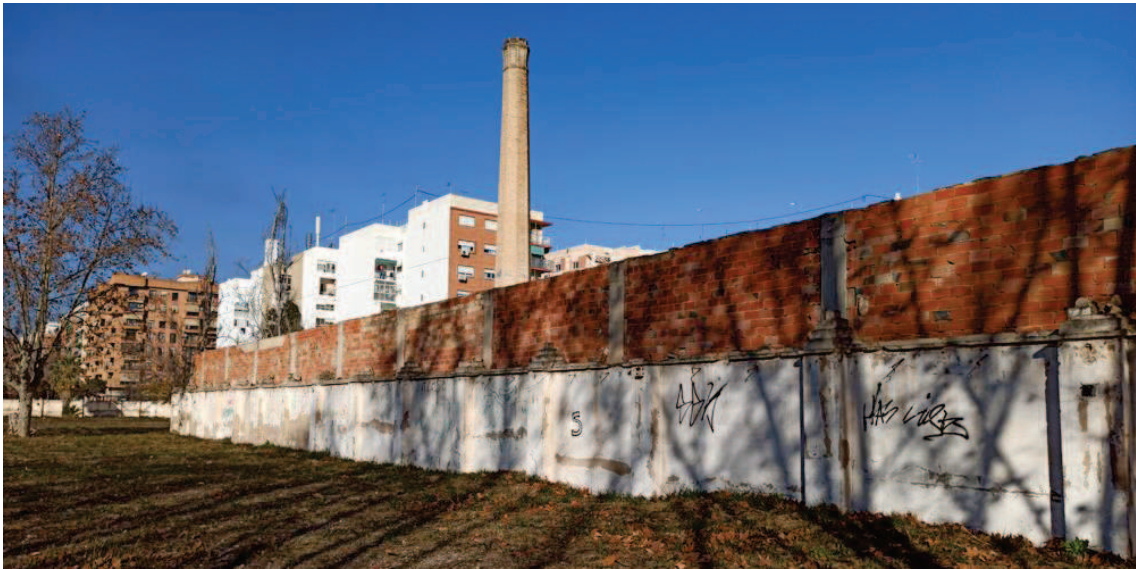
Antes de interpretar el conjunto de esta tapia norte, se concluye la descripción de la tapia del lado norte con el subtramo del extremo oeste. Su longitud es de unos 20 m y al menos 7 faldones de tapia, se construye con los primitivos bloques de hormigón prefabricados de unas dimensiones de 30 x 17 x 14 cm, elaborados en moldes en los que se vertía hormigón de cemento y abundantísimas gravas. La junta es de mortero de cemento de 1,5 cm de ancho y presenta el mismo revestimiento de falso despiece de sillería.

Vista general del subtramo

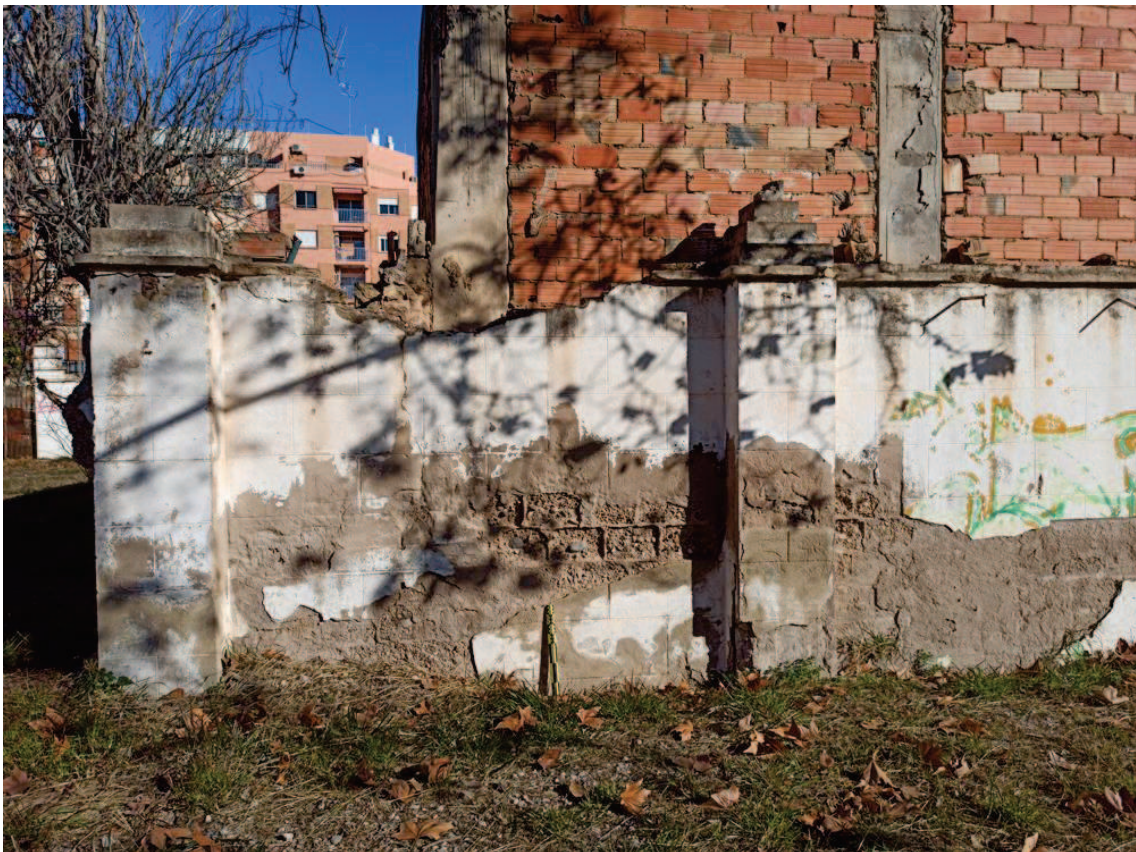
Detalle de la fábrica de bloques de hormigón

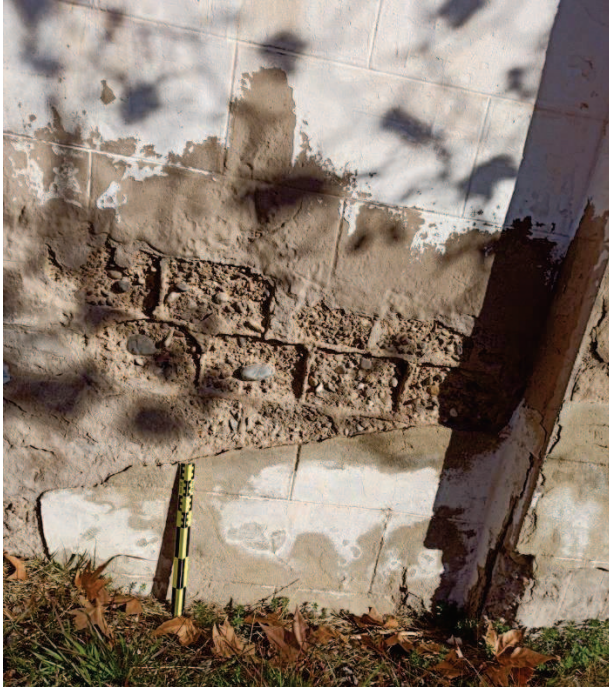
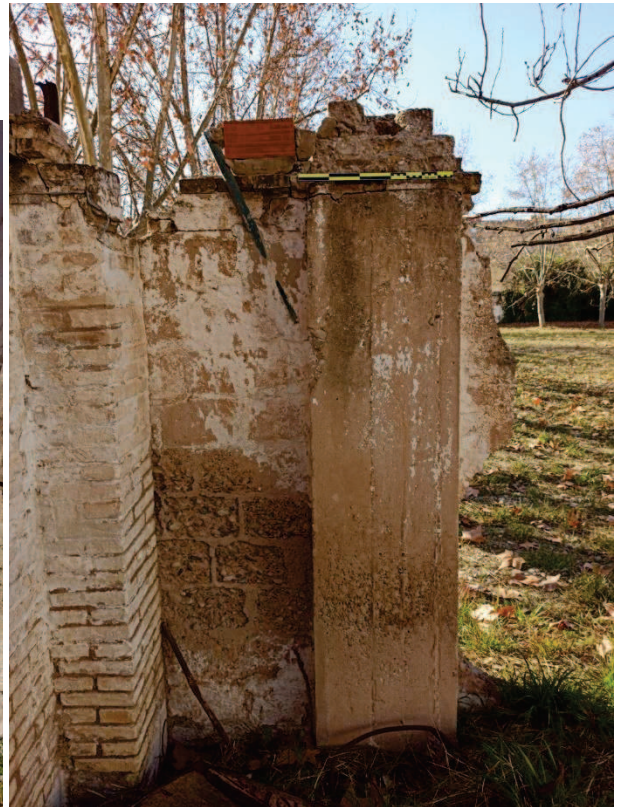
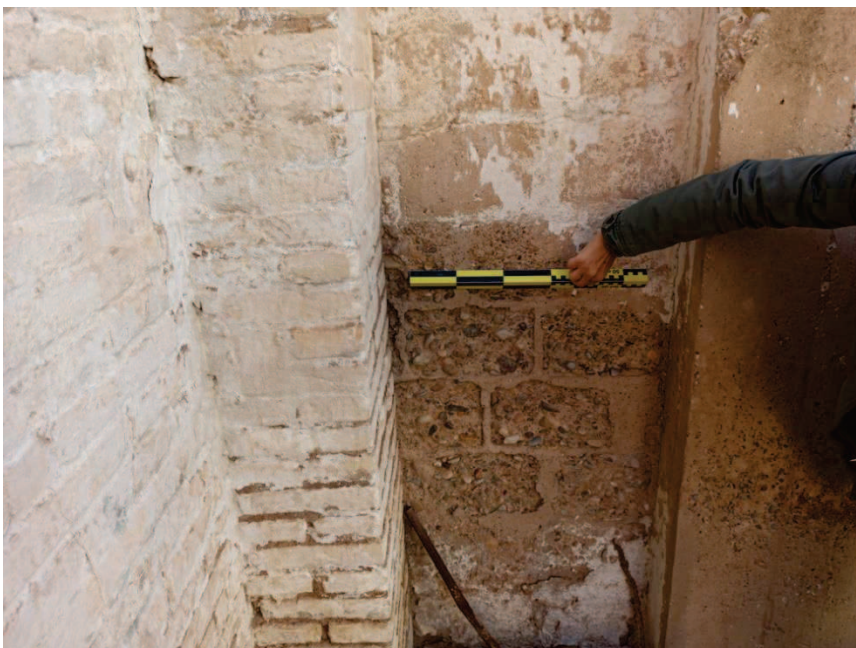
Detalles de los bloques

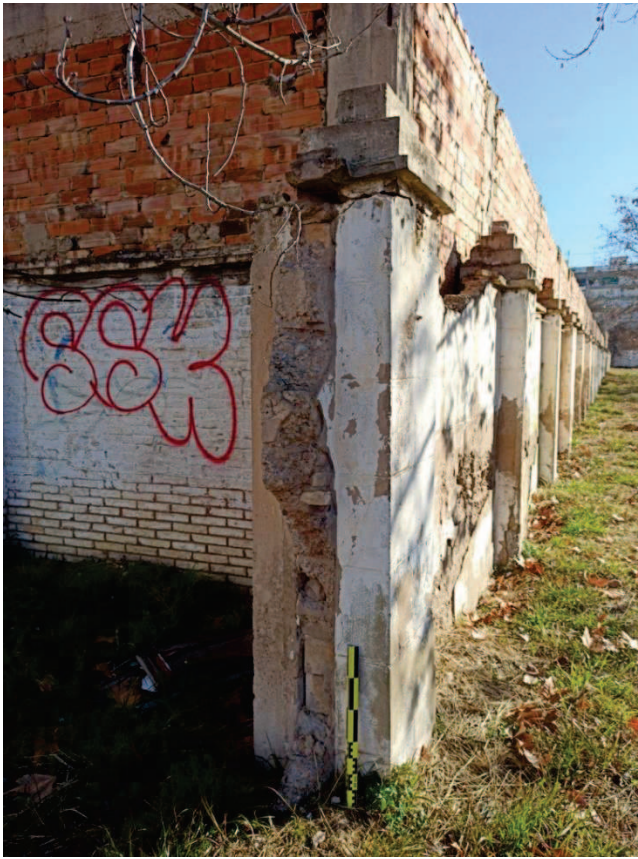
En la última columna del extremo oeste se aprecia con claridad el corte efectuado en la fábrica de bloques, lo que indica que esta tapia progresaba en esa dirección, formando el cierre del primer recinto del Parque, que en los primeros años no contaba con el ángulo noroeste.

Detalle del corte de la tapia original

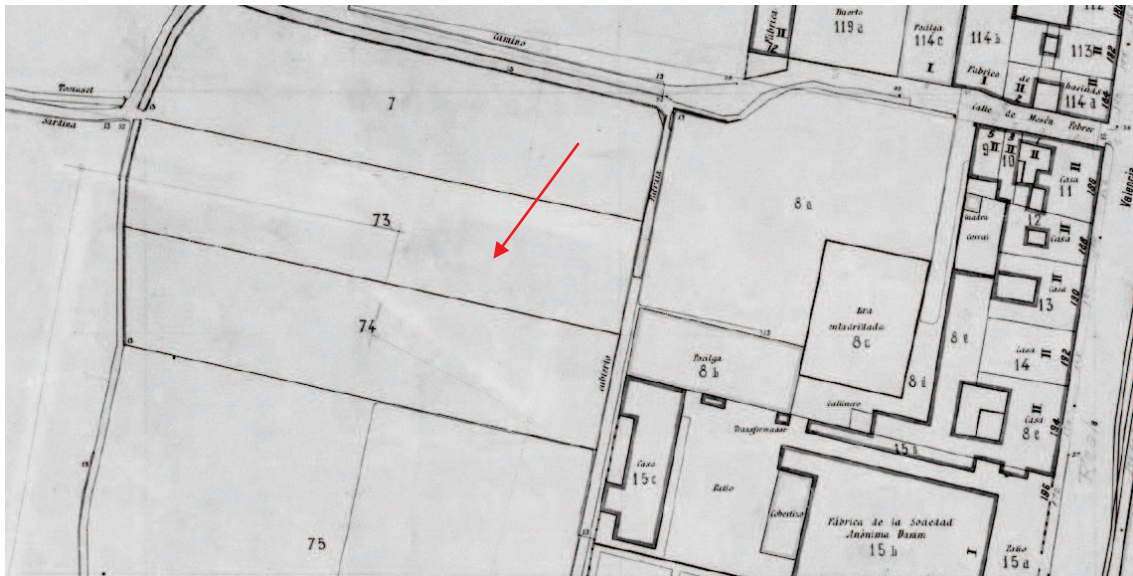
Plano de 1929-44, donde todavía se rotulan parcelas de cultivo al oeste de las fábricas de Ventura Feliu y Cervezas Damm, sin existir ni tapia ni fábricas abiertas hacia la calle Mossen Febrer.

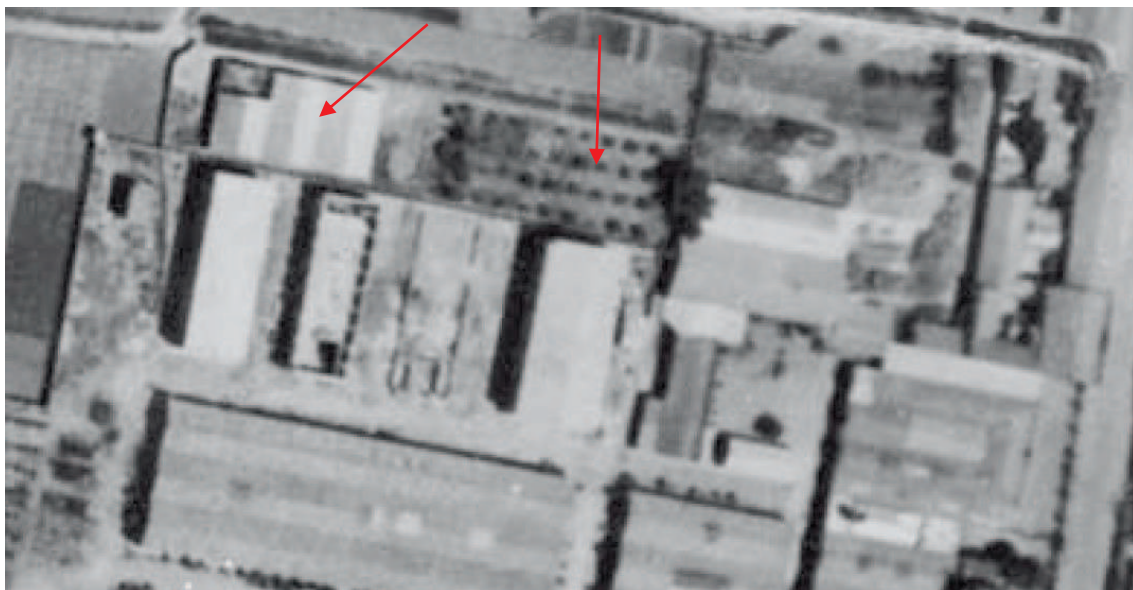
En la fotografía aérea de 1944 ya se observa la tapia y los barracones de la Fábrica nº 10 (en ese momento ya Parque de Artillería), que se han extendido hacia el oeste, superando el límite de las dos fábricas de muebles y cervezas. También se aprecian ya unas primeras naves de la fábrica norte, que parecen ser el origen de la instalación que acogía la chimenea actualmente conservada. Sin embargo, estas naves se sitúan en el extremo oeste, alejadas del punto de la tapia situado frente al refugio. Como se puede ver, el resto de la parcela sigue ocupada por una plantación de árboles.

Fotografía de 1944, la tapia ya está construida, envolviendo a las naves de la Fábrica nº 10 de Munición, adaptadas para el Parque de Artillería. Al norte de la tapia se aprecian las primeras naves de la fábrica de Mossen Febrer, aunque no parece existir todavía la chimenea, el resto de esa parcela es un campo de cultivo de árboles, justo enfrente del lugar que ocupa al interior el refugio antiaéreo (flechas rojas).

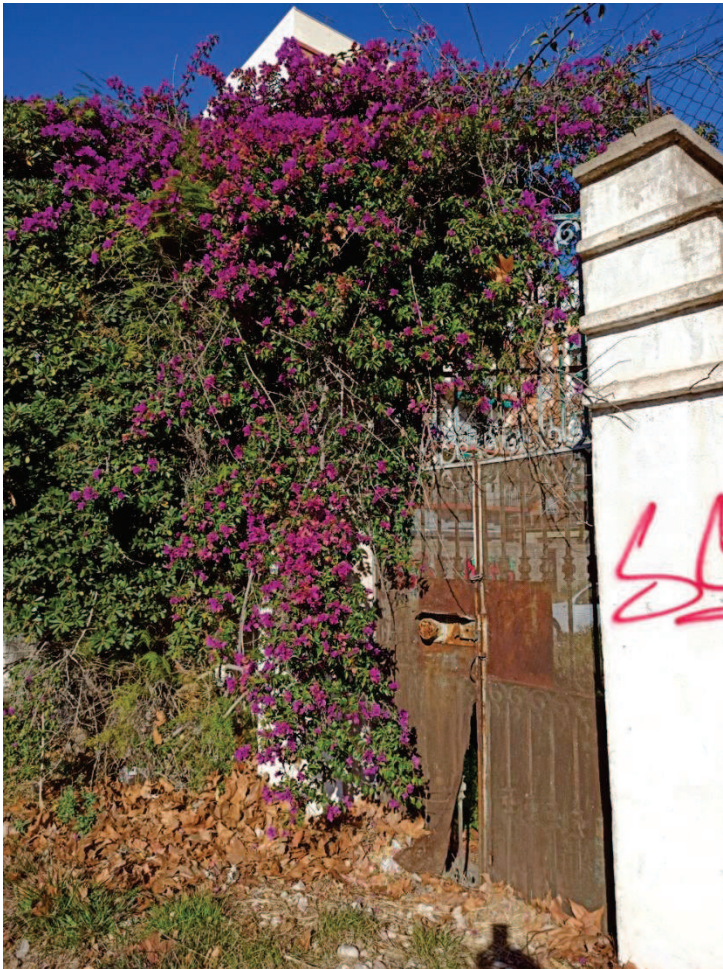
Puerta en el cierre norte
