**PROYECTO ESPECÍFICO ANEXO  
DE INTERVENCIÓN EN EL  
REFUGIO ANTIAÉREO DE LA GUERRA CIVIL**

## **DOCUMENTO 1. MEMORIA**

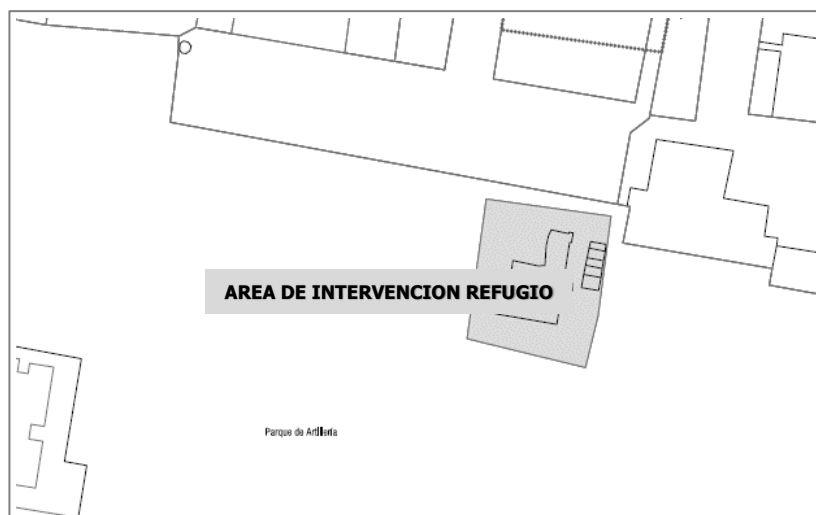
Delimitación del área de actuación del proyecto de intervención.

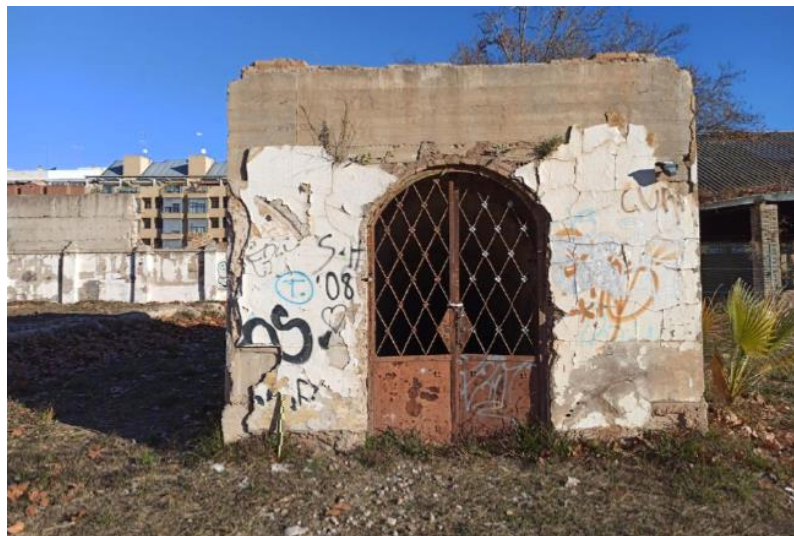
A. Puerta de entrada principal con cierre de verja metálica. El vano forma un arco de medio punto conformado por una rosca de ladrillos macizos a tizón en el intradós, mientras que las jambas y extradós presenta ladrillos huecos. Es posible que la colocación de estos ladrillos rompa o afecte parcialmente a la fábrica de encofrado de hormigón de la caja de la escalera, por lo que opinamos que esta puerta se repuso en un momento posterior.

Puerta de acceso al refugio

El cierre se realiza mediante puerta metálica calada de dos hojas con faldón inferior de chapa con una sencilla decoración de grupos de cuatro puntos a modo de rosetón con pétalos y varillas que forman una retícula de rombos con aplicación de los mismos rosetones en los vértices de cada rombo.

- Desmontaje, limpieza y recuperación de la puerta de acceso metálica en entrada principal, disponiendo medidas de cierre de seguridad para evitar actos vandálicos.

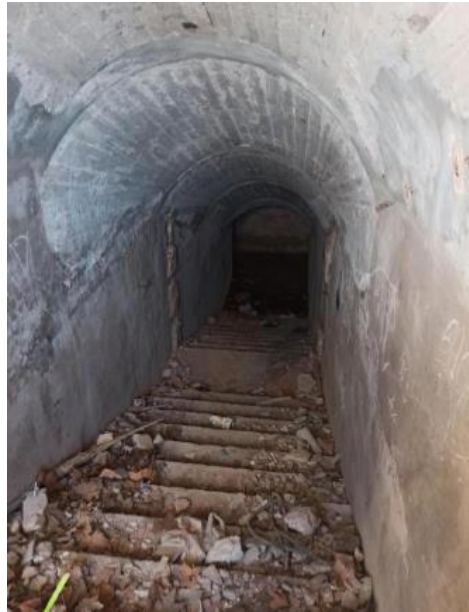
Al interior consiste en pasaje de 14,15 m de longitud y aproximadamente 1,82 m de anchura, que desciende un total de 4,40 m. Se divide en dos tramos de escalera con descansillo y finaliza en tramo de suelo llano donde se encuentra el primer quiebro.

La cubierta es abovedada de hormigón, construida mediante cimbras, de las que se aprecian las huellas de los tablonos. Las paredes se encuentran enlucidas y a la altura de la línea de arranque de la bóveda corre una huella producida por la oxidación del cable de luz. En el descansillo entre los dos tramos de escalera se conservan las huellas de un tabique que debía aislar la escalera, al modo del documentado en el refugio fabril de Bombas Gens.

Tramo de escalera de bajada

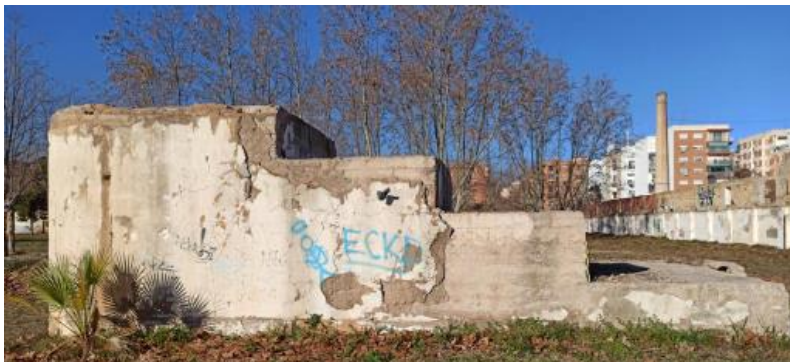
Al exterior aflora una de las dos partes visibles del conjunto. Se trata del casetón de la escalera que posee una longitud de 9,38 m y una anchura de 3,88m. Consta de cuatro tramos escalonados. Se construye mediante la técnica del encofrado de hormigón de cemento armado con varillas lisas. En el lado oeste se marca la huella de unión en talud del adosamiento de las cajas entre el primero y segundo tramo escalonado. Las paredes exteriores conservan parte del revestimiento de cemento correspondiente al cuerpo construido sobre él durante el periodo de uso del Parque.

Casetón de la escalera.

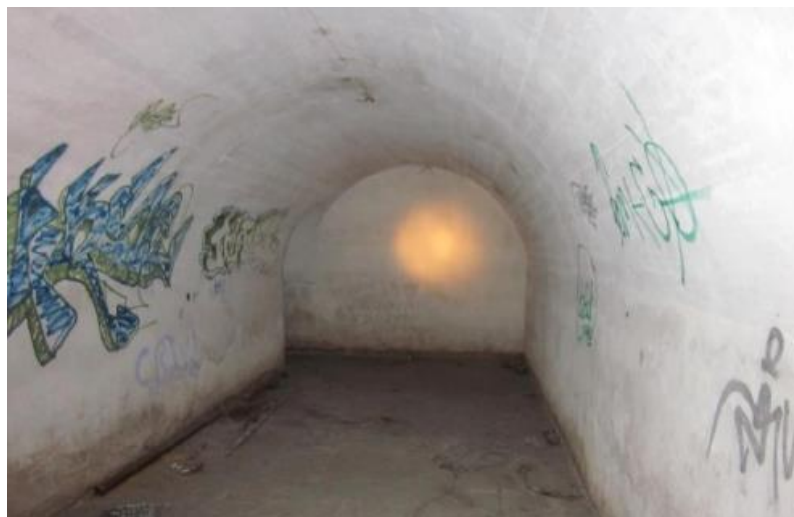
C. Tramo segundo y tercero en zigzag. Después del tramo de bajada siguen dos tramos en zigzag con longitudes de 11,80 m y 13,40 m. El ángulo formado por ambos presenta una serie de rebajes u hornacinas en la pared. Se sitúan en estos dos tramos los primeros respiraderos del refugio.

Tramo entre escalera y nave central.

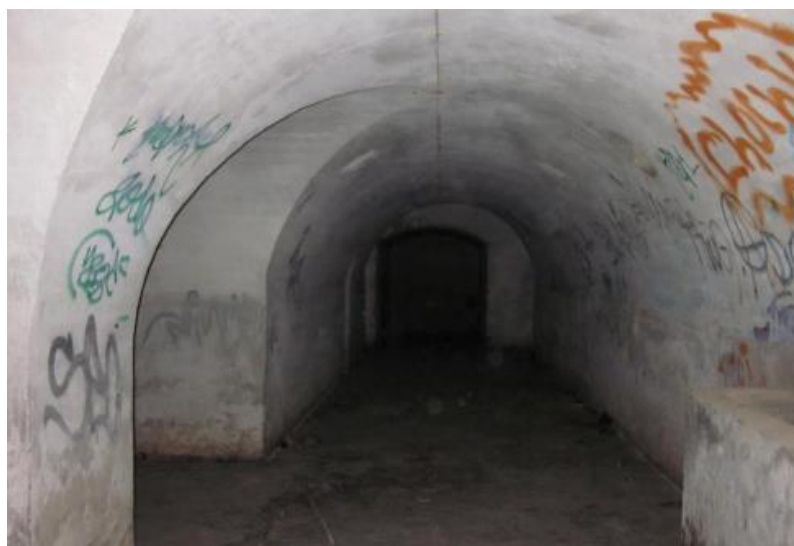
D. Nave central. El tercer pasillo desemboca en la nave central de planta cuadrada de cerca de 11 m de lado. Se divide en tres naves mediante gruesos muros de 1,05 m de espesor. Como los pasillos en zigzag, estos muros que compartimentan la sala tienen la función de parapeto en caso de deflagración al interior del refugio. En el lado este se sitúa una larga pila y en el sur una nueva hornacina.

Nave central.

En la clave de las bóvedas aparecen las huellas del cableado, como la existente en el tramo de escalera principal. Las paredes se encuentran pintadas de blanco y en algunos puntos corre una tabla de madera claveteada bajo la línea de arranque de las bóvedas, tal vez con función de percha.

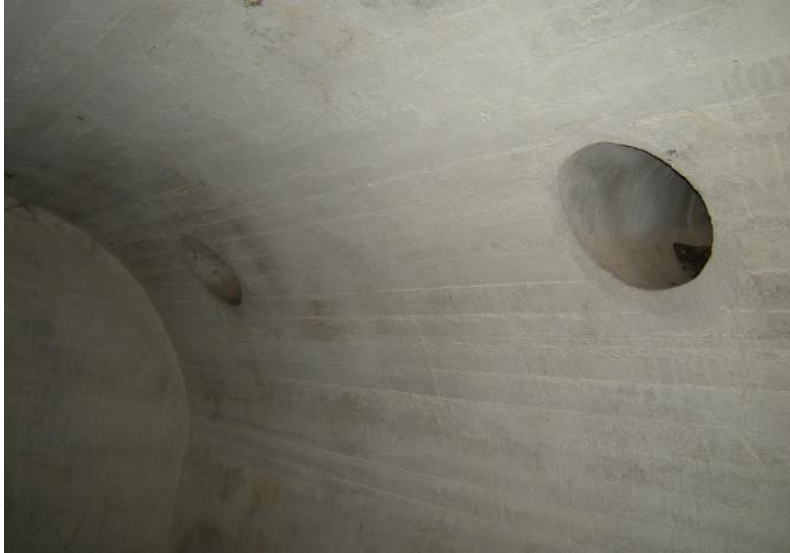
En las bóvedas se abren series de respiraderos de ventilación redondos que también se aprecian al exterior.

Respiraderos en las bóvedas.

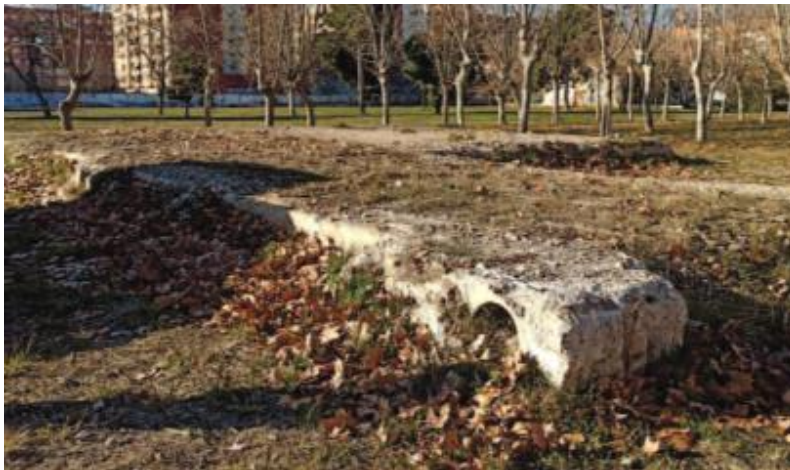
El techo de esta nave es la segunda parte del conjunto que se observa en la actualidad desde el exterior, manteniendo la técnica del encofrado de hormigón armado. Los respiraderos exteriores tienen un diámetro de 40 cm.

Respiradero exterior.

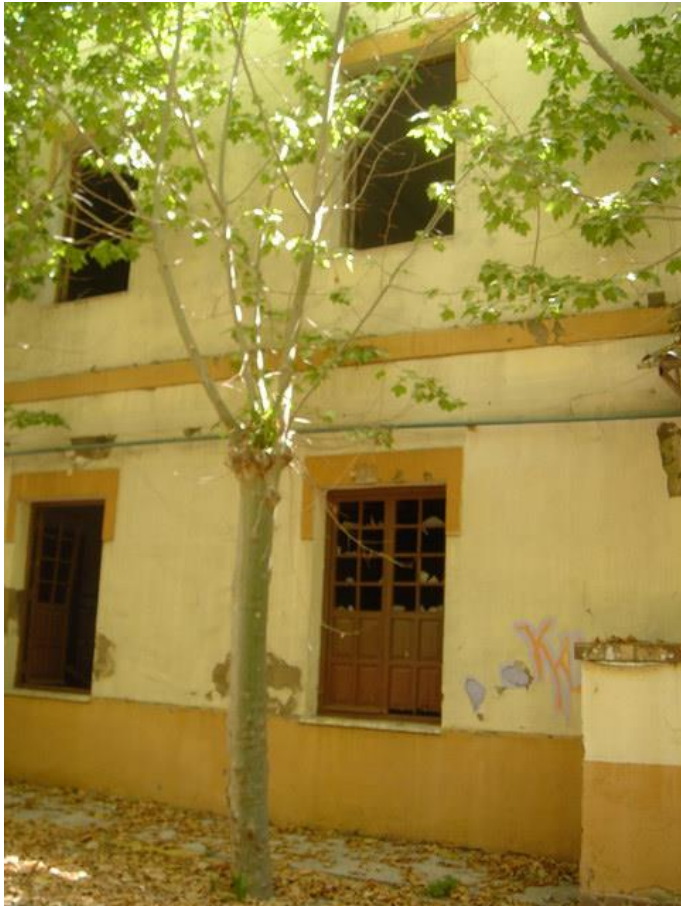
Ubicación actual: Cuartel Artillería Fecha: 7/31/2009	Pie Nº:  <p style="text-align: center; color: green; font-weight: bold;">83</p>

<p><b>DATOS DENDROMÉTRICOS</b></p>
	Nombre botánico: <i>Platanus x hispanica Mill ex Muenchh</i>
	Nombre común: Plátano de paseo, plátano de sombra, plàtan
	Tipo: Frondosa alineación
	Perímetro (cm): 88
	<p><b>ESTADO BIOMECÁNICO Y FITOSANITARIO</b></p>
	Conformación: Regular ascendente. Tronco prolongado sobre la 1ª cruz, con la 2ª copa centrada, distribuida. Estructura de tipo desplazada, reactiva, con orden de ramificación apenas diferenciado
Corteza: Abierta en heridas de poda con madera alterada. Oquedades con socavamiento no determinado	
Estado fitopatológico: Deficiente. Follaje clorótico por corythucha ciliata y distintos focos de pudrición de madera	
Manejo: Reducción drástica de copa, periódica	
<p><b>OBSERVACIONES</b></p>
