ANEJO 6
JUSTIFICACIÓN DE LAS ACTUACIONES A REALIZAR SOBRE
EL INVENTARIO PRELIMINAR DE CONSTRUCCIONES Y
PLANTACIONES

El presente documento constituye el Anejo de "Justificación de las actuaciones a realizar sobre el inventario preliminar de construcciones y plantaciones" del Proyecto de Urbanización del "Parque y Maestranza de Artillería" de Valencia.

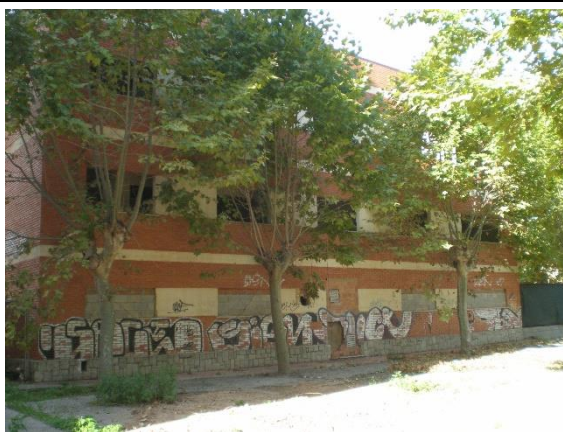
O.1- EDIFICIO Nº 45. Edificio de oficinas vinculado a nave.

Edificio de cuatro plantas, vinculado funcionalmente con la nave número 46, con la que conforma una construcción exenta que se localiza en el interior del patio del colegio. La planta baja se destinaba a servicios y taller y las plantas altas a oficinas y aulas. El edificio dispone de ascensor.

Edificio nº	Finca Catastral:	4902105YJ2740B	
O.1	Situación:		
	CP. Soto Micó		
Descripción funcional			
Año de construcción			
Nº de plantas		4	
Nº viviendas			
Uso actual			
Descripción constructiva			
Superficie de suelo		171 m ²	Superficie construida 514,04 m ²
Altura		14,99 m.	Longitud de fachada 21,40 m
Estructura		Hormigón y vigas metálicas.	
Forjados		Viguetas y bovedillas de hormigón.	
Cubierta		Plana con acabado de rasilla.	
Cerramiento de fachada		Ladrillo de panal.	
Divisiones interiores		Ladrillo hueco con revestimientos diversos (pintura, alicatado).	
Carpintería		No tiene.	
Soleras		Hormigón ligeramente armada y pavimento.	
Cimentaciones		De hormigón armado corrida en fachadas y zapatas en pilares centrales.	
Edificaciones colindantes		Norte: Patio. Sur: Patio. Este: Patio. Oeste: Edificio 46.	
Instalaciones propias			
Instalaciones ajenas

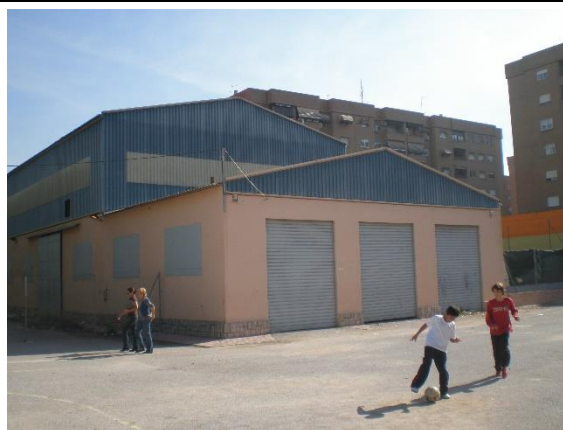
0.2- EDIFICIO Nº 46. Nave almacén.

Nave destinada a almacén y talleres, vinculada al edificio número 45. Se dispone en planta baja aunque con varias alturas, con altillo en la zona de acceso. La nave se encuentra exenta salvo en su linde con el edificio 45. Ambos edificios se encuentran en el interior del patio del colegio.

Edificio nº	Finca Catastral:	4902105YJ2740B	
0.2	Situación:	Plaza Vicario Ferrer 2	
	Descripción funcional		
Año de construcción			
Nº de plantas		2	
Nº viviendas			
Uso actual			
Descripción constructiva			
Superficie de suelo		1088 m ²	Superficie construida 1.560,02 m ²
Altura		12,36 m.	Longitud de fachada 20,50 m
Estructura		Metálica con cerchas metálicas.	
Forjados		Viguetas y bovedillas de hormigón, sobre muro de bloque.	
Cubierta		Fibro cemento con correas metálicas.	
Cerramiento de fachada		Muro de bloque y planchas metálicas y de poliéster	
Divisiones interiores		Muro de bloque con revestimientos diversos (pintura, alicatado).	
Carpintería		Madera interior. Metálica y hormigón en fachada.	
Soleras		Hormigón ligeramente armada y pavimento.	
Cimentaciones		De hormigón armado corrida en fachadas y zapatas en pilares centrales.	
Edificaciones colindantes		Norte: Patio. Sur: Patio. Este: Edificio 45. Oeste: Patio.

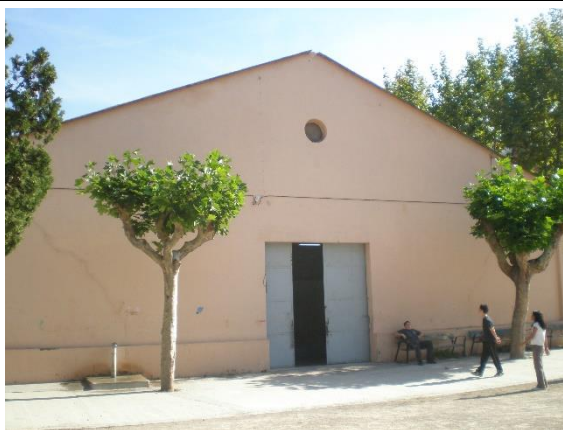
0.3- EDIFICIO Nº 50. Nave gimnasio.

Nave de planta baja, en uso parcialmente por el gimnasio del Colegio y como almacén de trastos. Se encuentra exenta y por tanto libre de medianeras. Se encuentra en el interior del recinto que ocupa el colegio.

Edificio nº	Finca Catastral:	4902105YJ2740B	
0.3	Situación:		
	CP. Soto Micó		
Descripción funcional			
Año de construcción			
Nº de plantas		1	
Nº viviendas			
Uso actual		Gimnasio	
Descripción constructiva			
Superficie de suelo		1108 m ²	Superficie construida 1.063,91 m ²
Altura		7,57 metros.	Longitud de fachada 18,75 m
Estructura		Metálica con cerchas metálicas.	
Forjados		No tiene.	
Cubierta		Fibro cemento con correas metálicas.	
Cerramiento de fachada		Muro de ladrillo macizo.	
Divisiones interiores		Tabiquería de pladur.	
Carpintería		Metálica en fachada.	
Soleras		Hormigón ligeramente armada.	
Cimentaciones		De hormigón armado corrida en fachadas.	
Edificaciones colindantes		Norte: Patio. Sur: Patio. Este: Patio. Oeste: Patio	
Instalaciones propias			
Instalaciones ajenas

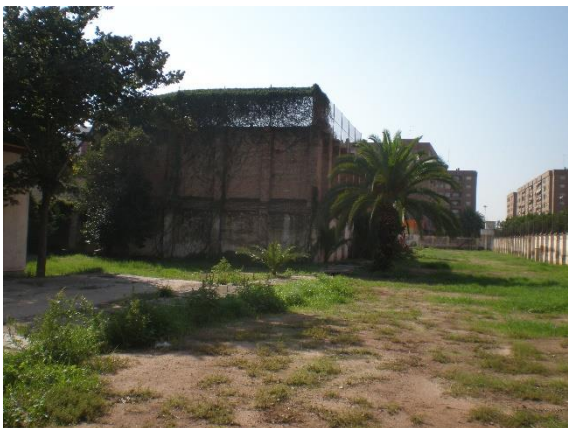
0.4- EDIFICIO Nº 52. Frontón.

Frontón de ladrillo macizo en varias secciones. Se encuentra en el interior del patio del colegio, configurando parte de su cerramiento. No forma parte de medianeras. Dispone de solera en el interior, en la zona de la pista deportiva

Descripción constructiva			
				Superficie de suelo	1046 m ²	Superficie construida	455,41 m ² (Solera)
				Altura	8,04 metros.	Longitud de fachada	
				Estructura	Ladrillo macizo.		
				Forjados	No tiene.		
				Cubierta	No tiene.		
				Cerramiento de fachada	Muro de ladrillo macizo.		
				Divisiones interiores	No tiene.		
				Carpintería	Vallado metálico simple torsión.		
				Soleras	Hormigón ligeramente armada.		
				Cimentaciones	De hormigón armado en muros.		
				Edificaciones colindantes	Norte: Patio. Sur: Patio. Este: Aulas prefabricadas. Oeste: Patio		
				Instalaciones propias			
				Instalaciones ajenas

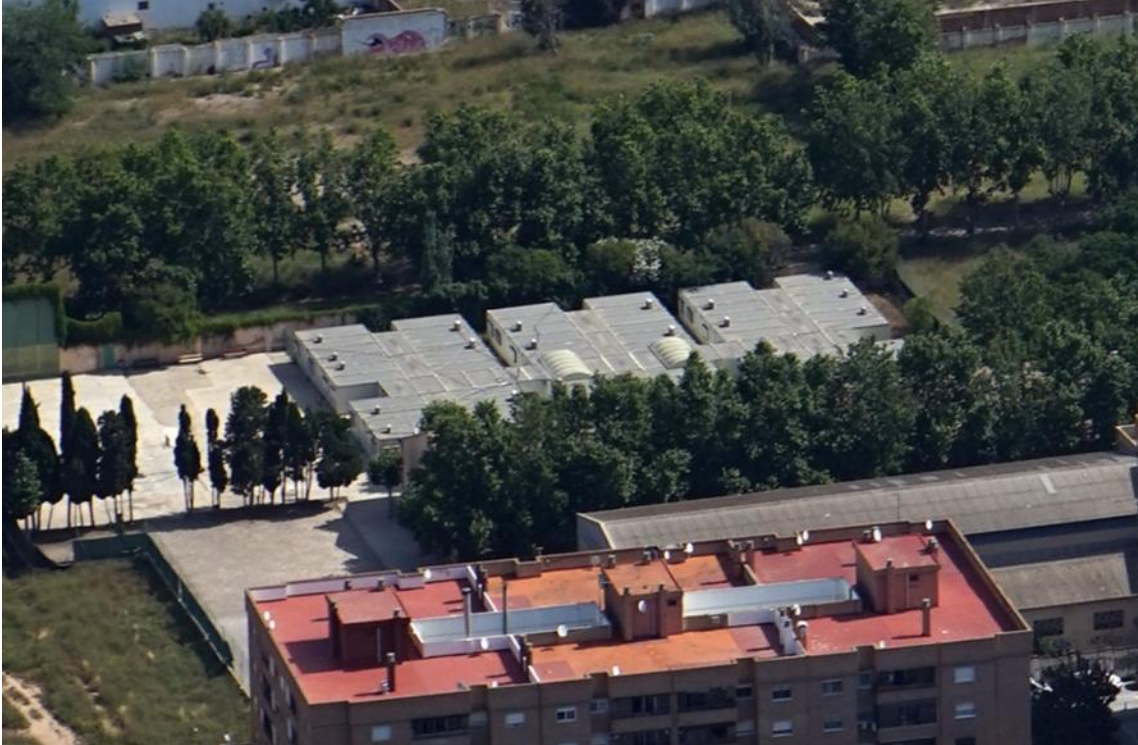
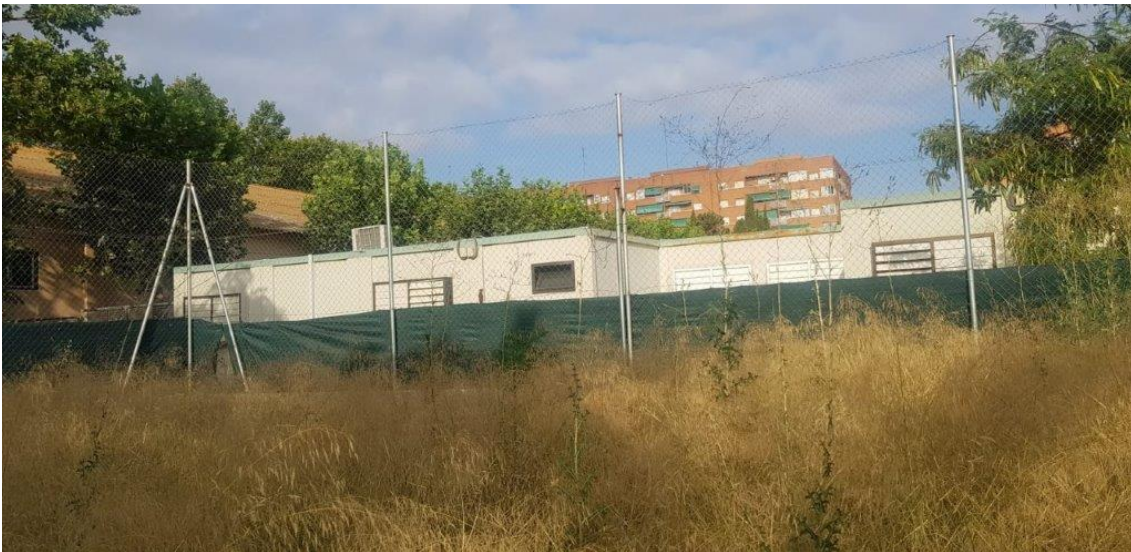
0.5- AULAS PREFABRICADAS.

Instalación temporal destinada a uso escolar. Consiste en tres cuerpos de aulas construidas mediante módulos prefabricados, que ocupa en total una superficie aproximada de 1200 m² en planta, dotadas de las correspondientes infraestructuras.

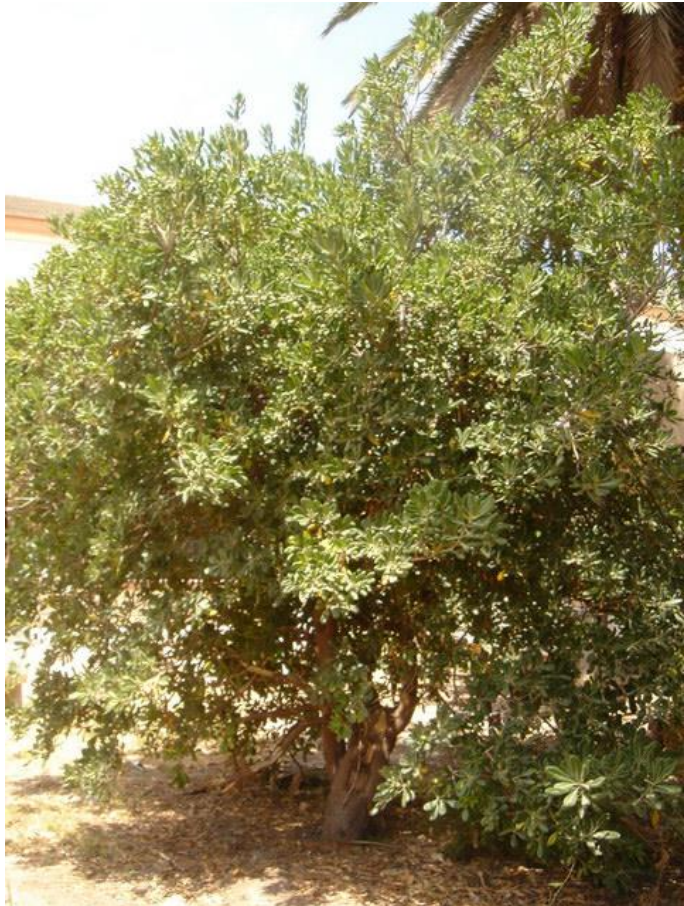
Ubicación actual: Cuartel Artillería Fecha: 7/31/2009	Pie N°: <p style="text-align: center; color: green; font-weight: bold;">27</p>

<p>DATOS DENDROMÉTRICOS</p>
	Nombre botánico: <i>Pittosporum tobira</i> (Thunb.) Ait.
	Nombre común: Pitosporo
	Tipo: Arbusto arborescente, pie suelto
	Perímetro (cm): 85
	<p>ESTADO BIOMECÁNICO Y FITOSANITARIO</p>
	Conformación: Irregular recogida. Tronco original rebajado, reemplazado por 3 ejes de crecimiento repartidos pero cerrándose. Ramificación algo excéntrica, repartida. Estructura reducida rehaciendo un orden.
	Corteza: Abierta en alguna sección de poda y en herida por rotura. Algo de madera alterada
Estado fitopatológico: Bueno, sin señales de afección	
Manejo: Alguna intervención de poda, esporádica	
<p>OBSERVACIONES</p>

14	<i>Citrus sinensis (L.) Osbeck</i>	Incompatible	Deficiente	TRASPLANTE
15	<i>Robinia pseudoacacia L.</i>	Incompatible	Sin valorar	APEO
16	<i>Prunus cerasifeia Ehrh.</i>	Incompatible	Aceptable	TRASPLANTE
17	<i>Prunus cerasifeia Ehrh. Nigra</i>	Incompatible	Malo	TRASPLANTE
18	<i>Ligustrum Lucidum Ait.</i>	Se mantiene	Deficiente	CONSERVACIÓN
19	<i>Ligustrum Lucidum Ait.</i>	Incompatible	Deficiente	TRASPLANTE
20	<i>Ligustrum Lucidum Ait.</i>	Compatible	Deficiente	APEO
21	<i>Ligustrum Lucidum Ait.</i>	Compatible	Deficiente	CONSERVACIÓN
22	<i>Platanus x hispanica Mill ex Muenchh</i>	Incompatible	Deficiente	TRASPLANTE
23	<i>Platanus x hispanica Mill ex Muenchh</i>	Incompatible	Bueno	TRASPLANTE
24	<i>Ligustrum Lucidum Ait.</i>	Incompatible	Deficiente	TRASPLANTE
25	<i>Ligustrum Lucidum Ait.</i>	Incompatible	Deficiente	TRASPLANTE
26	<i>Ligustrum Lucidum Ait.</i>	Incompatible	Deficiente	TRASPLANTE
27	<i>Pittosporum tobird (Thunb.) Ait.</i>	Incompatible	Bueno	TRASPLANTE

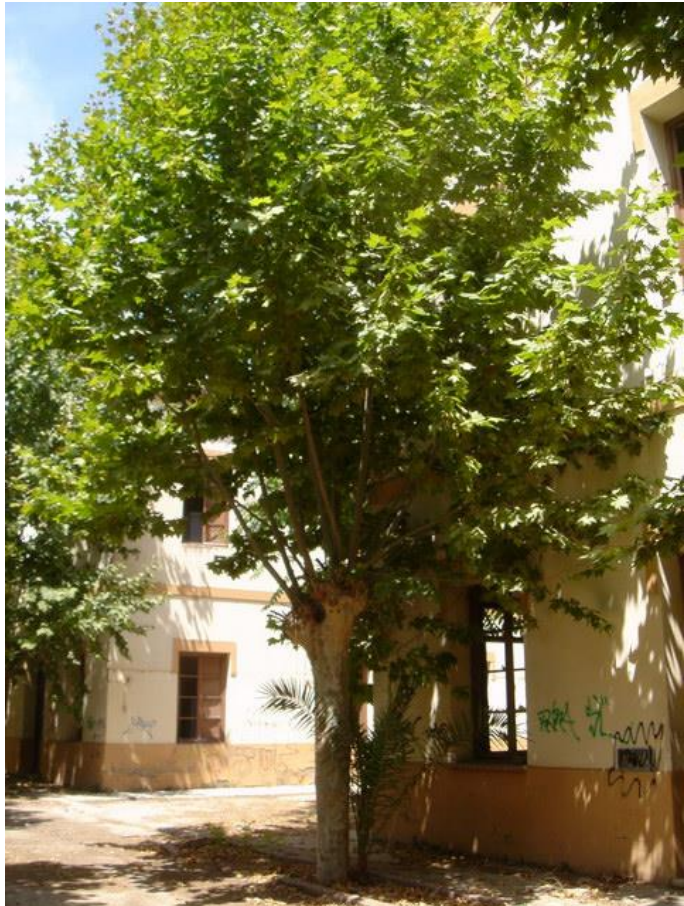
Ubicación actual: Cuartel Artillería Fecha: 7/31/2009	Pie N°: <p style="text-align: center; color: green; font-weight: bold;">33</p>

<p>DATOS DENDROMÉTRICOS</p>
	Nombre botánico: <i>Platanus x hispanica Mill ex Muenchh</i>
	Nombre común: Plátano de paseo, plátano de sombra, plàtan
	Tipo: Frondosa alineación
	Perímetro (cm): 107
	<p>ESTADO BIOMECÁNICO Y FITOSANITARIO</p>
	Conformación: Regular ascendente. Tronco prolongado sobre la 1ª cruz, con la 2ª copa centrada, distribuida. Estructura de tipo desplazada, reactiva, con orden de ramificación apenas diferenciado
	Corteza: Abierta en heridas de poda con madera alterada. Oquedades con socavamiento no determinado
Estado fitopatológico: Deficiente. Follaje clorótico por corythucha ciliata y distintos focos de pudrición de madera	
Manejo: Reducción drástica de copa, periódica	
<p>OBSERVACIONES</p>

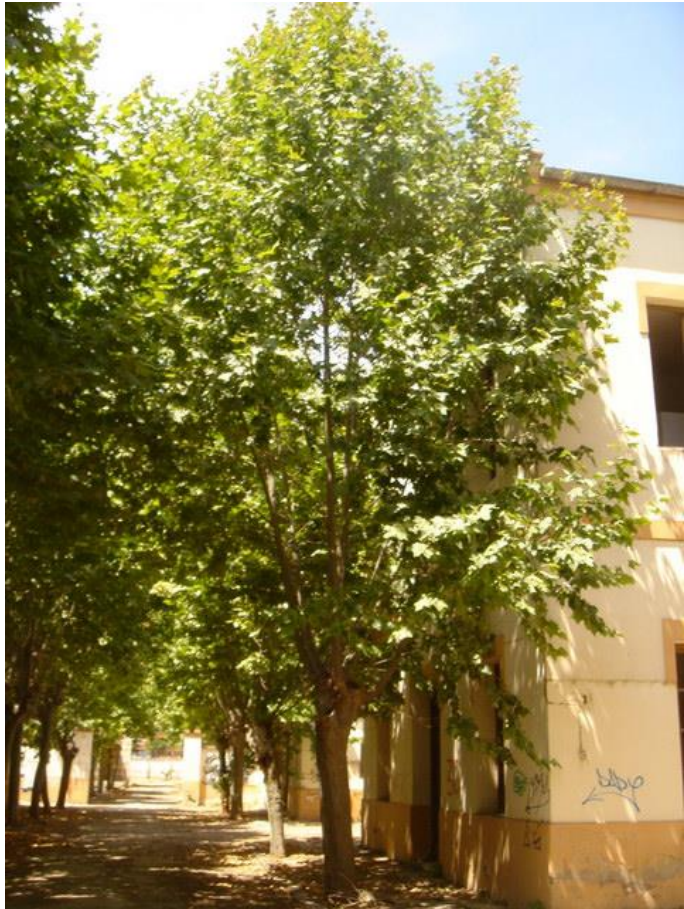
Ubicación actual: Cuartel Artillería Fecha: 7/31/2009	Pie Nº: <p style="text-align: center; color: green; font-weight: bold;">34</p>

<p>DATOS DENDROMÉTRICOS</p>
	Nombre botánico: <i>Platanus x hispanica</i> Mill ex Muenchh
	Nombre común: Plátano de paseo, plátano de sombra, plàtan
	Tipo: Frondosa alineación
	Perímetro (cm): 117
	<p>ESTADO BIOMECÁNICO Y FITOSANITARIO</p>
	Conformación: Regular ascendente. Tronco prolongado sobre la 1ª cruz, con la 2ª copa centrada, distribuida. Estructura de tipo desplazada, reactiva, con orden de ramificación apenas diferenciado
	Corteza: Abierta en heridas de poda con madera alterada. Oquedades con socavamiento no determinado
Estado fitopatológico: Deficiente. Follaje clorótico por corythucha ciliata y distintos focos de pudrición de madera	
Manejo: Reducción drástica de copa, periódica	
<p>OBSERVACIONES</p>

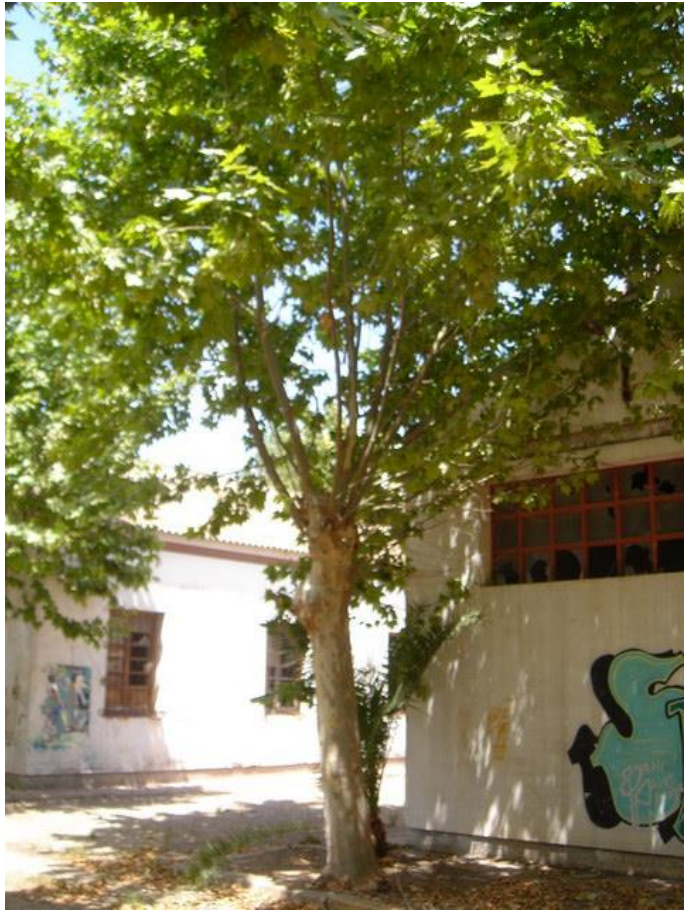
Ubicación actual: Cuartel Artillería Fecha: 7/31/2009	Pie Nº: <p style="text-align: center; color: green; font-weight: bold;">40</p>

<p>DATOS DENDROMÉTRICOS</p>
	Nombre botánico: <i>Platanus x hispanica</i> Mill ex Muenchh
	Nombre común: Plátano de paseo, plátano de sombra, plàtan
	Tipo: Frondosa alineación
	Perímetro (cm): 107
	<p>ESTADO BIOMECÁNICO Y FITOSANITARIO</p>
	Conformación: Regular ascendente. Tronco prolongado sobre la 1ª cruz, con la 2ª copa centrada, distribuida. Estructura de tipo desplazada, reactiva, con orden de ramificación apenas diferenciado
	Corteza: Abierta en heridas de poda con madera alterada. Oquedades con socavamiento no determinado
Estado fitopatológico: Deficiente. Follaje clorótico por corythucha ciliata y distintos focos de pudrición de madera	
Manejo: Reducción drástica de copa, periódica	
<p>OBSERVACIONES</p>

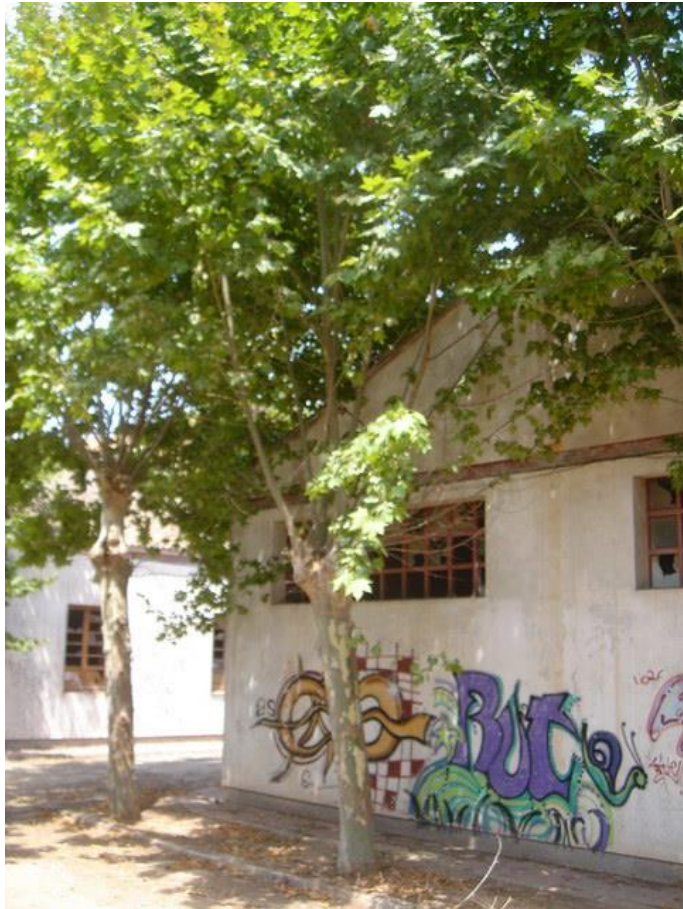
Ubicación actual: Cuartel Artillería Fecha: 7/31/2009	Pie Nº: <p style="text-align: center; color: green; font-weight: bold;">44</p>

<p>DATOS DENDROMÉTRICOS</p>
	Nombre botánico: <i>Platanus x hispanica Mill ex Muenchh</i>
	Nombre común: Plátano de paseo, plátano de sombra, plàtan
	Tipo: Frondosa alineación
	Perímetro (cm): 105
	<p>ESTADO BIOMECÁNICO Y FITOSANITARIO</p>
	Conformación: Regular ascendente. Tronco prolongado sobre la 1ª cruz, con la 2ª copa centrada, distribuida. Estructura de tipo desplazada, reactiva, con orden de ramificación apenas diferenciado
	Corteza: Abierta en heridas de poda con madera alterada. Oquedades con socavamiento no determinado
Estado fitopatológico: Deficiente. Follaje clorótico por corythucha ciliata y distintos focos de pudrición de madera	
Manejo: Reducción drástica de copa, periódica	
<p>OBSERVACIONES</p>

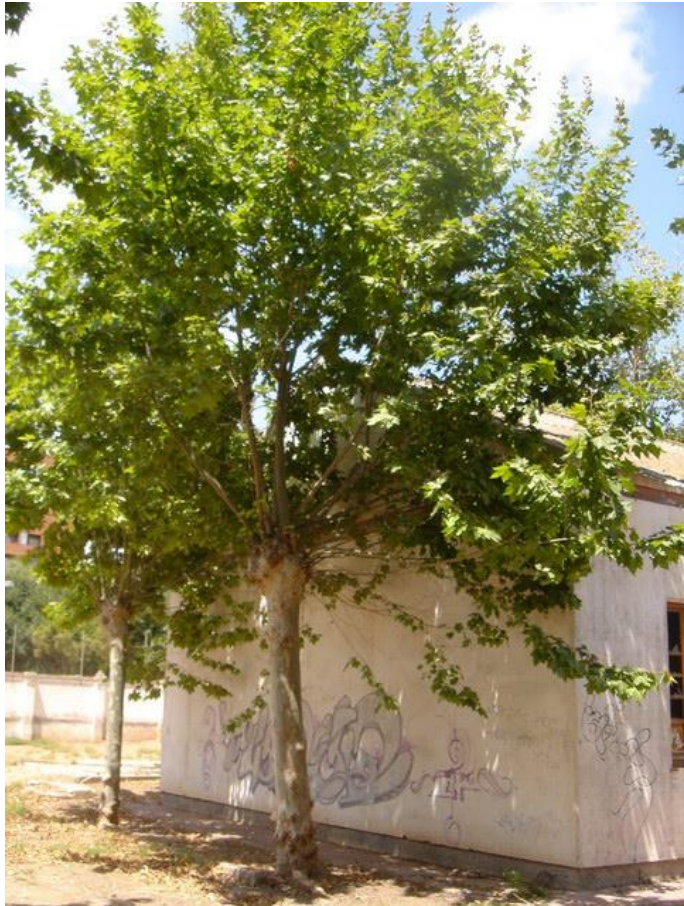
Ubicación actual: Cuartel Artillería Fecha: 7/31/2009	Pie Nº: <p style="text-align: center; color: green; font-weight: bold;">46</p>

<p>DATOS DENDROMÉTRICOS</p>
	Nombre botánico: <i>Platanus x hispanica Mill ex Muenchh</i>
	Nombre común: Plátano de paseo, plátano de sombra, plàtan
	Tipo: Frondosa alineación
	Perímetro (cm): 110
	<p>ESTADO BIOMECÁNICO Y FITOSANITARIO</p>
	Conformación: Regular ascendente. Tronco prolongado sobre la 1ª cruz, con la 2ª copa centrada, distribuida. Estructura de tipo desplazada, reactiva, con orden de ramificación apenas diferenciado
	Corteza: Abierta en heridas de poda con madera alterada. Oquedades con socavamiento no determinado
Estado fitopatológico: Deficiente. Follaje clorótico por corythucha ciliata y distintos focos de pudrición de madera	
Manejo: Reducción drástica de copa, periódica	
<p>OBSERVACIONES</p>

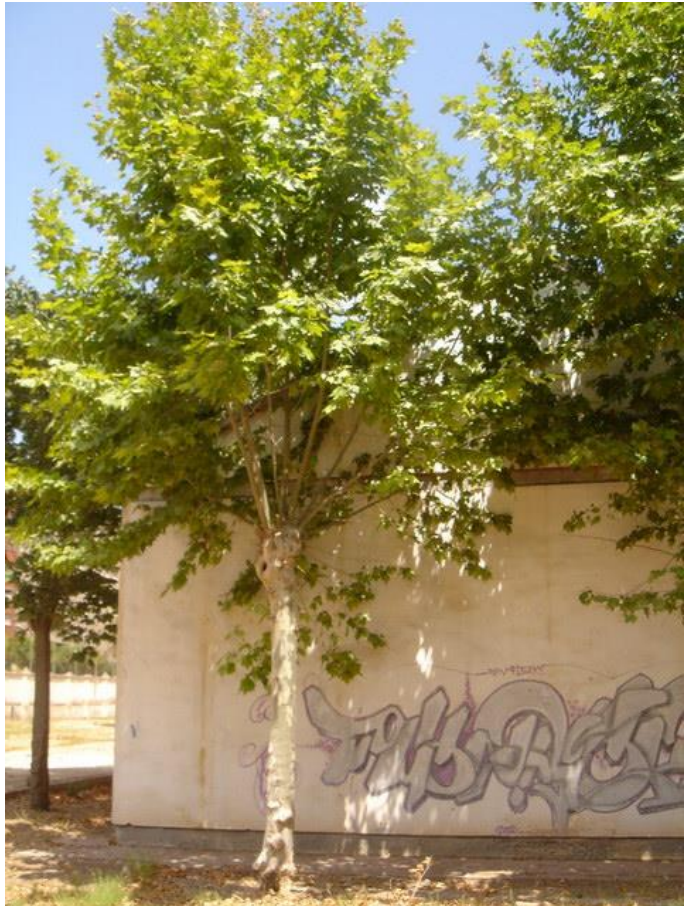
Ubicación actual: Cuartel Artillería Fecha: 7/31/2009	Pie N°: <p style="text-align: center; color: green; font-weight: bold;">47</p>

<p>DATOS DENDROMÉTRICOS</p>
	Nombre botánico: <i>Platanus x hispanica</i> Mill ex Muenchh
	Nombre común: Plátano de paseo, plátano de sombra, plàtan
	Tipo: Frondosa alineación
	Perímetro (cm): 82
	<p>ESTADO BIOMECÁNICO Y FITOSANITARIO</p>
	Conformación: Regular ascendente. Tronco prolongado sobre la 1ª cruz, con la 2ª copa centrada, distribuida. Estructura de tipo desplazada, reactiva, con orden de ramificación apenas diferenciado
	Corteza: Abierta en heridas de poda con madera alterada. Oquedades con socavamiento no determinado
Estado fitopatológico: Deficiente. Follaje clorótico por corythucha ciliata y distintos focos de pudrición de madera	
Manejo: Reducción drástica de copa, periódica	
<p>OBSERVACIONES</p>

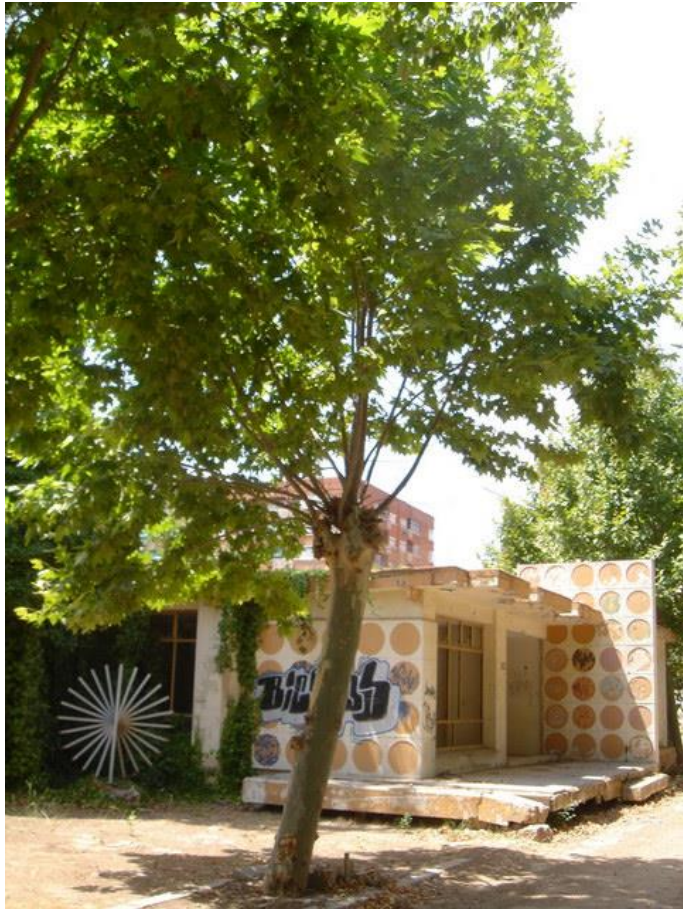
Ubicación actual: Cuartel Artillería Fecha: 7/31/2009	Pie Nº: <p style="text-align: center; color: green; font-weight: bold;">50</p>

<p>DATOS DENDROMÉTRICOS</p>
	Nombre botánico: <i>Platanus x hispanica</i> Mill ex Muenchh
	Nombre común: Plátano de paseo, plátano de sombra, plàtan
	Tipo: Frondosa alineación
	Perímetro (cm): 85
	<p>ESTADO BIOMECÁNICO Y FITOSANITARIO</p>
	Conformación: Regular ascendente. Tronco prolongado sobre la 1ª cruz, con la 2ª copa centrada, distribuida. Estructura de tipo desplazada, reactiva, con orden de ramificación apenas diferenciado
	Corteza: Abierta en heridas de poda con madera alterada. Oquedades con socavamiento no determinado
Estado fitopatológico: Deficiente. Follaje clorótico por corythucha ciliata y distintos focos de pudrición de madera	
Manejo: Reducción drástica de copa, periódica	
<p>OBSERVACIONES</p>
