## 4. ESTUDIO PREVIO DE LOS EDIFICIOS Y BIENES PATRIMONIALES DEL ÁMBITO

### 1. Vivienda de la antigua fábrica de Ventura Feliu

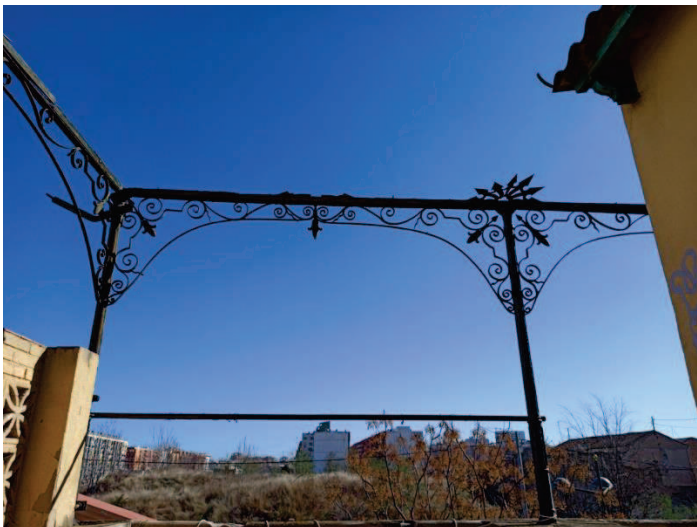
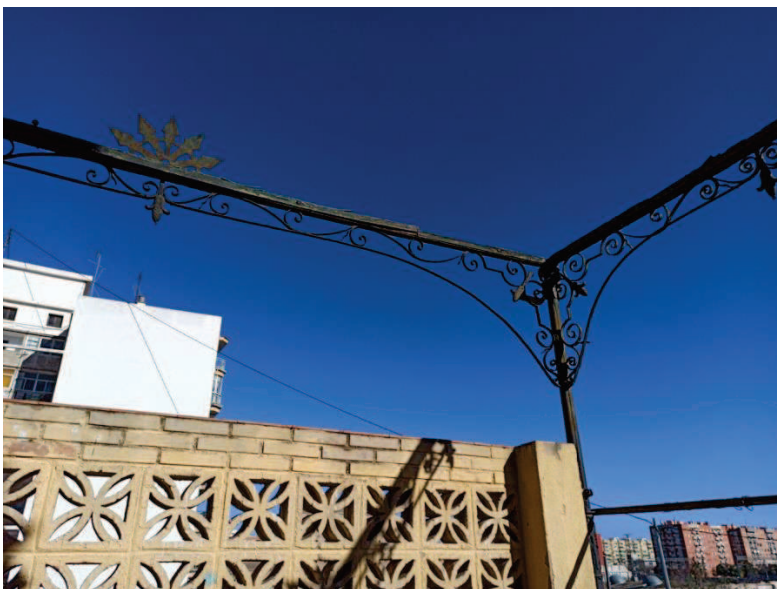
Rejería original de la pérgola del al terraza norte

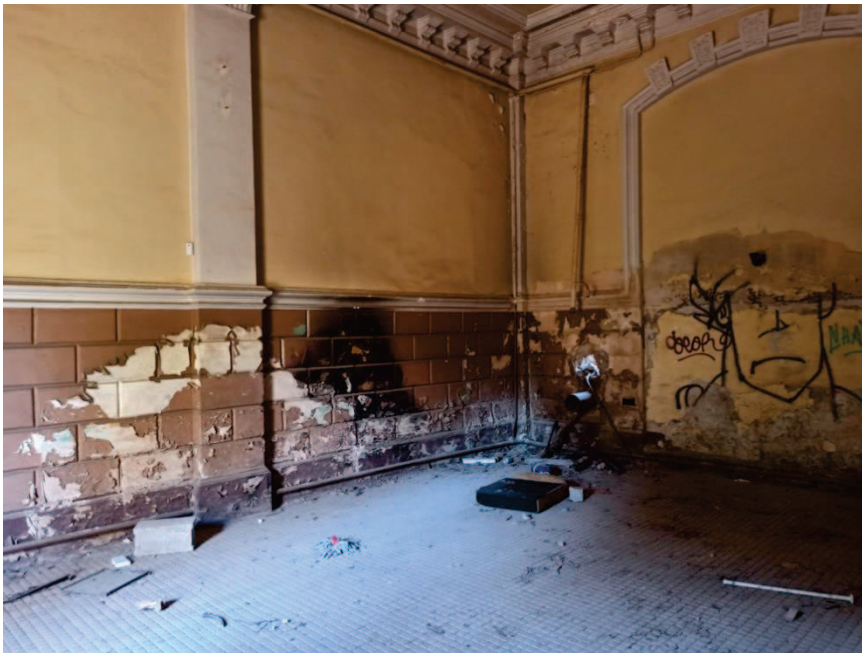
El cuerpo central mantiene el zócalo original de falso despiece de sillería y pilastras decoradas con capitel corintio. El techo también guarda la talla con cuarterones bordeados de cordón y medallón central de acantos.

Cuerpo central de planta baja.

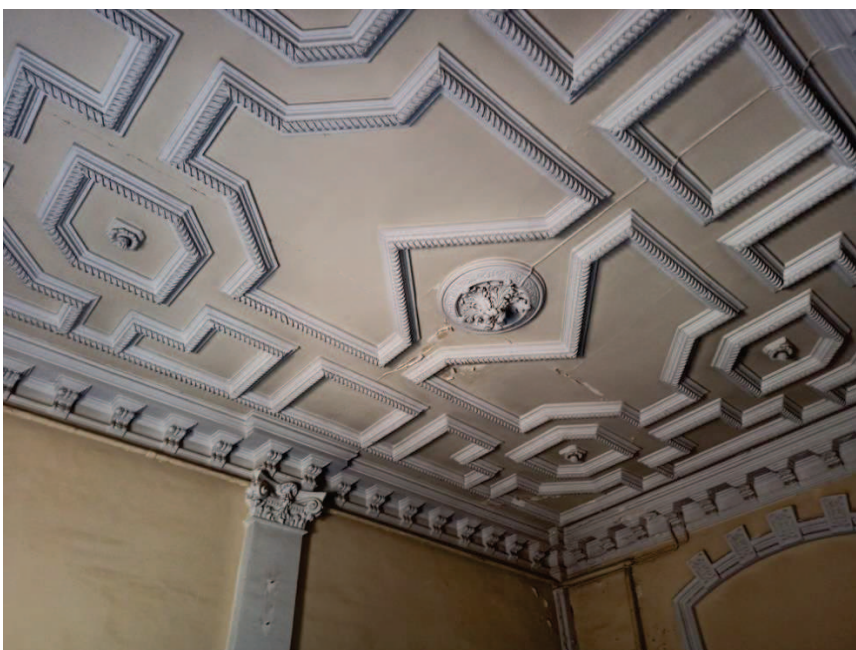
planta baja

Techo cuerpo central de

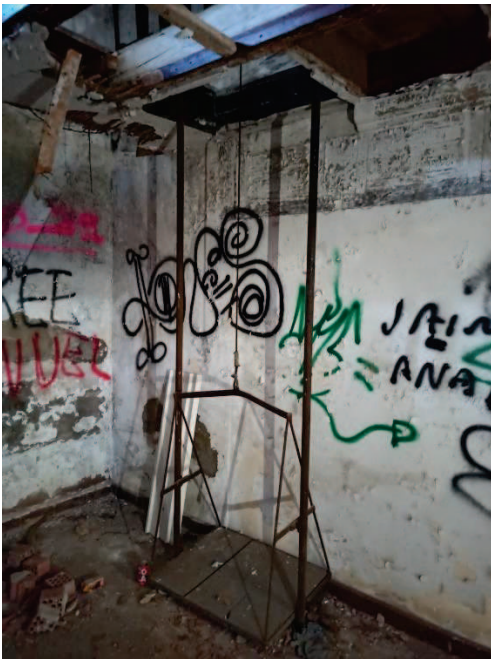
Montacargas

Las otras habitaciones están más transformadas con las paredes pitadas sin signos de decoración que probablemente hubiera tenido en su momento. Y se conservan las tallas de los techos de líneas sencillas, unos de círculos y otros en rombo. Como elemento mueble se conserva un montacargas que también debe conservarse.

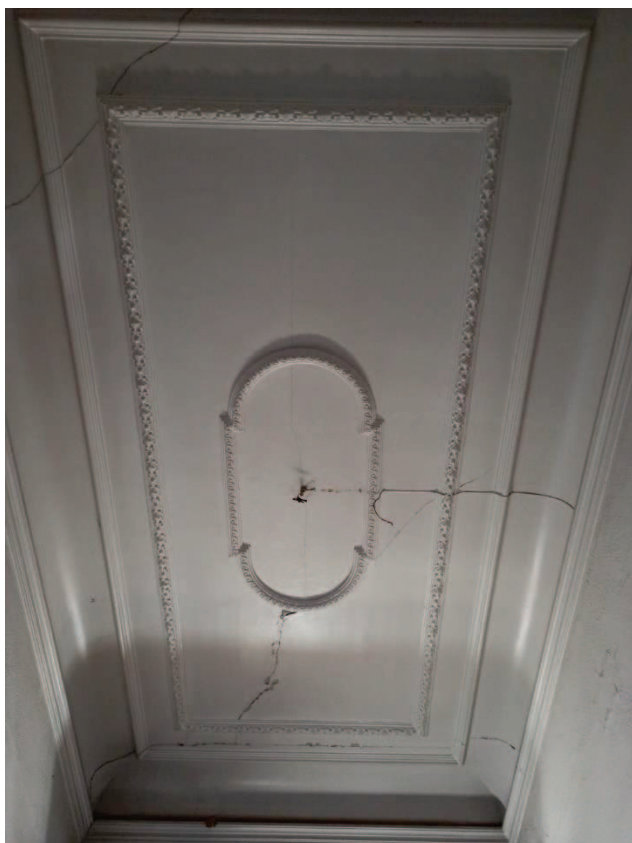
- Techo pintado en blanco de líneas sencillas con óvalo central y rectángulo perimetral con bordón calado floral.

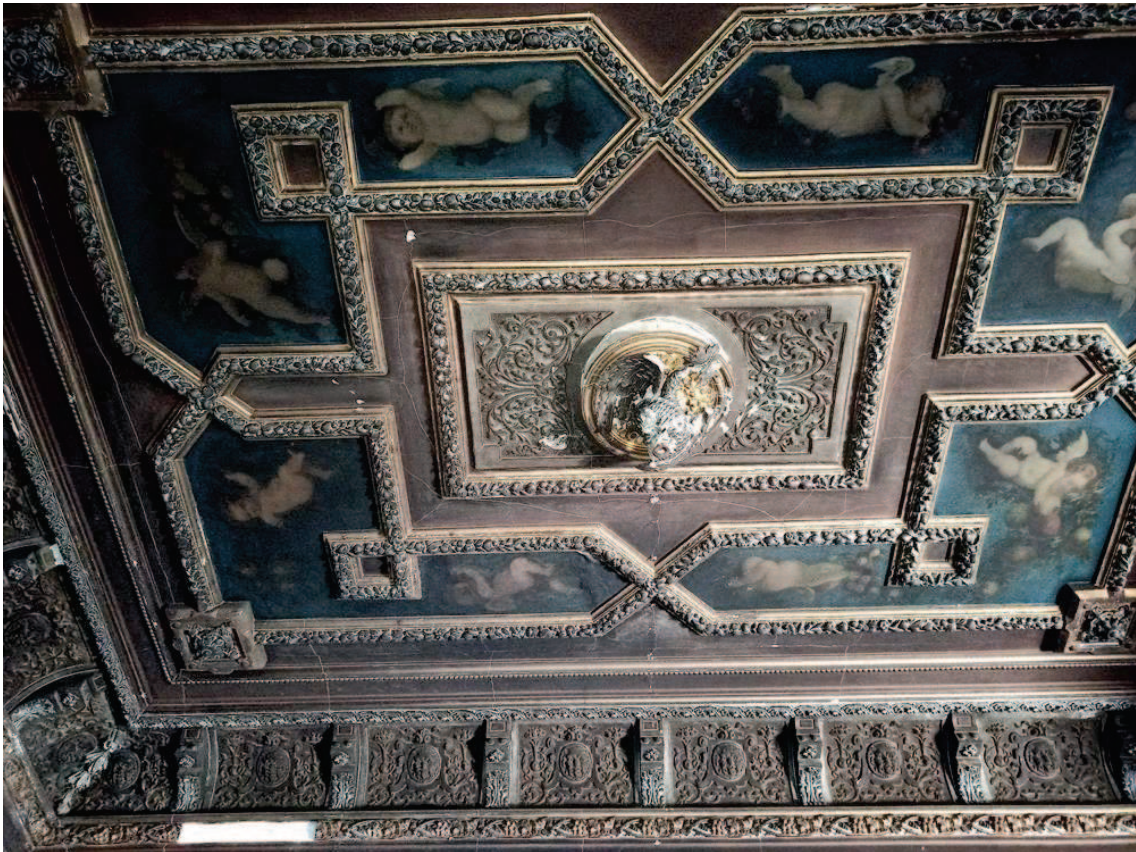
- Escocia perimetral de ménsulas con plafones florales y mascarón central. Techo con delimitación de casetón cuadrado y lacerías con bordón floral. El rectángulo central se rellena con un motivo abigarrado floral y florón central que parece tener una pieza de bulto redondo zoomorfo con escamas. Los espacios entre lacerías se pintan con angelotes o *putti* con motivos frutales.

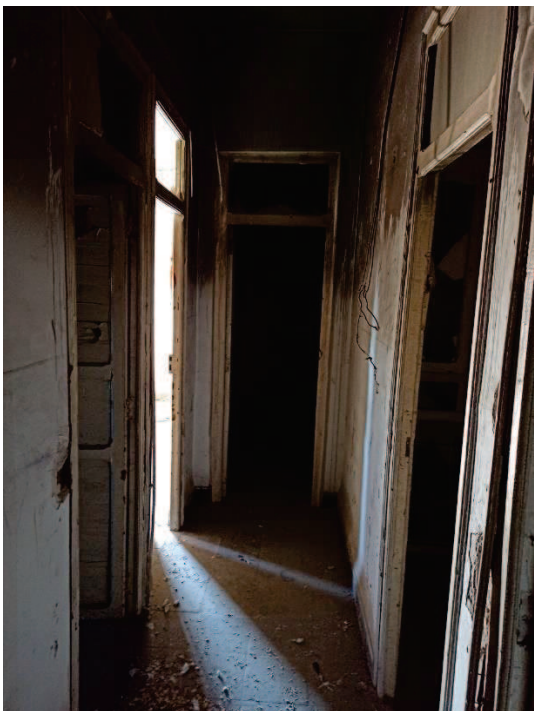
Pasillo del piso superior

El piso superior estaba destinado plenamente a habitaciones para el servicio doméstico, con pequeños cubículos sin elementos decorativos, ni en suelos ni techos. La escalera principal en esta planta tiene una continuidad con dos tramos en L para acceder a la terraza plana.

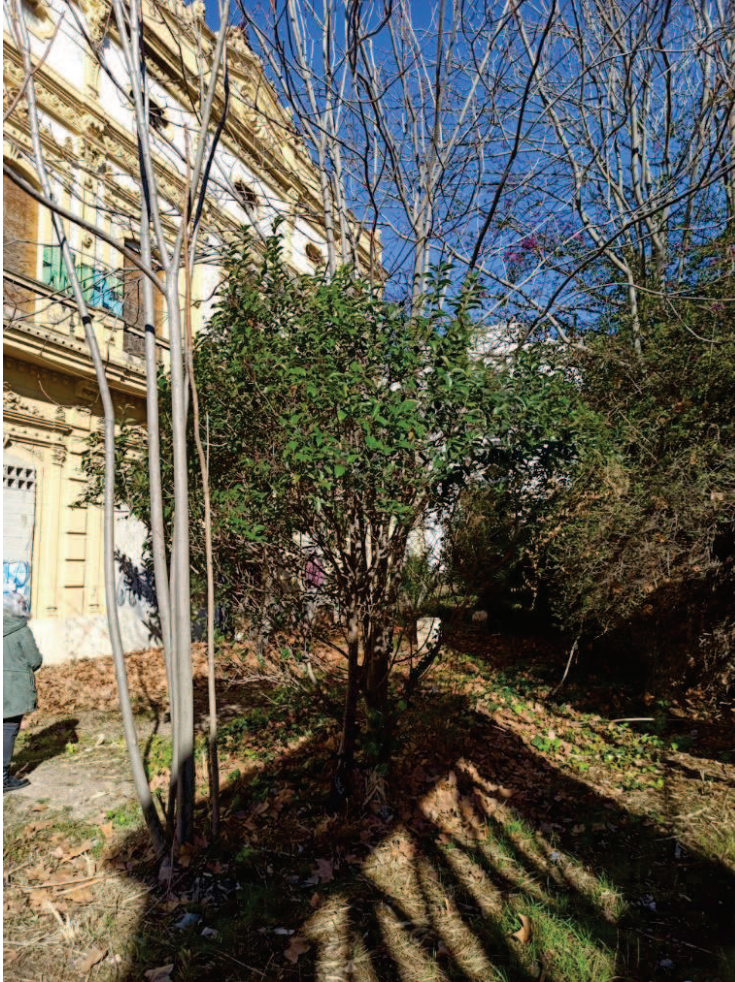
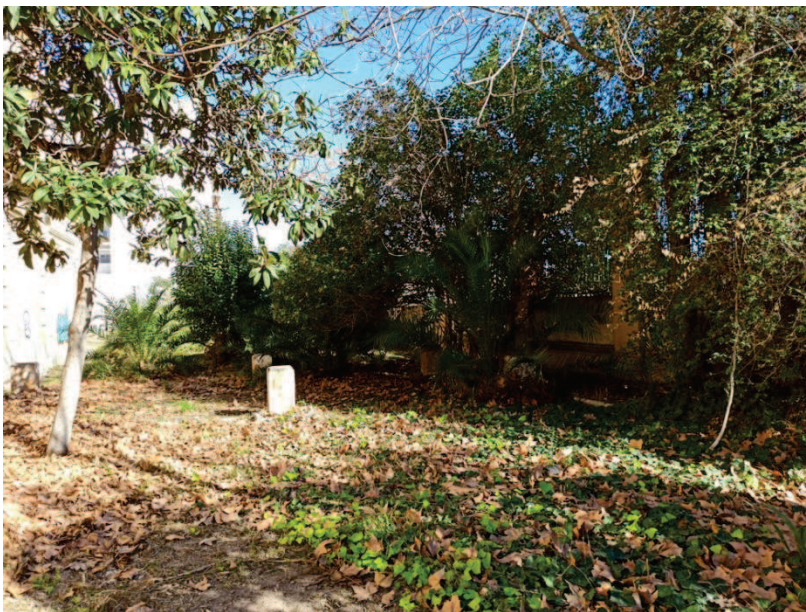
Detalles del arbolado

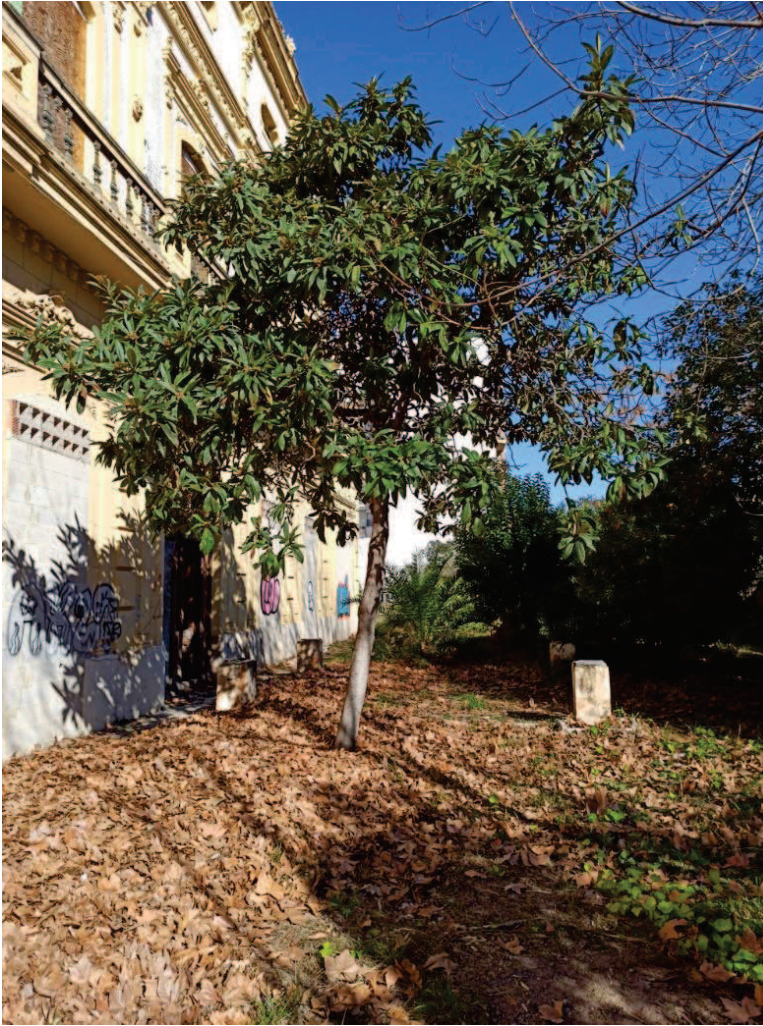
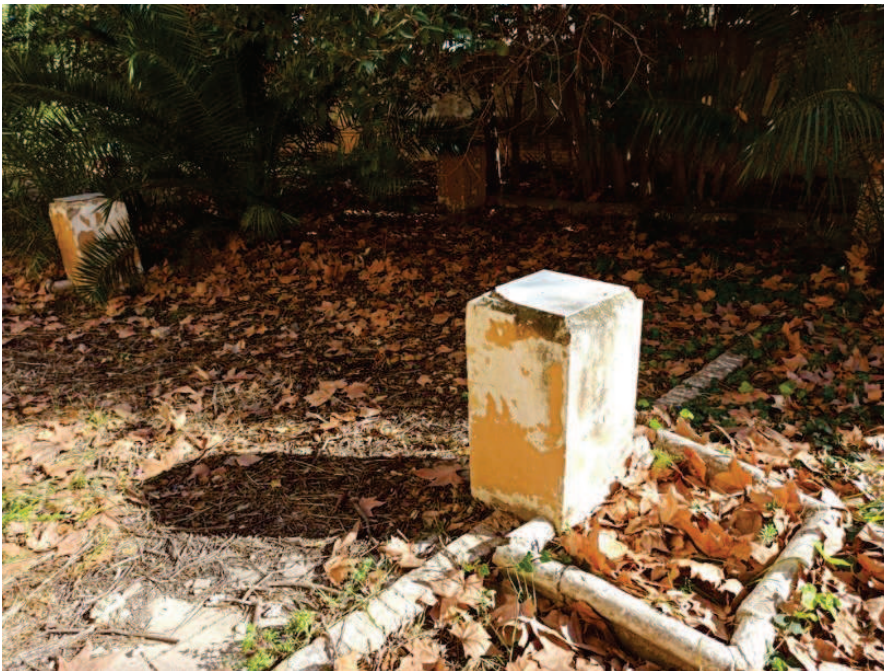
Detalles de los pilones de una posible pérgola

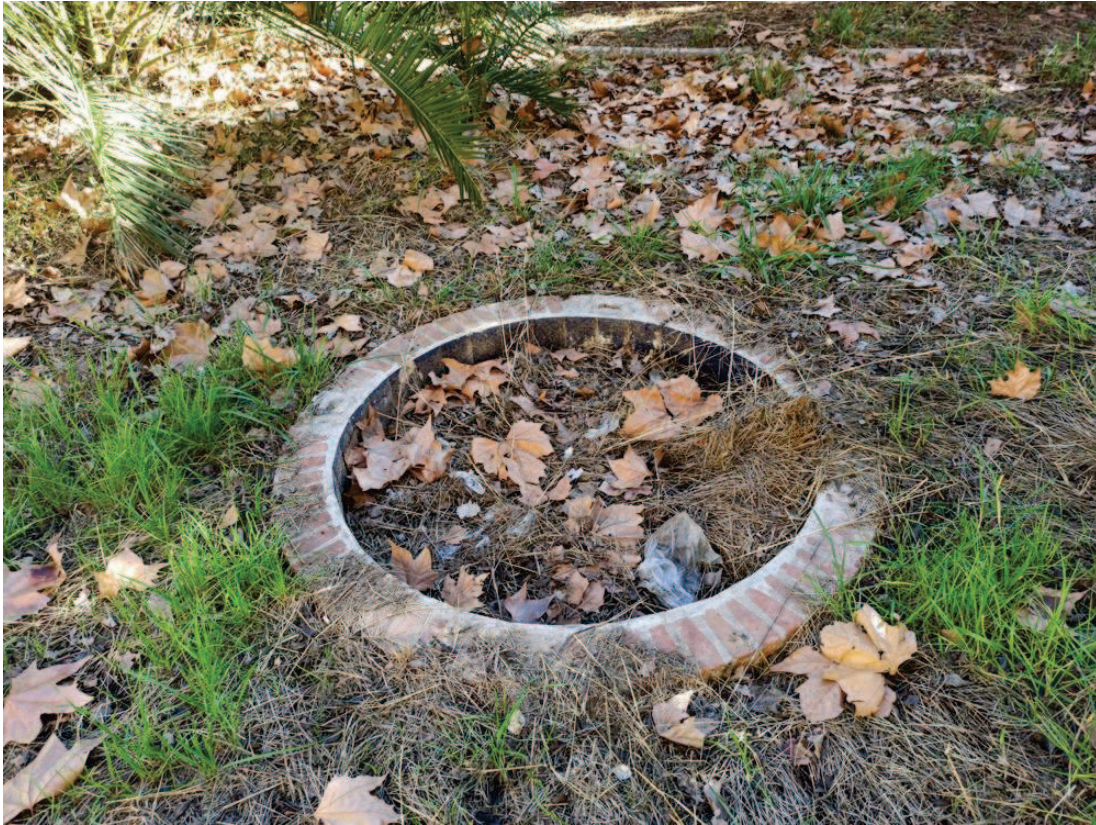
Detalle de la balsita o fuente

- Estudio arqueológico del espacio y materiales del jardín.
- Limpieza del espacio con el objetivo estudiar el estado de los elementos.
- Reconstrucción del espacio conforme a trazado inicial

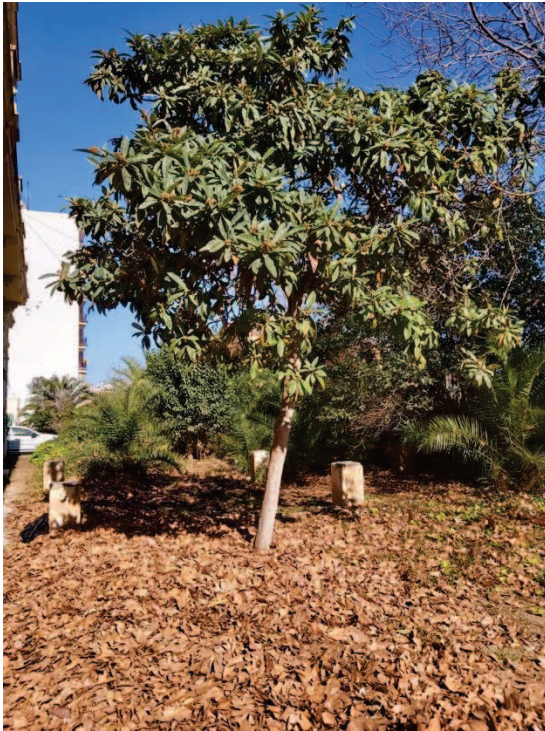
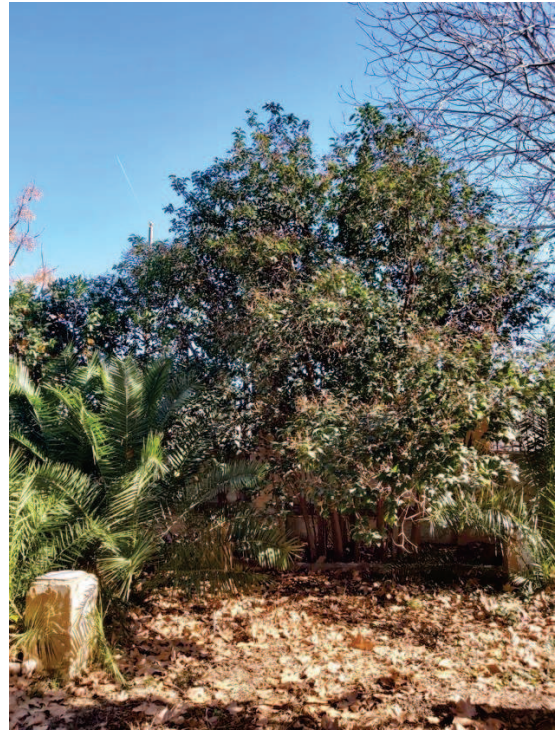
El arbolado se encuentra sin mantenimiento ni red de riego.

Al resto de los árboles se les realizará una primera poda de limpieza para un posterior trasplante.
